Opel Zafira B - Dysfonctionnement du volet | HELLA

Dysfonctionnement du volet de recyclage d'air habitacle

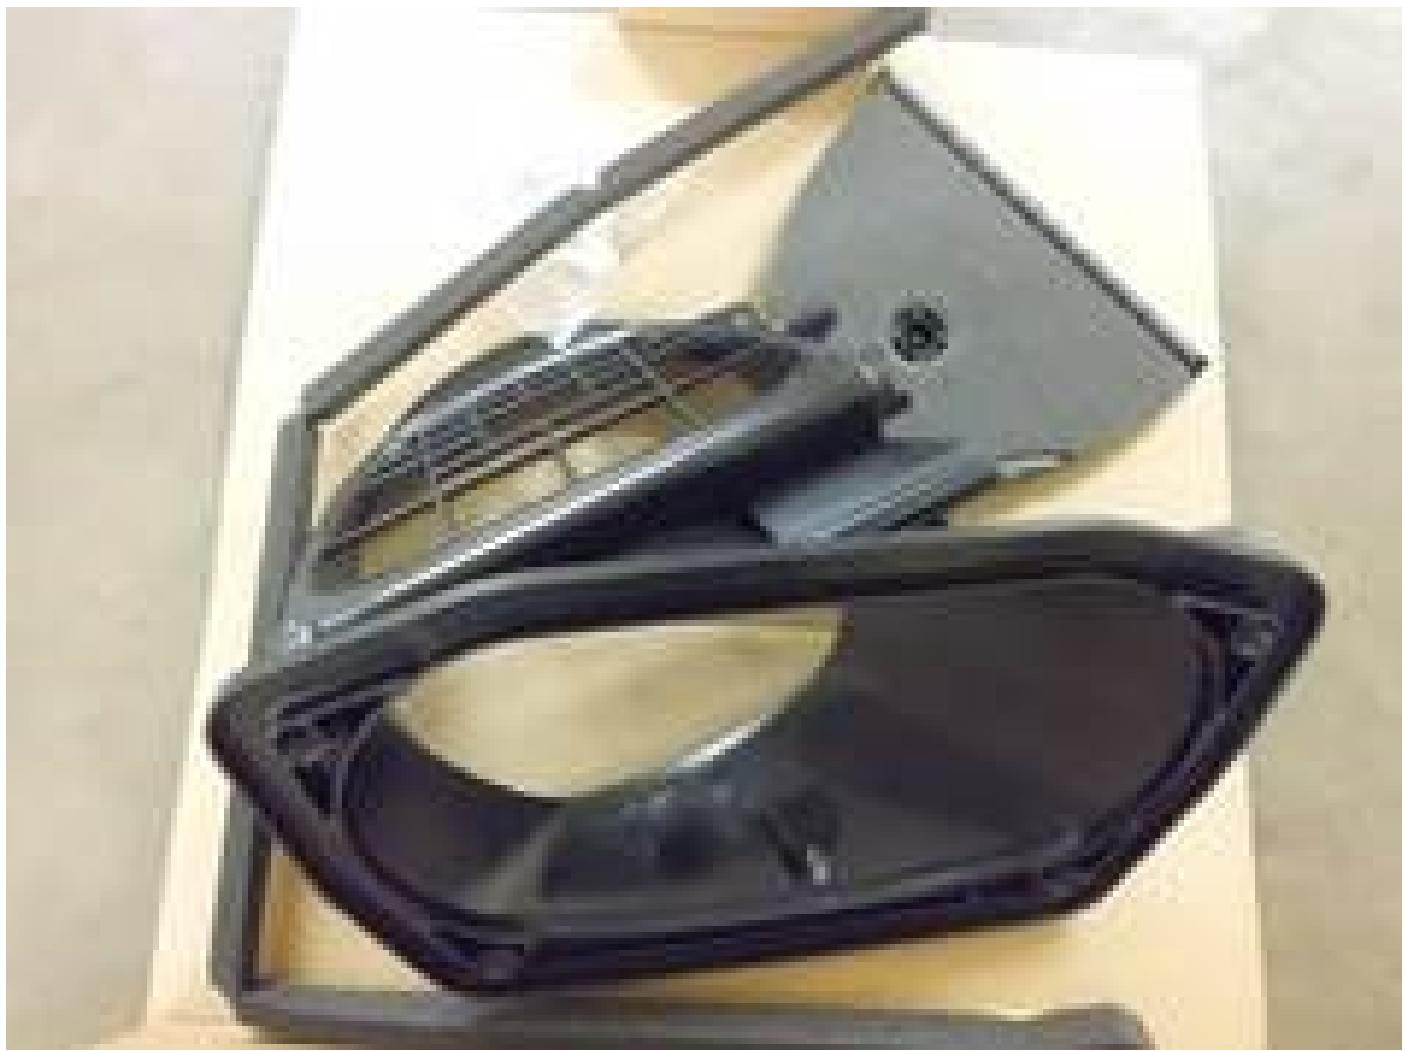
Figure 2

L'utilisation d'un kit de réparation (93196653), figure 2, peut résoudre le problème. À ce effet, monter un boîtier de volet de recyclage d'air modifié et remplacer l'arbre court du moteur de volet par un modèle d'arbre plus long.
