SAAB 9-3 - Pulseur d'habitacle | HELLA

9-3 (YS3D)

Pulseur d'habitacle

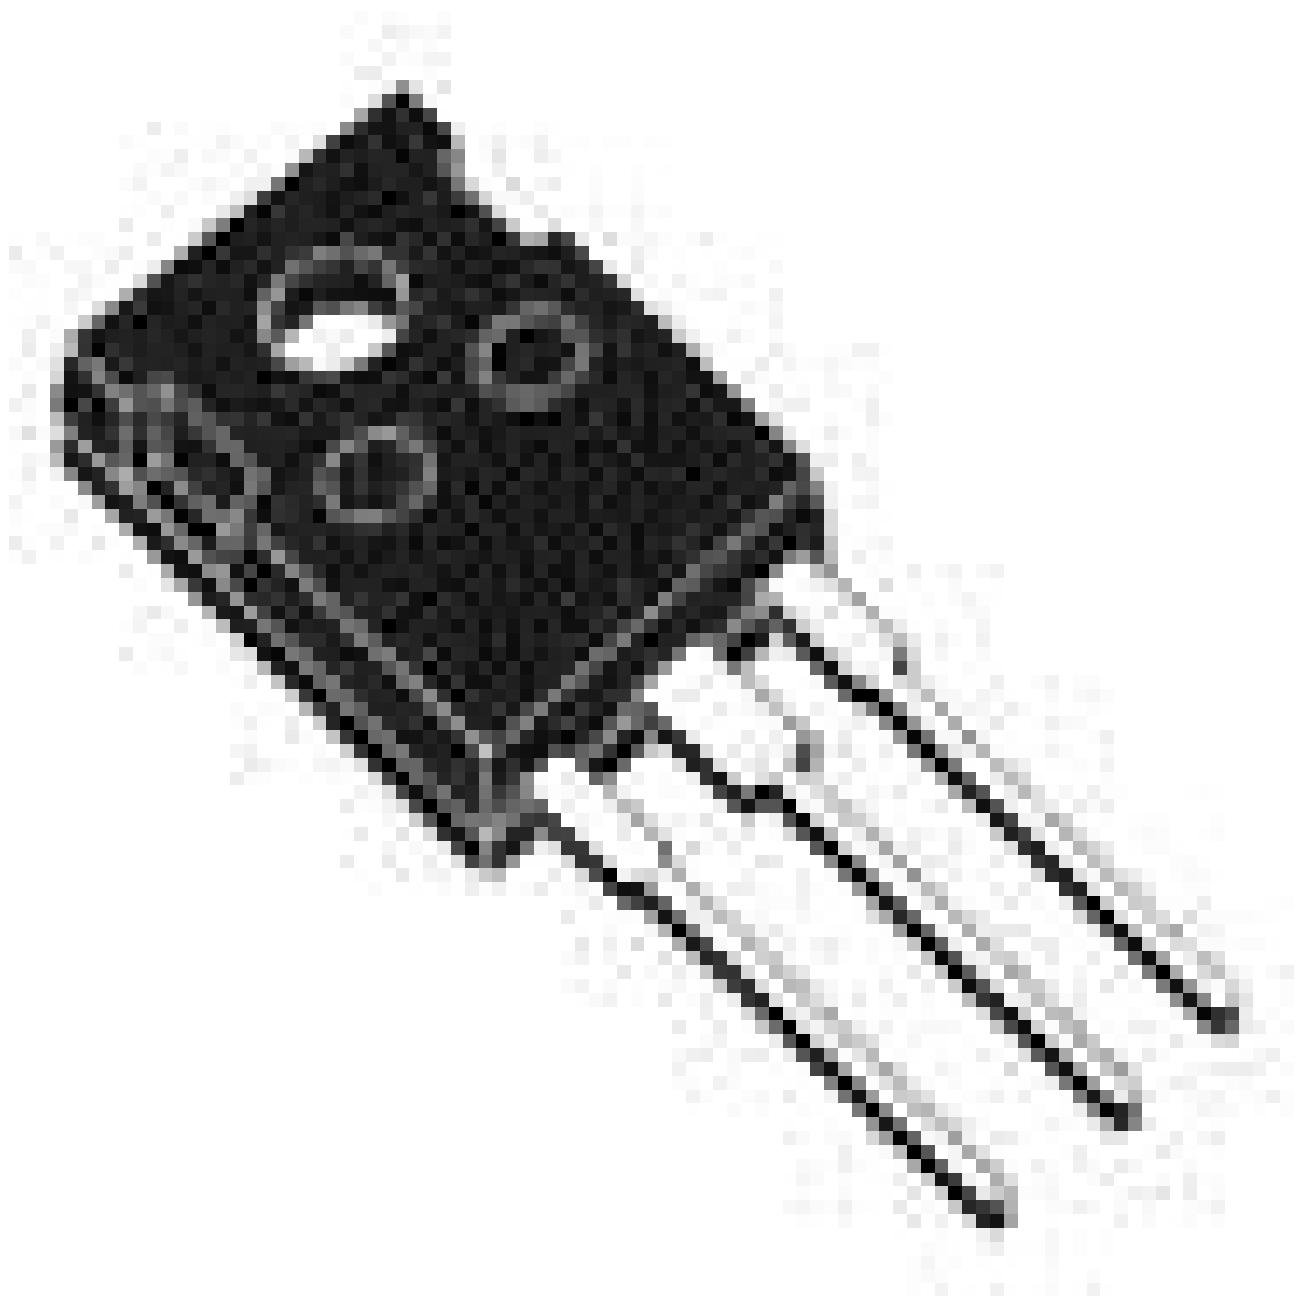
Si le régime du pulseur ne peut plus être réglé par l'unité de commande et/ou si le pulseur ne tourne plus qu'à vitesse maxi, il existe probablement un défaut au niveau du régulateur électronique du pulseur. Dans la plupart des cas, c'est le transistor (TECSCOM) sur la platine qui est défaillant.

Outre le remplacement du régulateur de pulseur, l'électronicien quelque peu chevonné a également la possibilité de remettre en état le régulateur en remplaçant le transistor. Pour cela, les accessoires/pièces de rechange suivant(e)s sont nécessaires :

- transistor (type IRFP064N)
- fer à souder, env. 30W
- pompe à dessouder
- étain à braser
- pâte thermique
- tournevis, étroit
- couteau
- bande isolante, résistante à la température
