## Seat Arona - Bruits provenant de la partie avant du véhicule lors des manœuvres de stationnement

| Symptôme | Bruits dans la partie avant lors des manœuvres de stationnement |

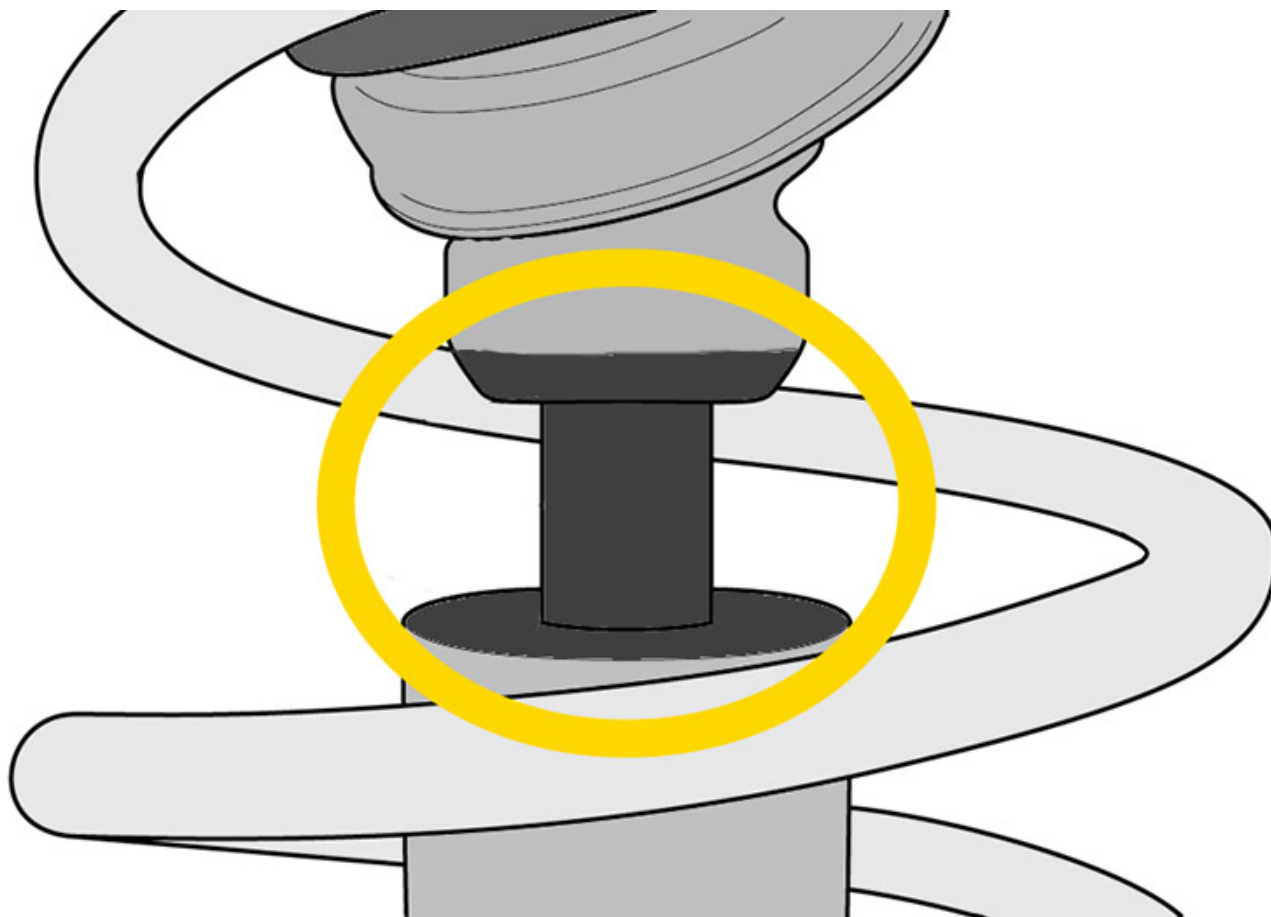
appliquer de la graisse silicone réf. G 000 405 A2 shy /> (seulement utiliser le type de graisse silicone mentionné )shy /> sur les surfaces d'appui entre la tige de piston de l'amortisseur et la butée élastique de l'amortisseur comme indiqué sur l'image

- Pour accéder à la tige de piston de l'amortisseur, retirer le cache de protection et la butée élastique vers le haut.
- Nettoyer soigneusement toutes les surfaces d'appui et

- Poser les pièces démontées dans l'ordre inverse de la dépose.
- Répéter l'opération de l'autre côté du véhicule.

Faire ensuite un essai sur route pour vérifier si la mesure de réparation a porté ses fruits.
