Skoda Fabia - Le voyant moteur s'allume | HELLA

Skoda

Fabia

Moteur: 1,6 TDI

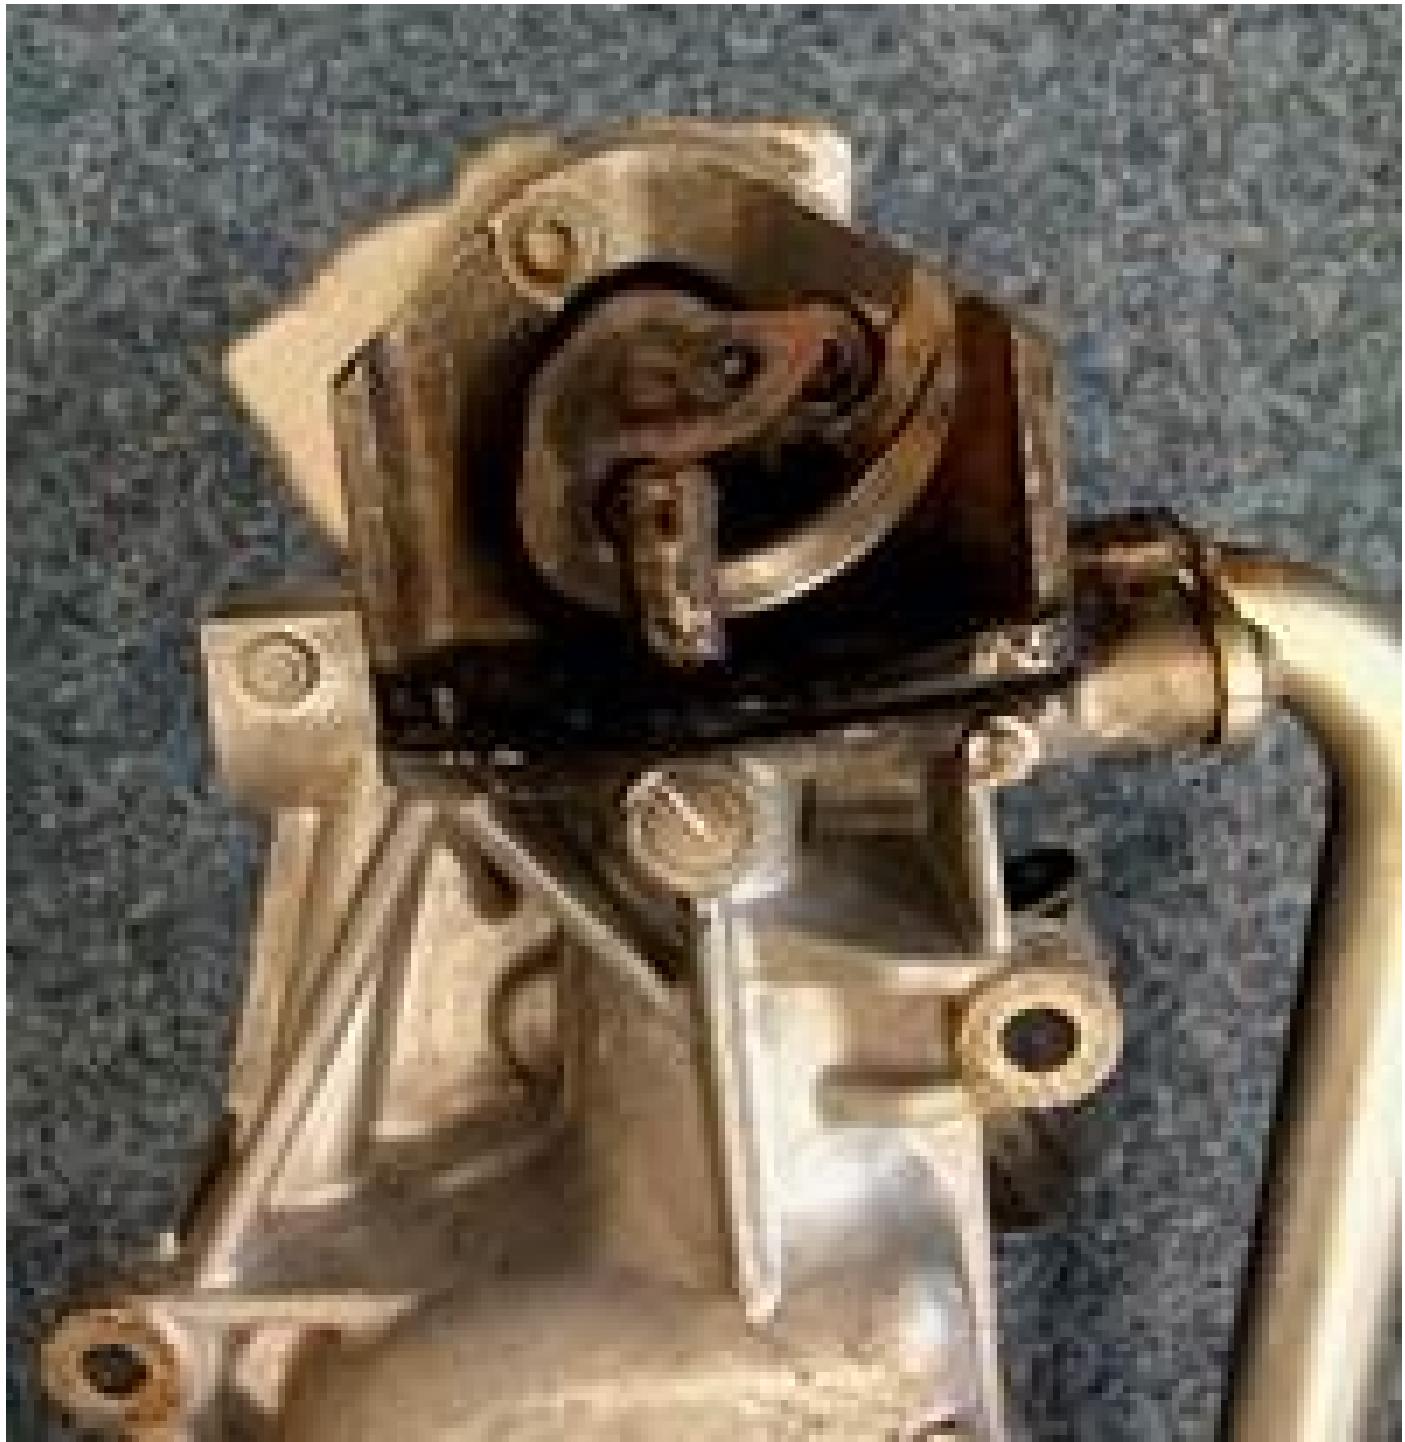
img src="["ioID]FD52A93DEAE5405198C100C5F0BF8F87/
bi_fr_airco_skoda_fabia_agrkuehler001.jpg" alt="" class="img-responsive
withoutBorder" />img src="["ioID]FD52A93DEAE5405198C100C5F0BF8F87/
bi_fr_airco_skoda_fabia_agrkuehler002.jpg" alt="" class="img-responsive withoutBorder" /> Figure
1

L'unité du radiateur de recyclage de gaz d'échappement (radiateur EGR) comporte une capsule à dépression et un servomoteur électrique (Figure1). Contrôler le radiateur EGR d'après les critères suivants:

- Calaminage interne
- Fonctionnement de la capsule à dépression
- Fonctionnement et activation du servomoteur électrique
- Fuites externes et internes
