# Volvo XC 40 - Remplacement du filtre à pollen/filtre à air intérieur

| Symptôme | Remplacement du filtre à pollen/filtre à air intérieur |

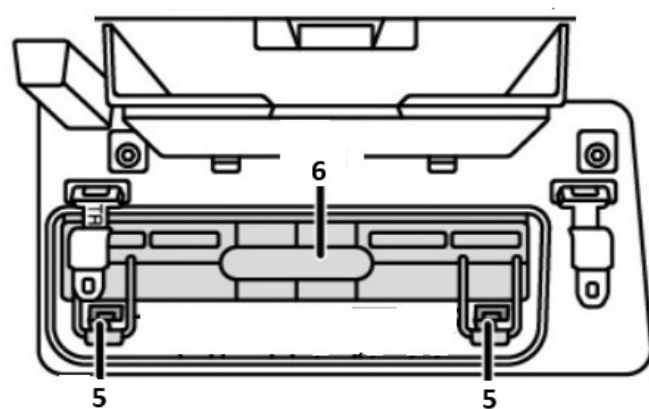
- Ouvrez la boîte à gants (1) et détachez les bandes de maintien (2) afin de pouvoir abaisser le couvercle de la boîte à gants.
- En déverrouillant les ergots (3), vous pouvez retirer le couvercle (4) pour débloquer le dispositif de verrouillage (5). Le couvercle (6) peut maintenant être ouvert.

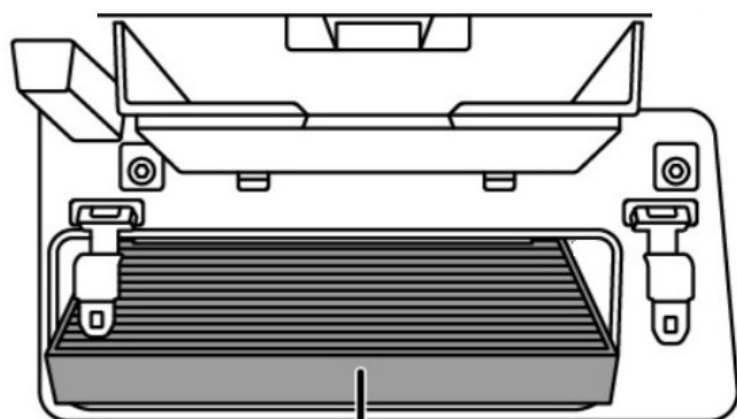
7

Le filtre (7) peut alors être retiré et, après avoir éventuellement nettoyé le compartiment du filtre, remplacé par une pièce neuve. Veuillez respecter le sens du flux d'air ainsi que le bon positionnement du filtre.
