# Volvo XC 60 II - Remplacement du filtre à air intérieur

Fiche technique	
Constructeur	Volvo
Modèle de véhicule	XC 60 II
Moteur	Tous modèles
Année de fabrication	2018 -
Symptôme	Remplacement du filtre à air intérieur

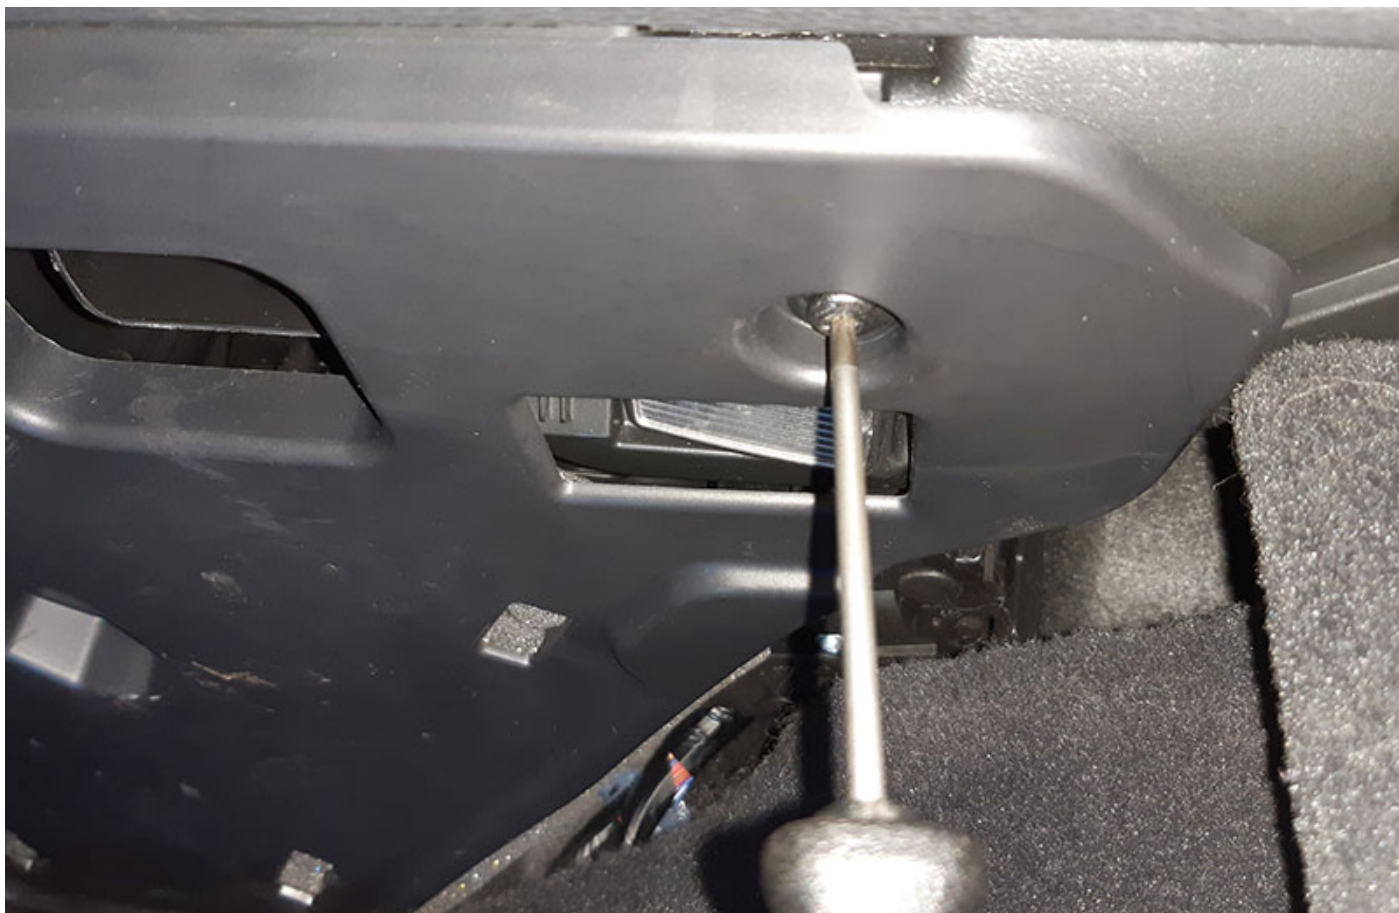
Habillage espace jambes

- Couper le contact
- Reculer le siège du passager
- Retirer l'habillage de l'espace jambes passager (image 1)
- Déverrouiller le bouchon du boîtier de filtre (2x) (image 2)
- Retirer le bouchon vers le bas
- Retirer le filtre vers le bas (image 3)
- Légèrement plier le nouveau filtre en le posant et s'assurer de la bonne position de montage
- Réassembler le bouchon et l'habillage dans l'ordre inverse du désassemblage

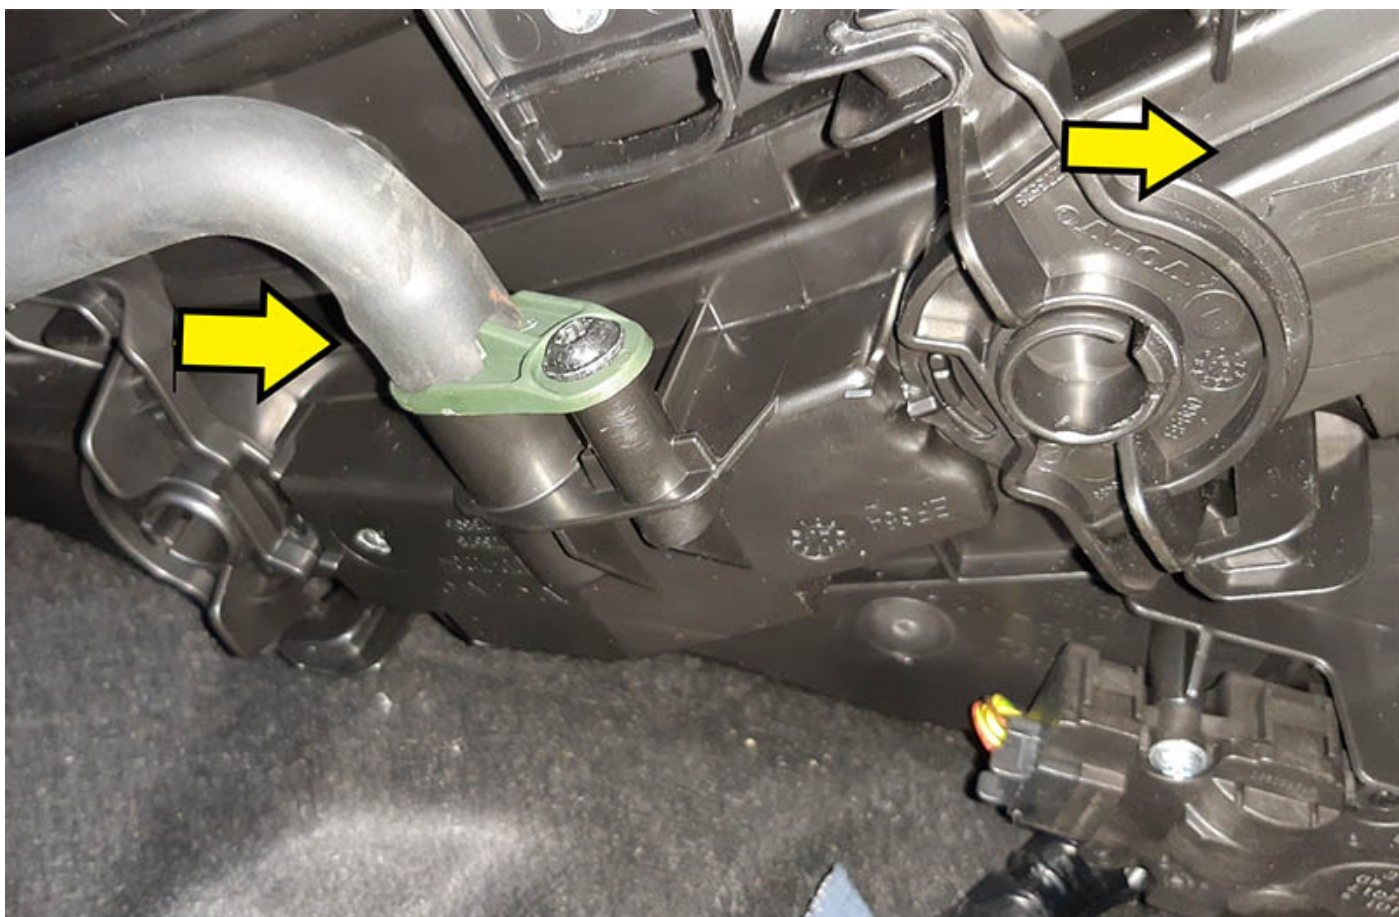
Verrouillage boîtier de filtre

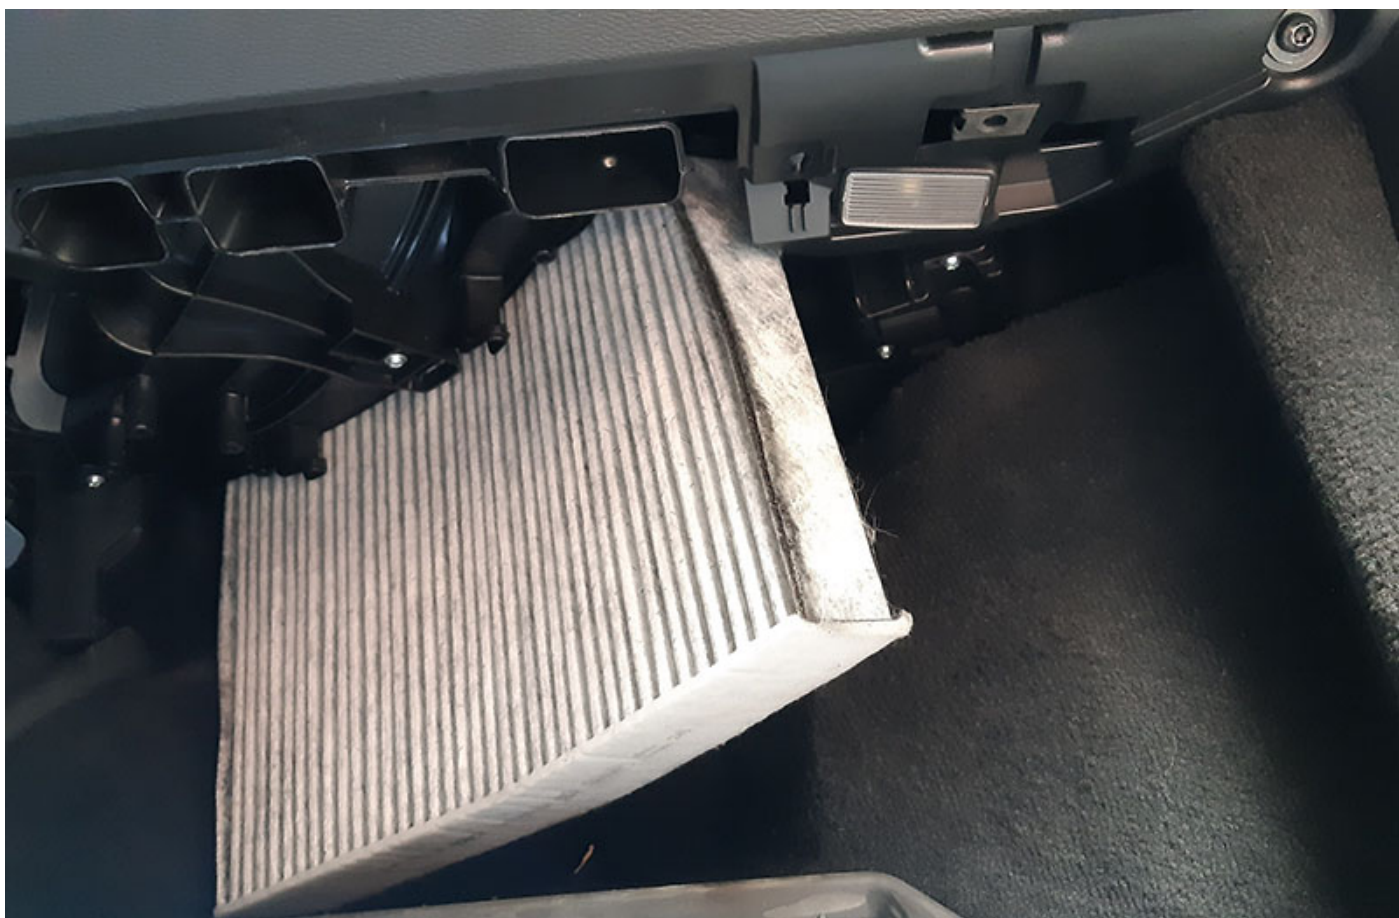
Filtres
