VW Passat - Air dans l'habitacle | HELLA

VW

Passat

Type : 3BG (B5)

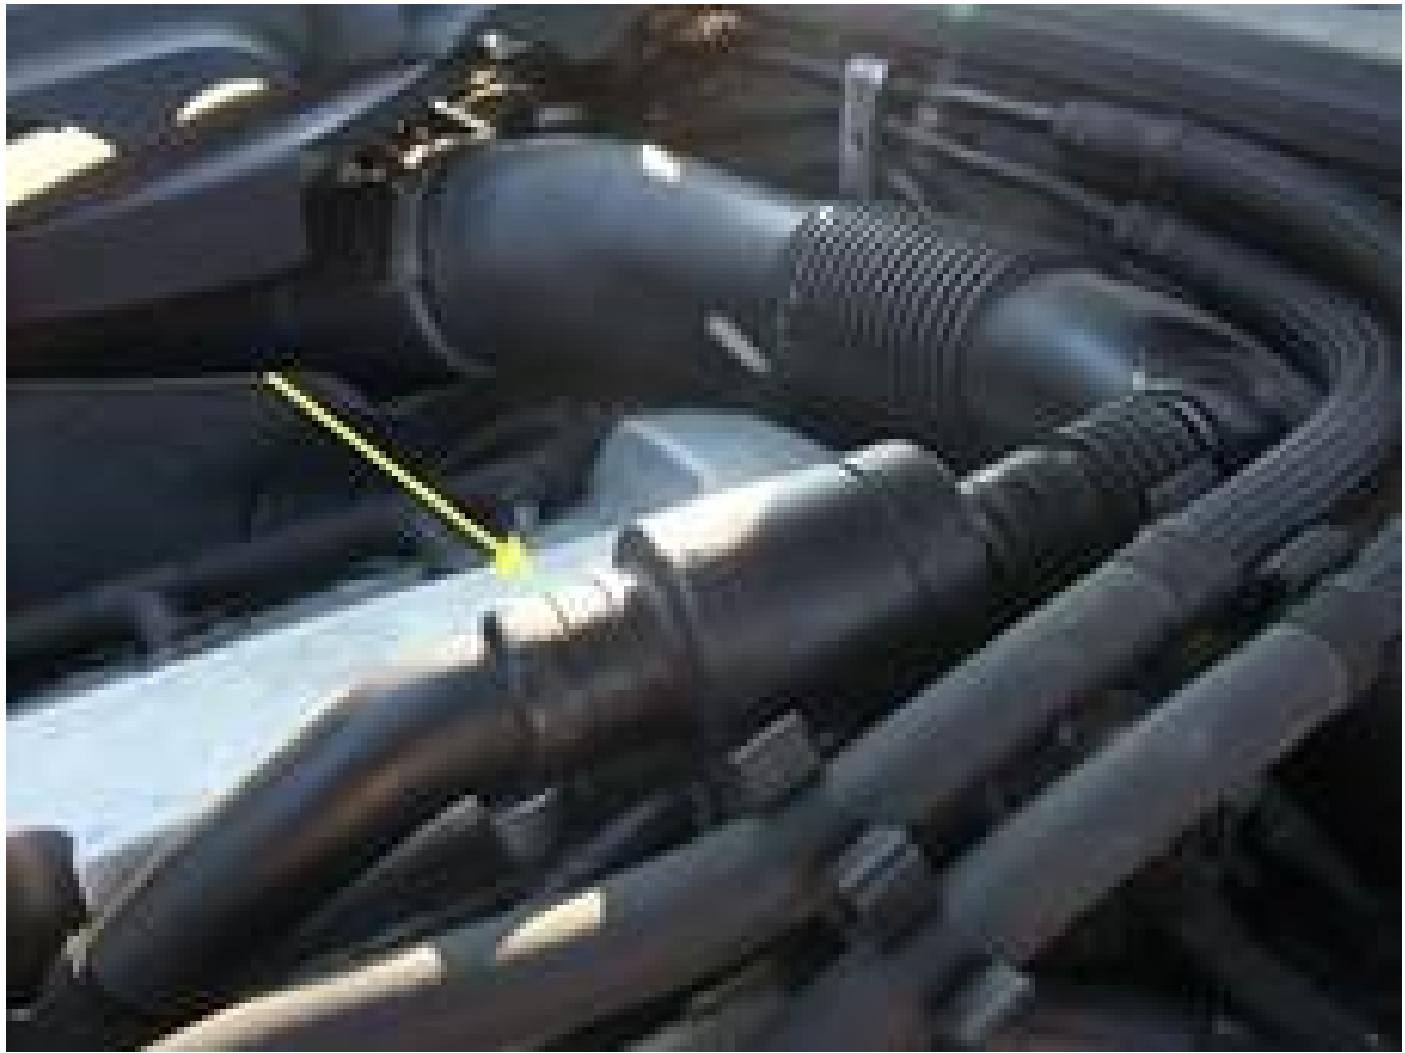
Figure 3: View / location in the engine compartment with cover

figure 2+3 pour la position des tuyaux de purge d'air du moteur.

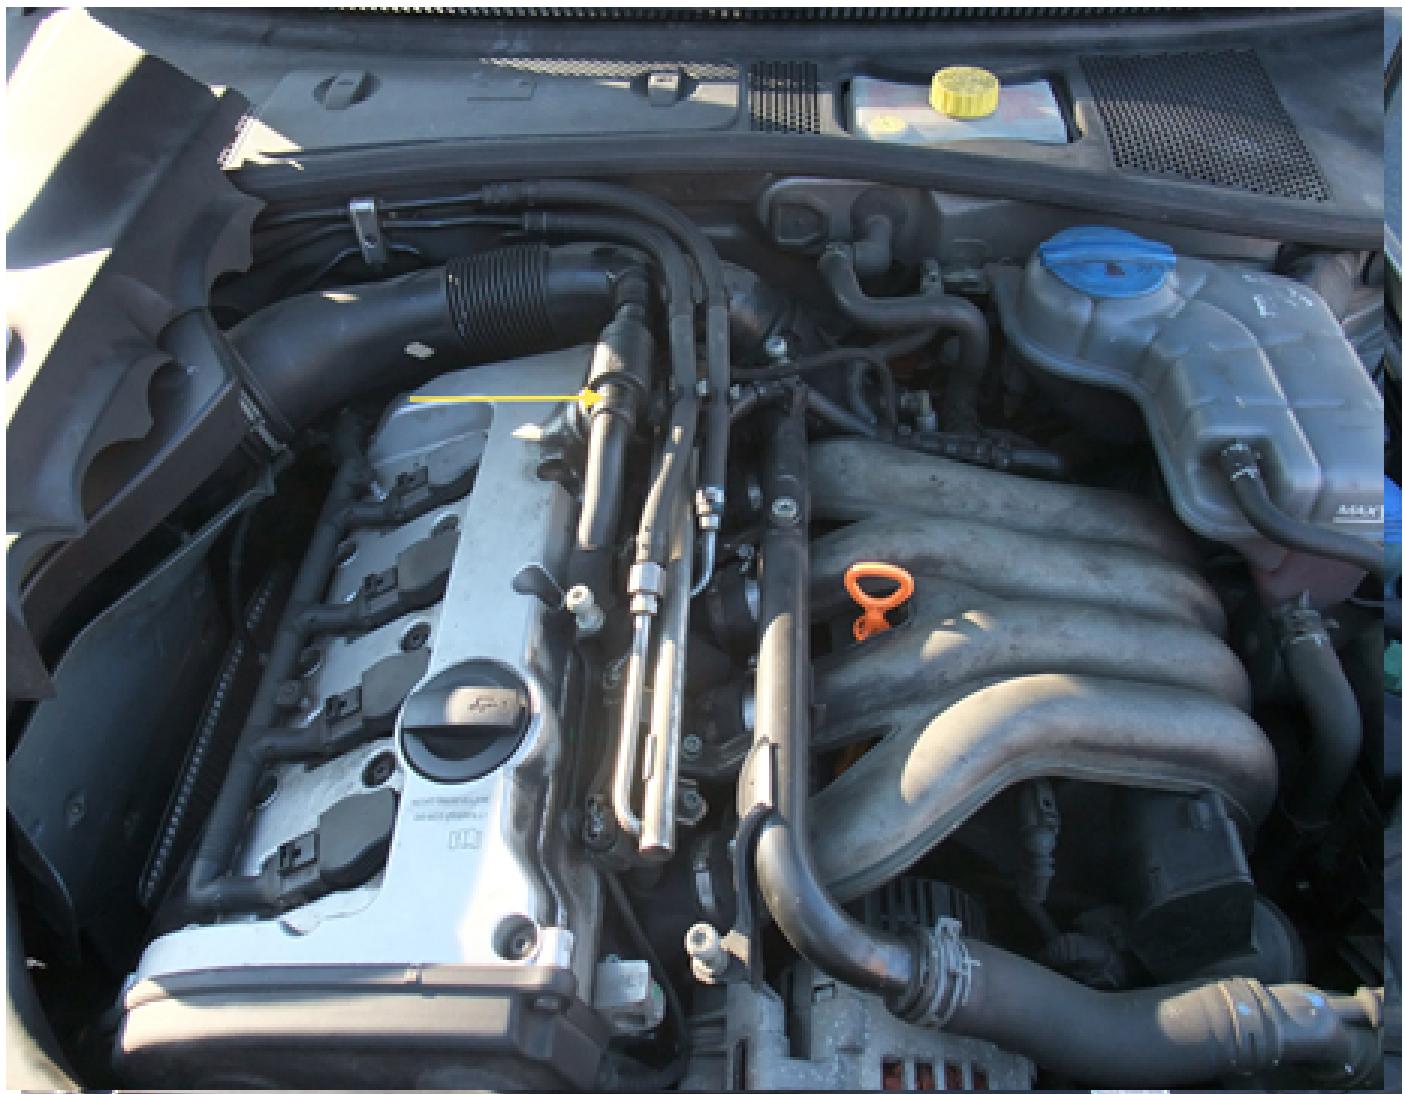
Illustration 1/ Vue

Emanation d'une odeur désagréable dans l'habitacle. Pas d'odeur de moisissure typique qui est provoquée par des micro-organismes au niveau de la surface de l'évaporateur. Cette odeur peut être générée par des tuyaux poreux de la purge de l'air du moteur.

- tuyau poreux -

Dans ce cas, remplacer les tuyaux de purge d'air du moteur car l'odeur parvient dans l'habitacle du véhicule via l'aération.

Contrôler en supplément les tuyaux avoisinants (y compris dans la zone du support de fixation) et si nécessaire, les remplacer ou les nettoyer.
