# VW Touran - Code d'erreur 148C/148B et infiltration d'eau au niveau du montant A

Constructeur	Volkswagen
Modèle de véhicule	Touran avec toit ouvrant panoramique
Moteur	2.0 TDI
Année de fabrication	2016
Symptôme	Le voyant moteur s'allume ; infiltration d'eau au niveau du montant A
Code d'erreur	148C / 148B
Outil HGS recommandé	mega macs X

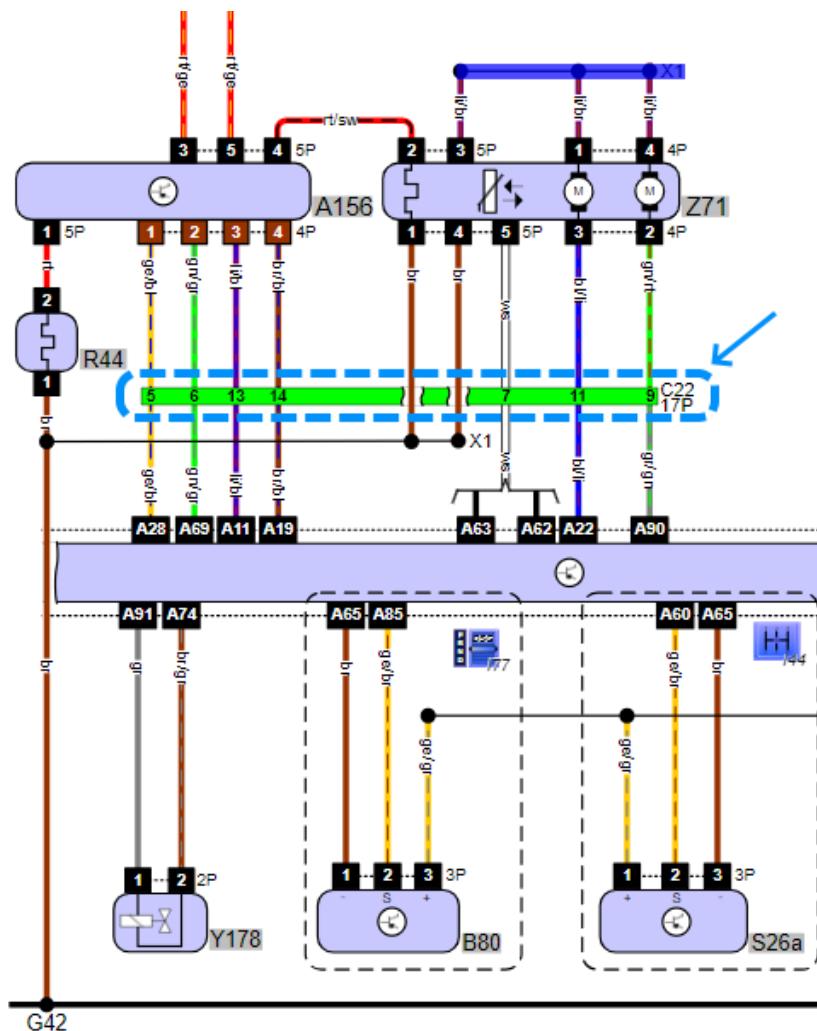
Sur le type de véhicule susmentionné, il peut arriver que le voyant moteur s'allume sans qu'une perte de puissance ne soit perceptible. Si le défaut susmentionné apparaît et que les codes d'erreur 148B et 148C (étage final du chauffage additif défectueux) sont enregistrés dans la mémoire des défauts, il convient de contrôler les connecteurs au niveau du plancher. Ceux-ci relient, entre autres, les câbles électriques du chauffage additionnel et se trouvent, selon la variante d'équipement, derrière l'habillage du plancher au niveau du montant A, côté conducteur ou côté passager.

Si de l'humidité ou de la corrosion est constatée sur les broches de ces connecteurs, il convient d'accorder une attention particulière à l'écoulement de l'eau du toit ouvrant panoramique.

La pénétration de saletés peut les obstruer. L'eau s'accumule, s'écoule dans l'habitacle du véhicule via le caisson de toit et pénètre, entre autres, dans les connecteurs. Pour le contrôle, il est possible de verser de l'eau directement dans les écoulements à travers le toit vitré ouvert. Si l'eau s'accumule dans le caisson du toit ouvrant et ne s'écoule pas immédiatement, les écoulements devraient être nettoyés. Cela peut se faire par exemple à l'aide d'une brosse de nettoyage spécialement prévue pour le nettoyage des écoulements d'eau.

Une fois les écoulements du toit ouvrant entièrement nettoyés, remettre également en état les broches endommagées des connecteurs afin de rétablir une connexion électrique parfaite.

Une fois la cause du défaut corrigée, effacer la mémoire des défauts et faire ensuite un essai sur route.
