VW T6 - Fuite du système SCR, fuite d'AdBlue

Fiche technique

Constructeur	Volkswagen
Modèle de véhicule	Transporter T6
Moteur	1.6 TDI + 2.0 TDI
Année de fabrication	2015 - 2019
Symptôme	Système SCR non étanche

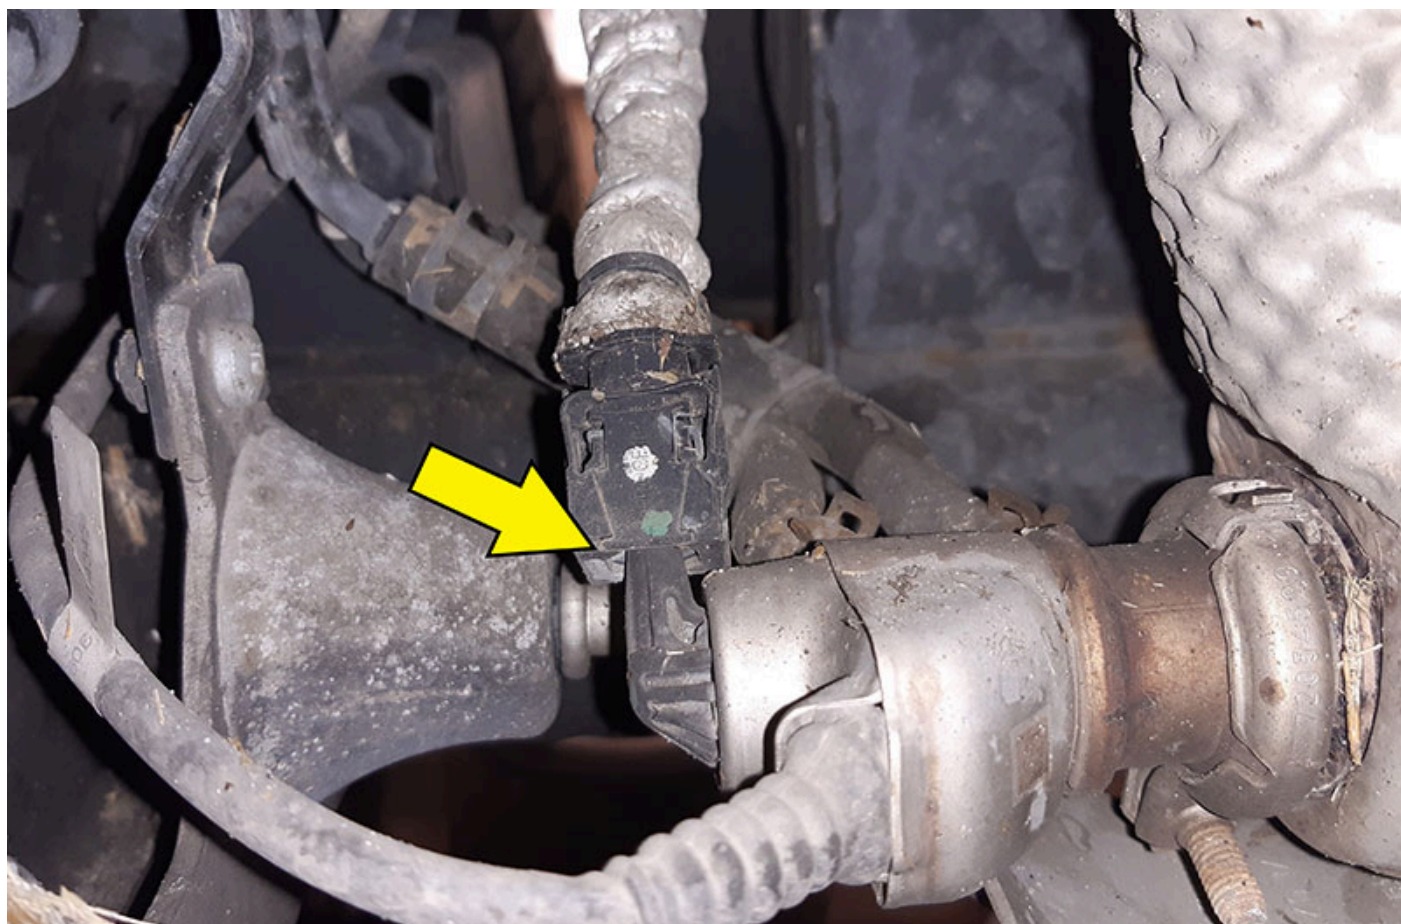
Fuite d'AdBlue due à une fuite du système SCR sur le VW Transporter T6

Sur les véhicules susmentionnés équipés d'un système de réduction catalytique sélective (SCR/ Selective Catalytic Reduction), une fuite peut se produire au niveau des composants SCR. Il convient ici de prêter une attention particulière au raccordement entre l'injecteur d'additif et la conduite d'alimentation en additif. Le fait que la conduite d'alimentation ne s'enclenche pas complètement sur l'injecteur peut entraîner une fuite de l'additif (AdBlue).br/>>br/>> Pour y remédier, il convient de remplacer la conduite d'alimentation en additif et, dans la foulée, de nettoyer le connecteur de l'injecteur. Il faut s'assurer que la conduite s'enclenche complètement sur l'injecteur.br/>>br/>> Cette information peut éventuellement également s'appliquer à d'autres modèles de véhicules équipés du même système SCR.
