BMW Serie 1: ronzio con aria condizionata spenta

Costruttore	BMW
Modello	Serie 1 (F40)
Motore	Tutti i modelli senza sistema keyless
Anno di costruzione	2019 –
Problema	Ronzio

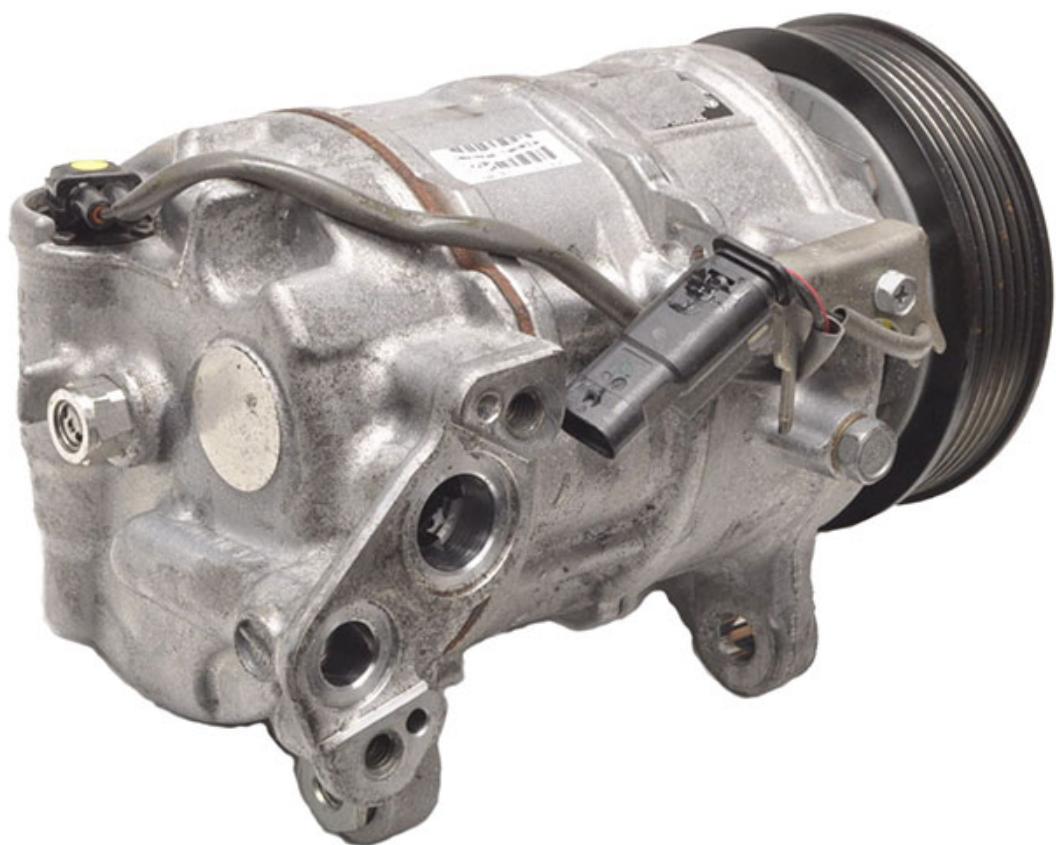
Se il motore è al minimo, è possibile che si senta un ronzio nel vano motore con aria condizionata spenta. Questo può essere causato dal compressore del climatizzatore.</shy />

Prima di sostituire il compressore, controllare la tensione della batteria, l'alimentazione della tensione del compressore e la corretta quantità di refrigerante o le pressioni del sistema.
