BMW Serie 2 Active Tourer: sostituzione del filtro dell'abitacolo

Scheda tecnica

Costruttore	BMW
Modello	Serie 2 Active Tourer (F45)
Motore	Tutti
Anno di costruzione	2014 – 2021
Problema	Sostituzione del filtro dell'abitacolo

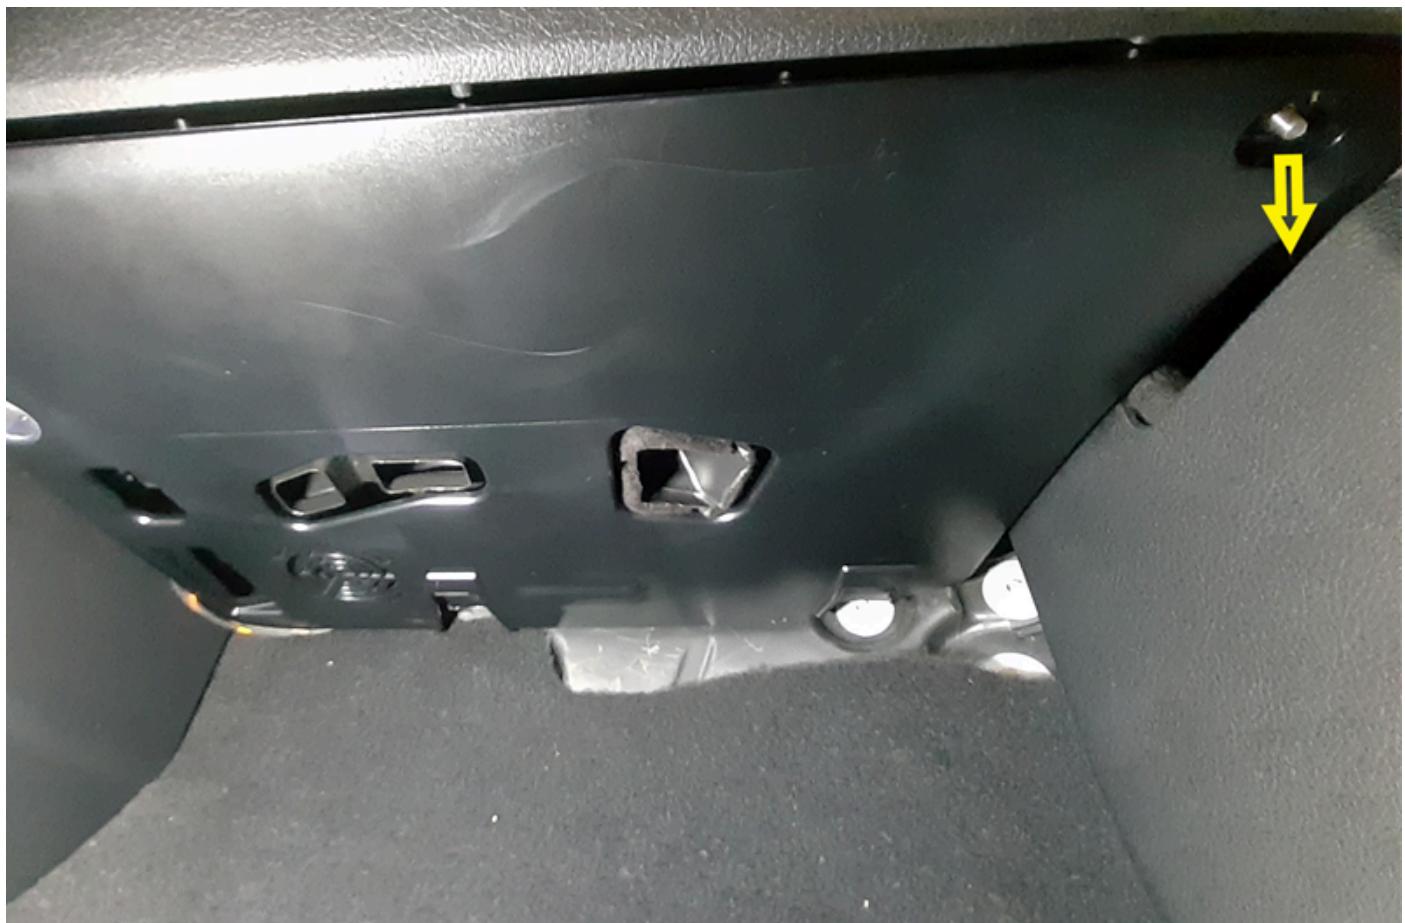
- [Figura 1](#): Smontare il rivestimento del vano piedi del lato passeggero dopo aver rimosso le viti (2x).
 - [Figura 2](#): Smontare il coperchio sinistro nel vano piedi del lato passeggero dopo aver rimosso le due viti
 - [Figura 3](#): Smontare la bocchetta d'aria rimuovendo la vite (1x) ed estraendo la bocchetta d'aria verso destra
 - [Figura 4](#): Estrarre verso destra il tubo flessibile dall'alloggiamento del riscaldamento/impianto di climatizzazione
 - [Figura 5](#): Sbloccare e rimuovere il coperchio dall'alloggiamento del riscaldamento/impianto di climatizzazione
 - [Figura 6](#): Estrarre il filtro dell'abitacolo
- Per montare il nuovo filtro, procedere in ordine inverso.
