BMW Serie 3 E46 Guasto del correttore assetto fari | HELLA

BMW Serie 3 (E46)

Tutti i veicoli con illuminazione allo xeno

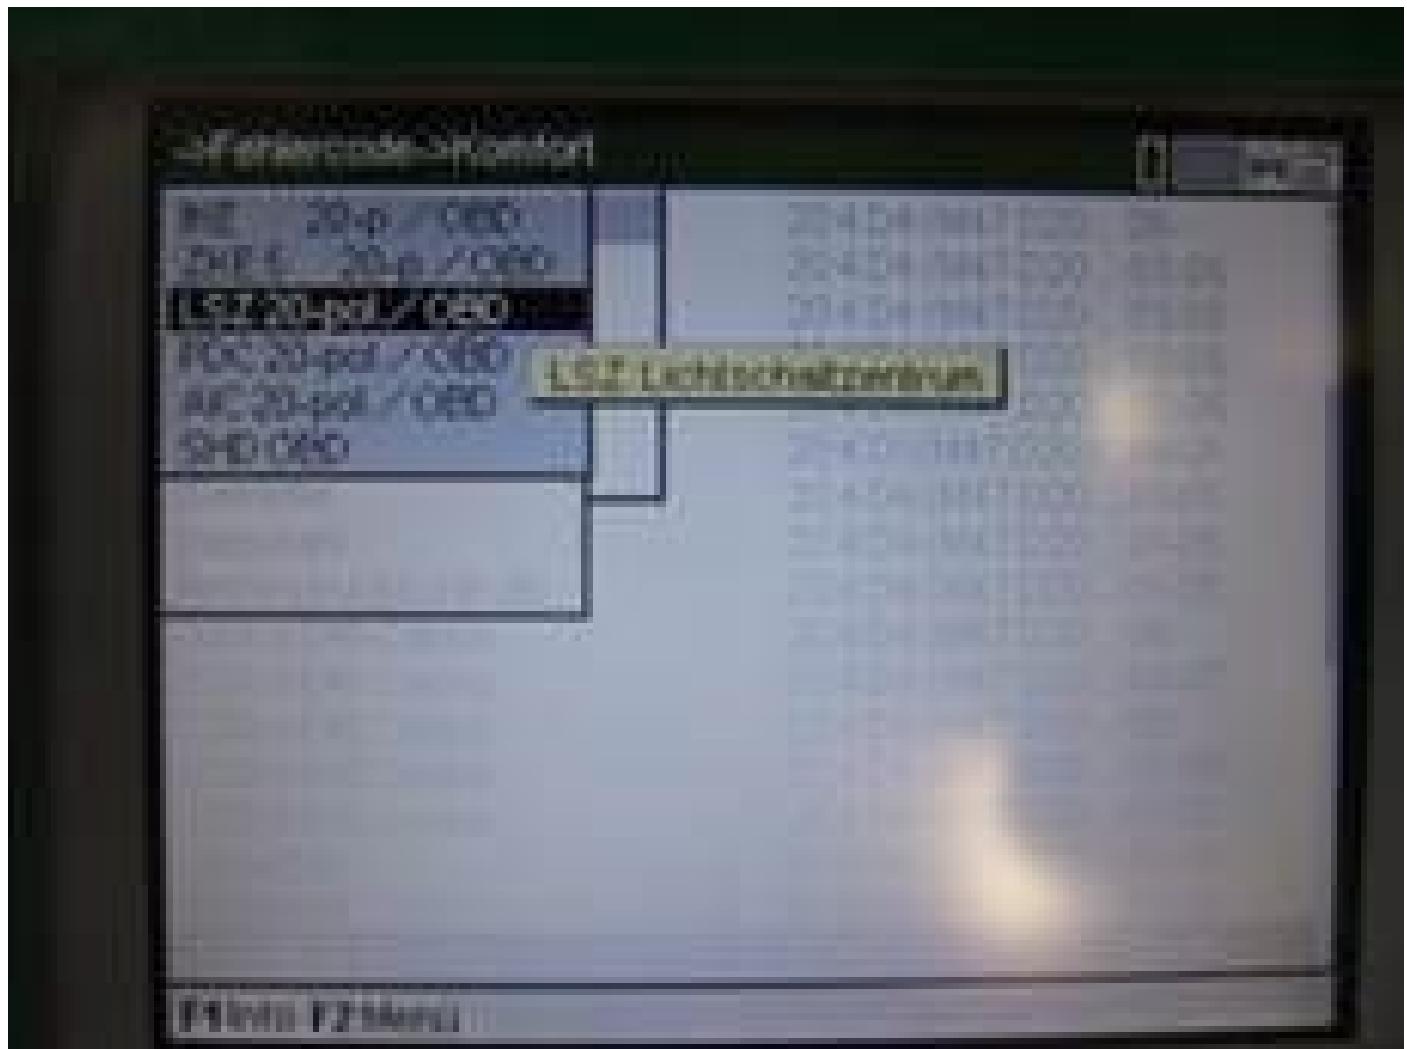
Fig. 1

Se i proiettori si collocano nella posizione più bassa, di norma vi è un problema nel sistema del correttore assetto fari. Il problema è segnalato dall'abbassamento dei proiettori, poiché non si accende nessuna spia di controllo nel cockpit. In questo caso procedere come segue:

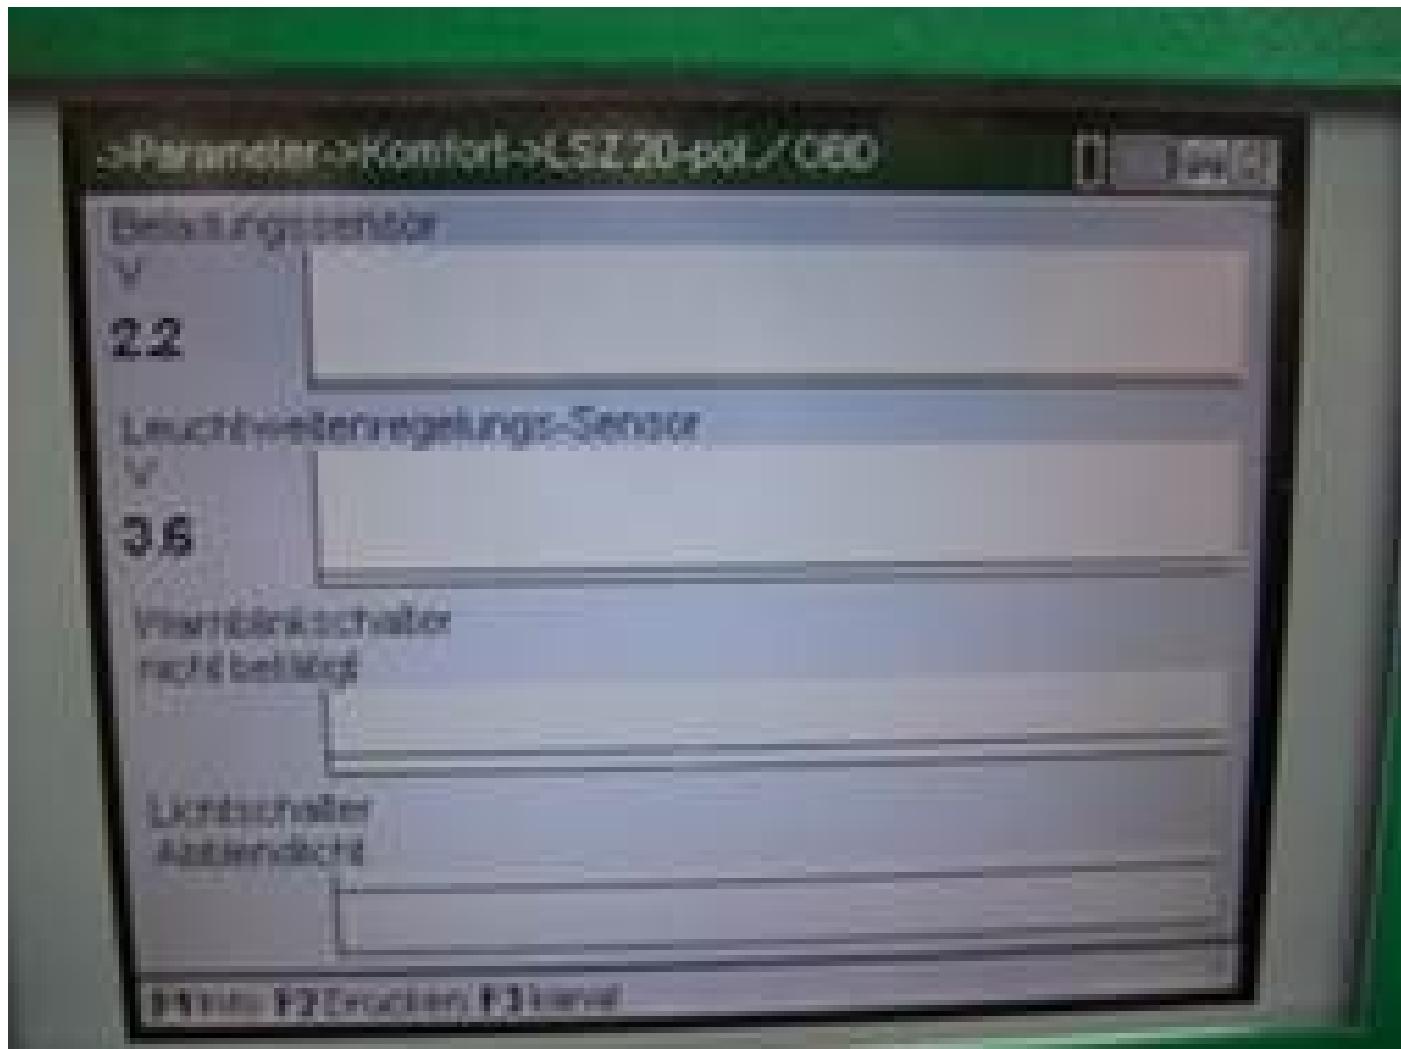
6. Dopo la sostituzione, il sensore anteriore ha un valore di 2,2Volt e rientra quindi nel campo nominale (vedi fig. 3).
7. "Comprimere" il veicolo e regolare i proiettori secondo le indicazioni del costruttore.
