Jeep Commander - Difetto di funzionamento della valvola dell'aria di ricircolo | HELLA

Jeep

Commander

Difetto di funzionamento della valvola dell'aria di ricircolo

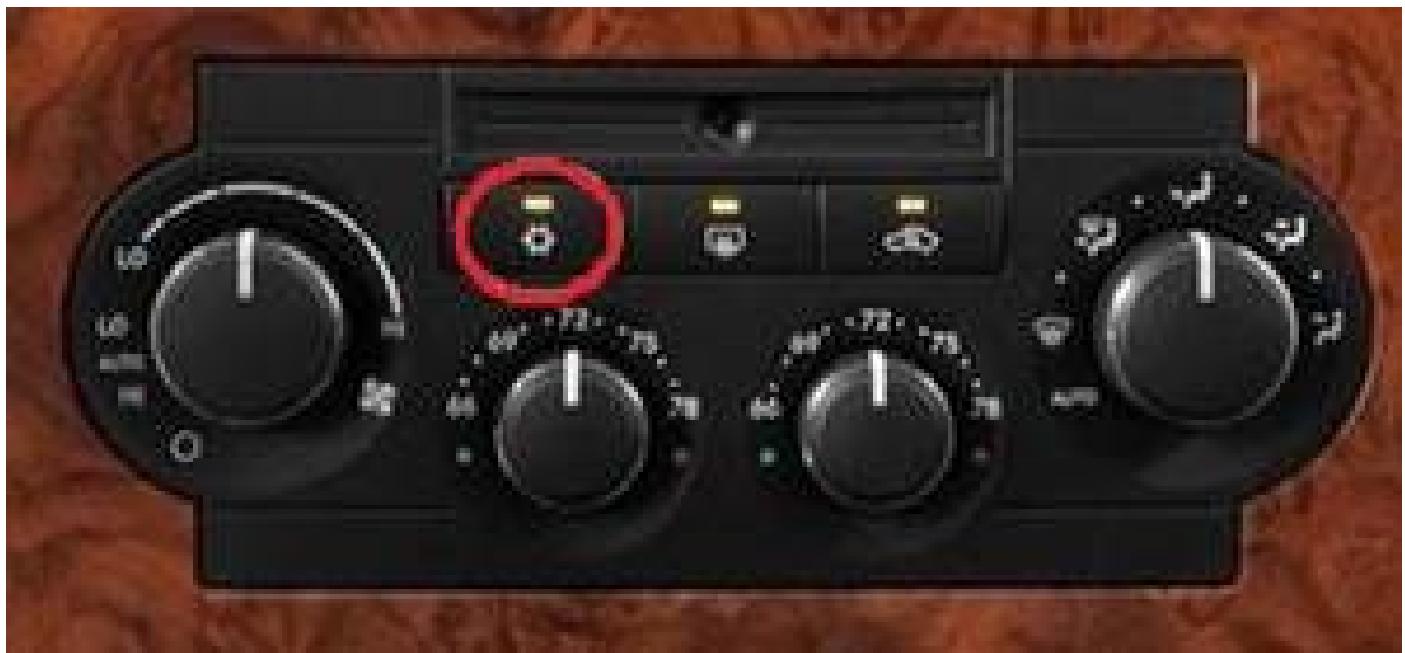
Figura

Nei veicoli sopraindicati può verificarsi il lampeggiamento improvviso della spia funzionale del tasto AC (figura) in caso di velocità sostenuta. Inoltre la valvola di ricircolo dell'aria viene continuamente aperta e chiusa; tale condizione è spesso percettibile con un rumore stridente.

Il guasto, in questo caso, non si trova all'interno del sistema di ricircolo dell'aria ma nella zona di controllo della valvola. Spesso una soluzione è rappresentata dalla sostituzione dell'unità di comando (figura).
