# KIA Niro: messaggio di errore sullo strumento combinato

Costruttore	KIA
Modello	Niro
Anno di costruzione	08/2017 – 01/2018
Problema	Messaggio di errore sullo strumento combinato

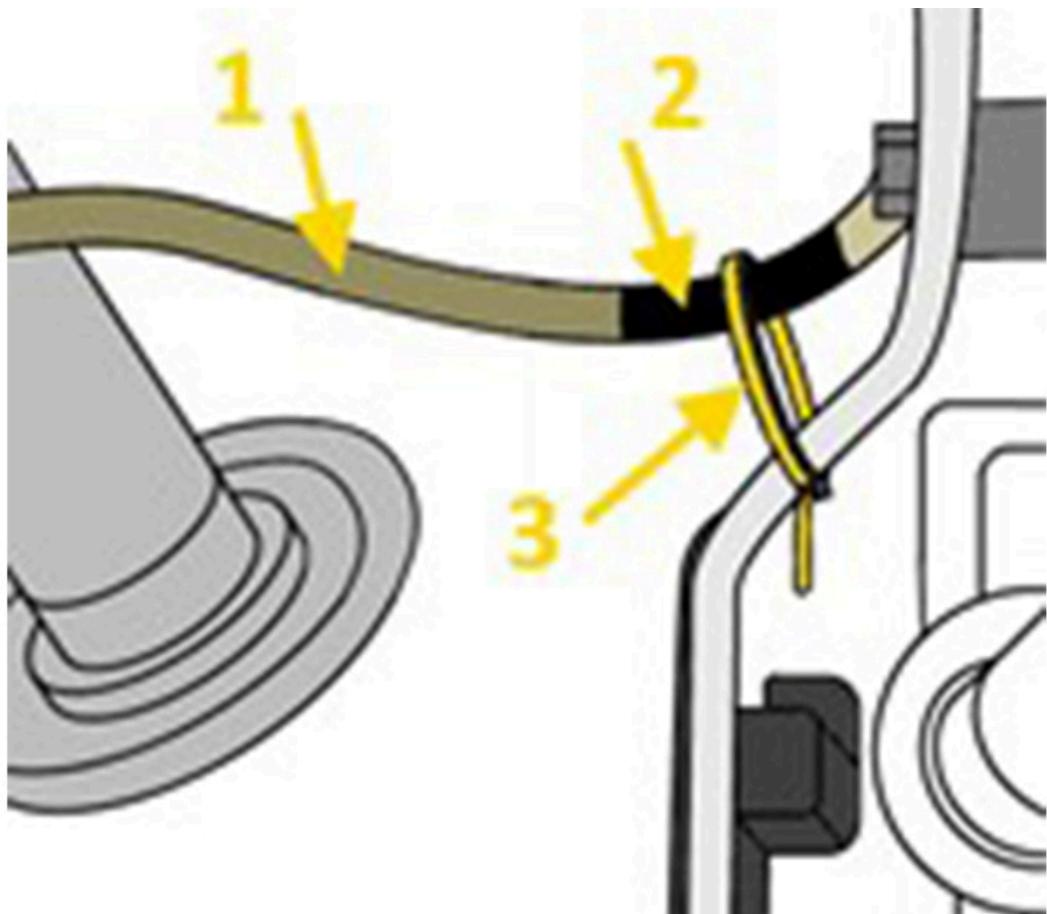
In questo caso di riparazione, il cliente reclama diversi messaggi di errore sullo strumento combinato. La causa del problema illustrato sopra è un cavo elettrico danneggiato (striscia sul piantone dello sterzo).

- Controllare che il cavo elettrico non sia danneggiato e, se necessario, ripararlo o sostituirlo
- Avvolgere il cavo elettrico (pos.1) con del nastro adesivo. (Pos.2)
- Installare le fascette serracavi e fissare il cavo elettrico. (Pos.3)
