Lancia Musa - Accensione della spia motore | HELLA

Lancia

Musa

Accensione della spia motore.

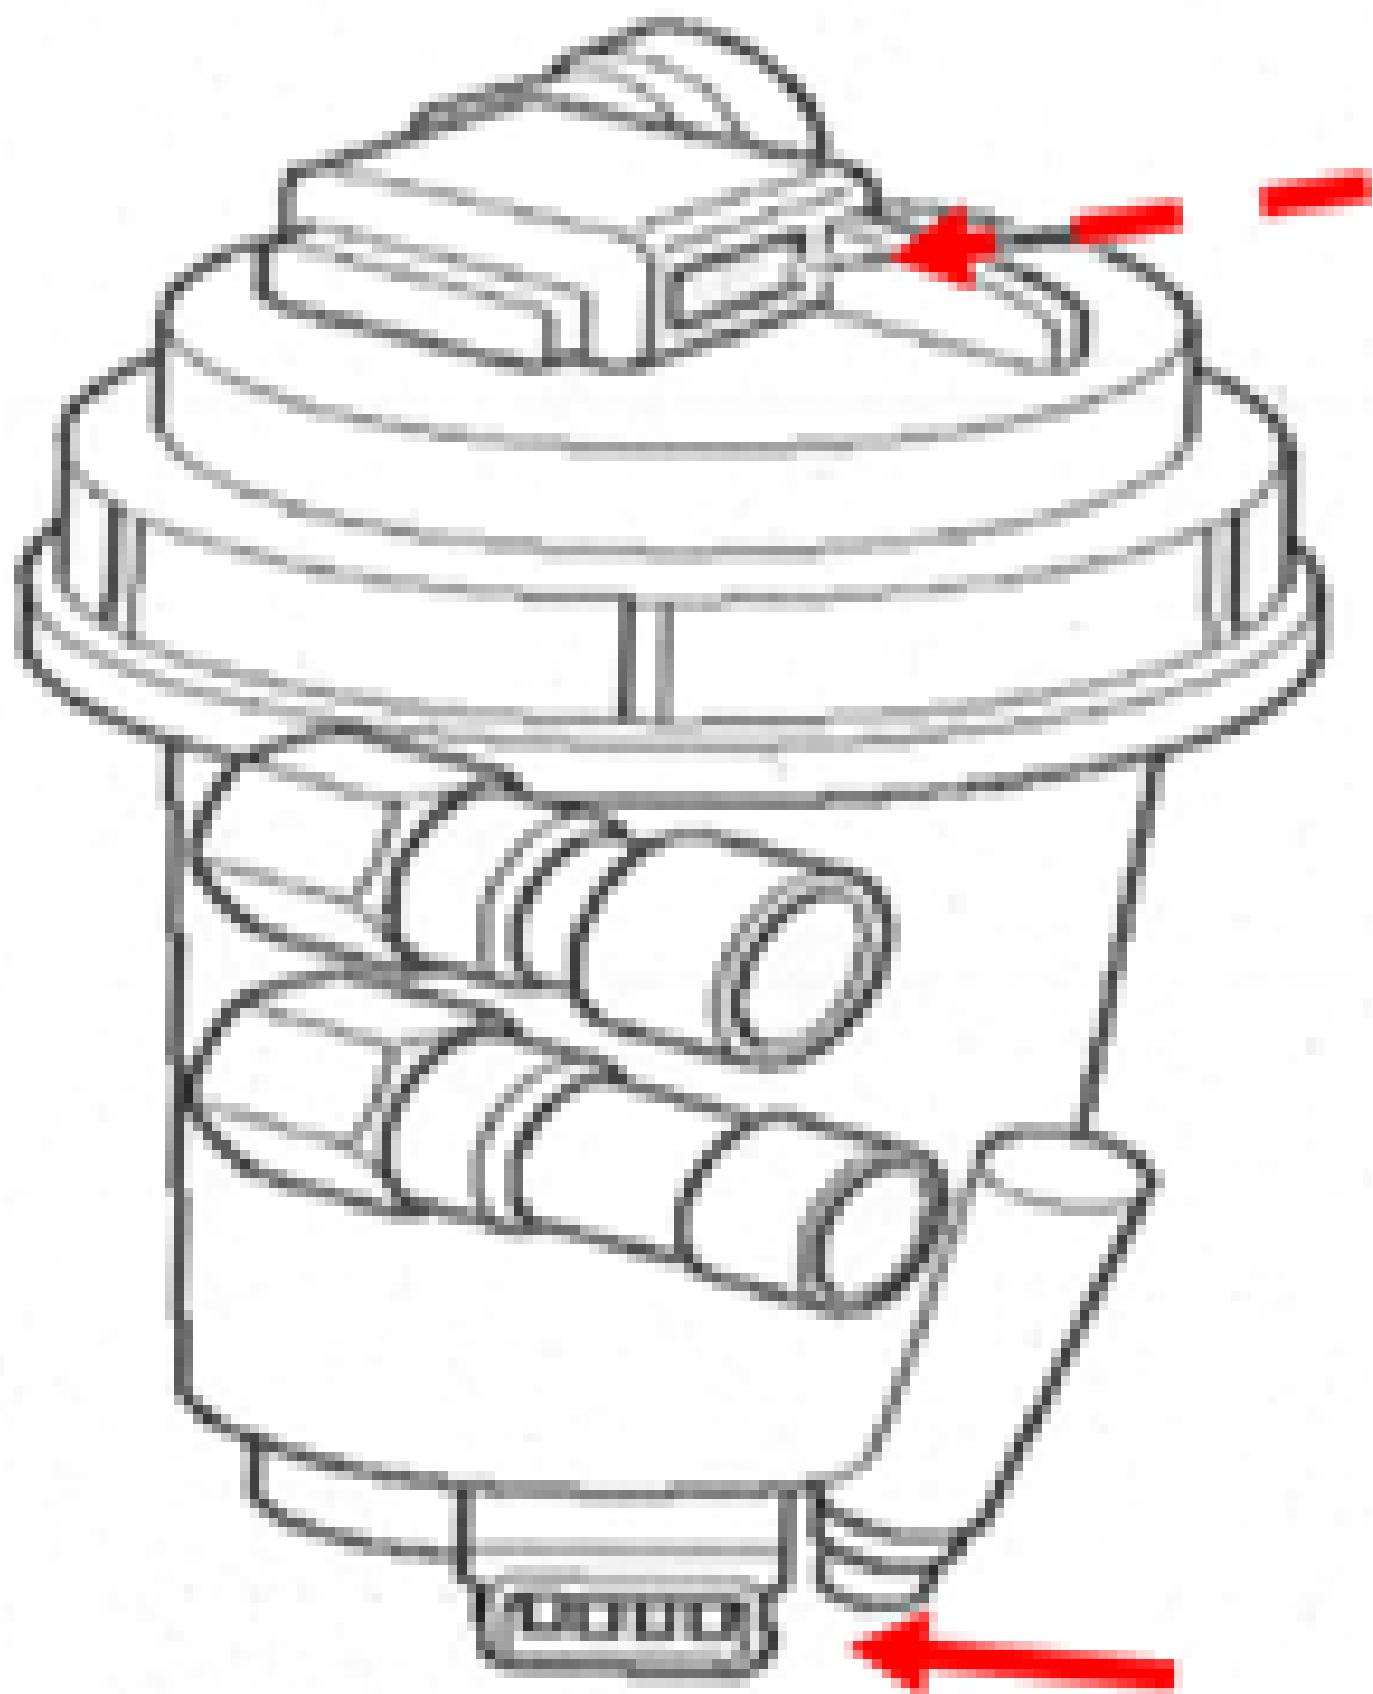
<u>Corpo filtro carburante:</u>

Inoltre, si deve controllare visivamente anche la data di produzione del corpo filtro carburante (Foto/etichetta vedere la freccia a tratti). Se il codice della data riporta 2835, si deve sostituire il corpo filtro carburante.

Se su questi veicoli viene segnalato che la spia motore (MIL) si accende e inoltre che nella memoria guasti è memorizzato il codice di guasto P0180, una possibile causa è un cattivo contatto sul sensore di temperatura del carburante.

Il codice di guasto P0180 equivale al malfunzionamento: (circuito, fascio cavi, sensore di temperatura del carburante, centralina motore).
