Lancia Ypsilon - Impianto di climatizzazione | HELLA

Impianto di climatizzazione / Indicatore di temperatura esterna

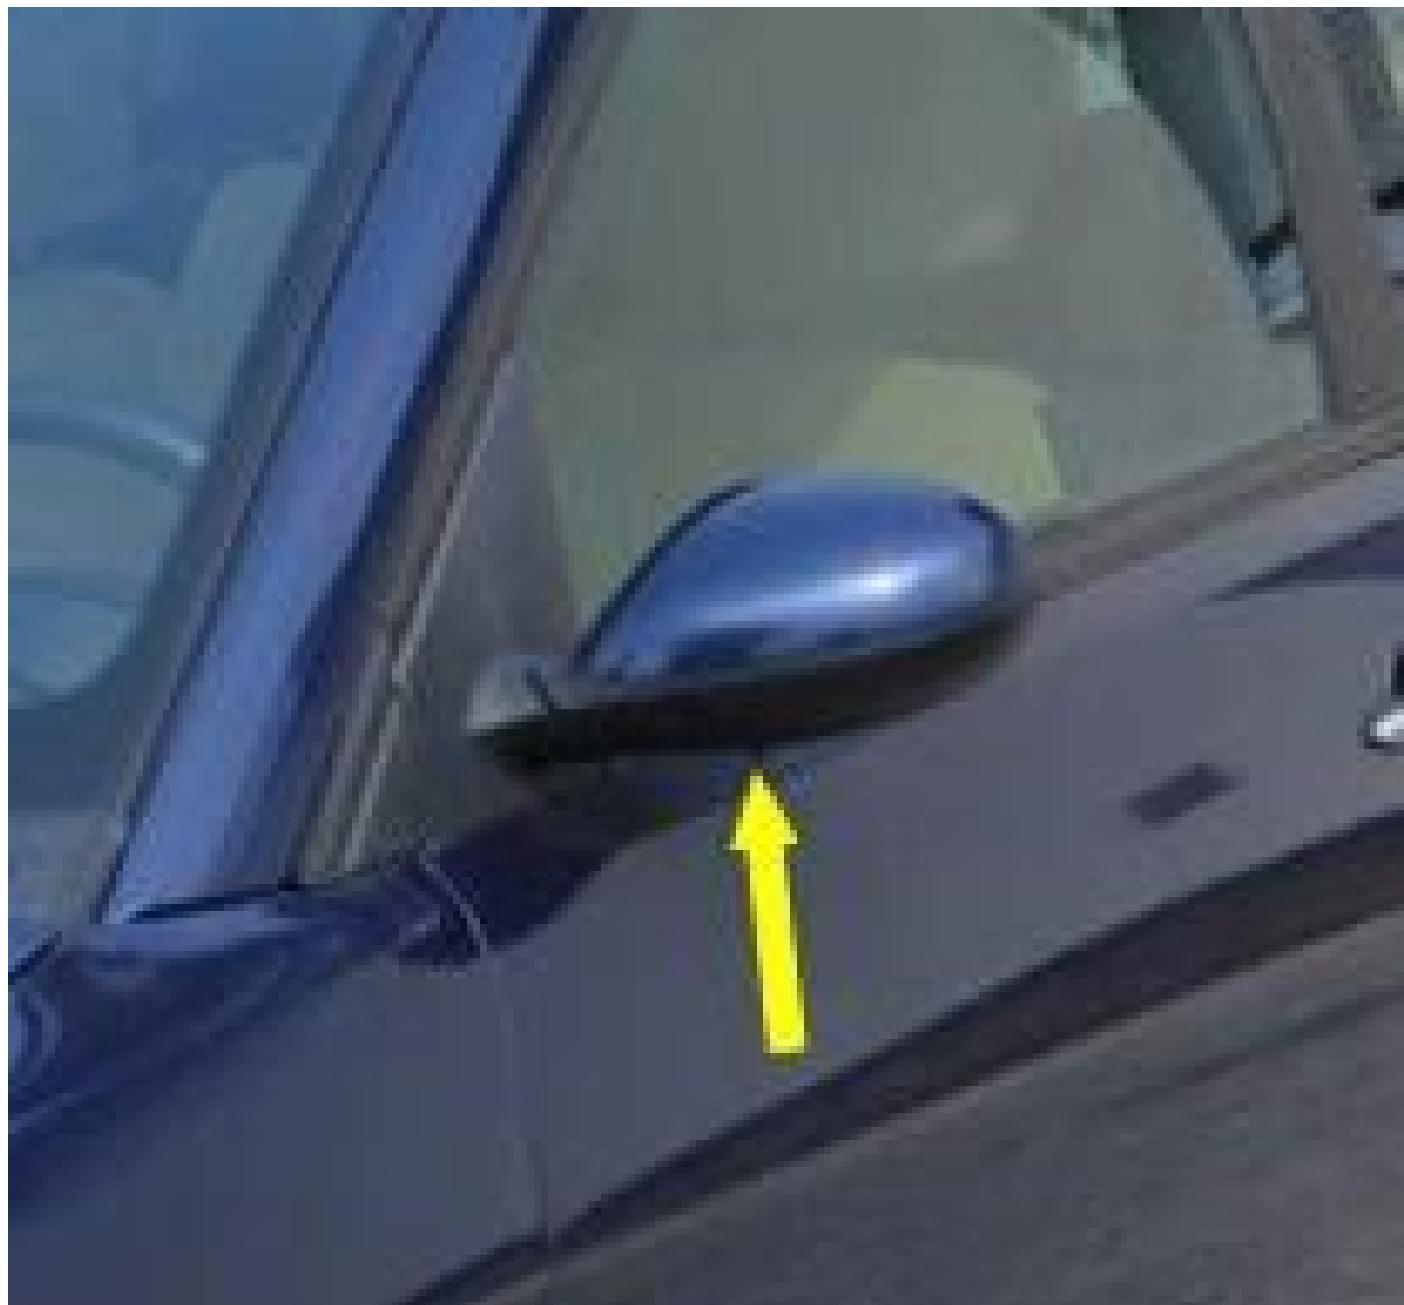
Nei veicoli succitati può verificarsi un guasto dell'indicatore di temperatura esterna, che si ripercuote sul funzionamento dell'impianto di climatizzazione.

Il sensore di temperatura esterna è posto nello specchietto retrovisore sinistro (vedere la figura). La rottura di un cavo all'interno dello specchietto può causare un guasto dell'indicatore di temperatura,

che impedisce una corretta regolazione dell'impianto di climatizzazione.

Per risolvere questo problema procedere come segue:

- Rimuovere la calotta posteriore dello specchietto
- Estrarre il motorino di regolazione elettrica
- Rimuovere il rivestimento del riflettente
- Smontare il corpo del riflettente
- Individuare il punto danneggiato all'interno del fascio di cablaggio e ripararlo
- Eseguire un controllo di funzionalità
- Assemblare nuovamente lo specchietto
