Lexus IS250/IS350 - Acqua di condensa nell'abitacolo | HELLA

Lexus

IS250/IS350

Acqua di condensa nell'abitacolo

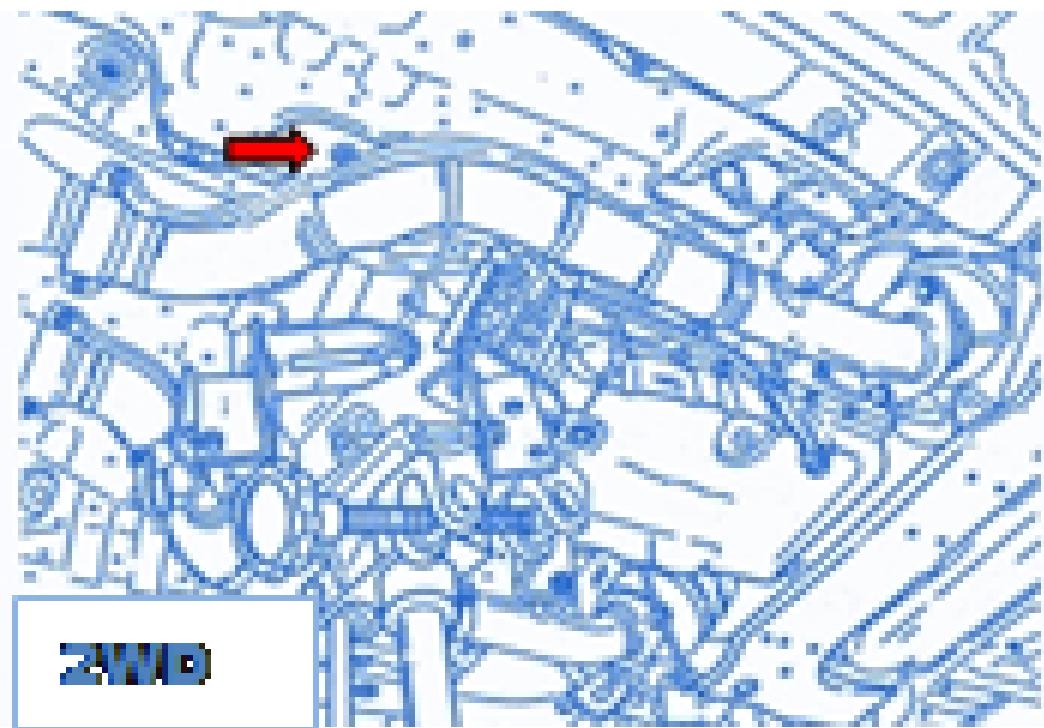
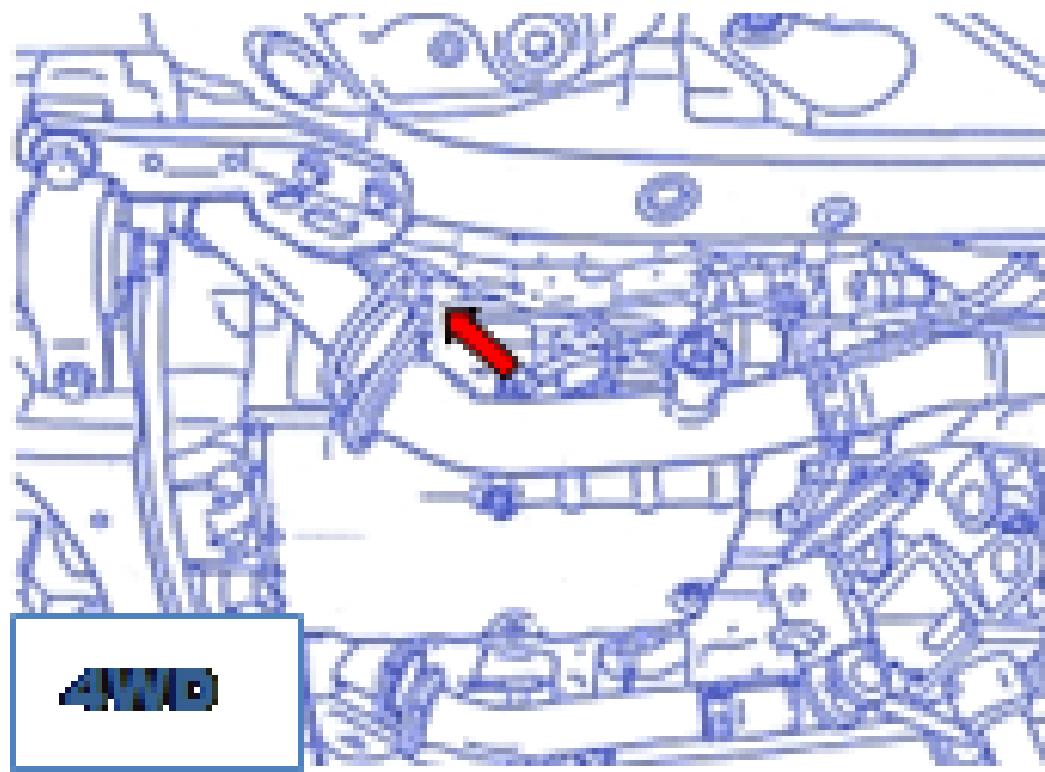
Lo scarico dell'acqua di condensa risulta visibile quando ci si pone a lato del cambio e si osserva la sottoscocca del veicolo al di sopra del cambio (vedere i disegni).

Ora è possibile pulire il passacavo dello scarico dell'acqua di condensa con un oggetto lungo e non affilato o sostituire il passacavo con una versione modificata. Ulteriori informazioni sono reperibili presso il concessionario.
