## Mazda CX5 – La spia di controllo del generatore si accende

### Scheda tecnica

## Il messaggio di errore "Malfunzionamento del sistema di ricarica – possibile arresto del motore" viene visualizzato sulla Mazda CX5

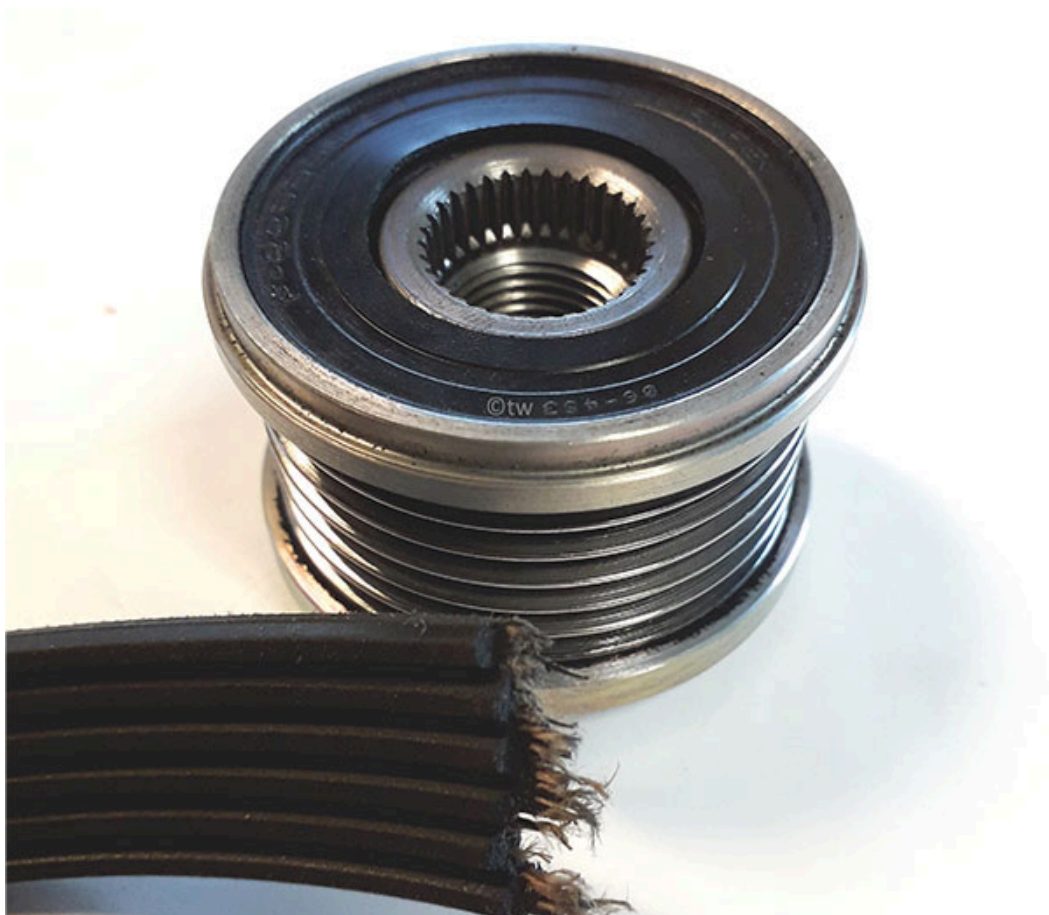
Dopo l'apertura del cofano e un controllo visivo, è stata immediatamente diagnosticata la rottura della cinghia poly-V come causa. Nel corso della ricerca guasti, è stata rilevata una forte abrasione della gomma sulla puleggia del generatore, che alla fine è stata ricondotta a una puleggia a ruota libera difettosa.

Una puleggia a ruota libera bloccata causa una variazione di carico nella trasmissione a cinghia e può provocare danni o, come nel nostro caso, la rottura della cinghia poly- V.

Puleggia a ruota libera difettosa con cinghia poly-V rotta

In questa variante di motore, anche la pompa dell'acqua è azionata dalla cinghia del gruppo. Continuare a guidare con una cinghia poly-V difettosa può causare il surriscaldamento e danni al motore. Dopo la riparazione, è necessario cancellare le voci della memoria guasti corrispondenti nelle centraline.

La puleggia a ruota libera (detta anche "ruota libera per alternatore") deve essere controllata periodicamente per garantire il corretto funzionamento del gruppo ausiliario e prevenire eventuali danni. Se la ruota libera è difettosa, si osserverà una rotazione irregolare del gruppo ausiliario che produce una certa rumorosità. Se invece la ruota libera è intatta, l'alternatore raggiungerà lo stato di arresto con un certo ritardo, quando si spegne il motore.
