Mini R56 / R57: l'impianto di climatizzazione fa rumore

Produttore	Mini
Modello di veicolo	R56 / R57
Anno di costruzione	2009 – 2012
Sintomi	Ronzii durante il funzionamento dell'impianto di climatizzazione

Mini R56 / R57: ronzii durante il funzionamento dell'impianto di climatizzazione

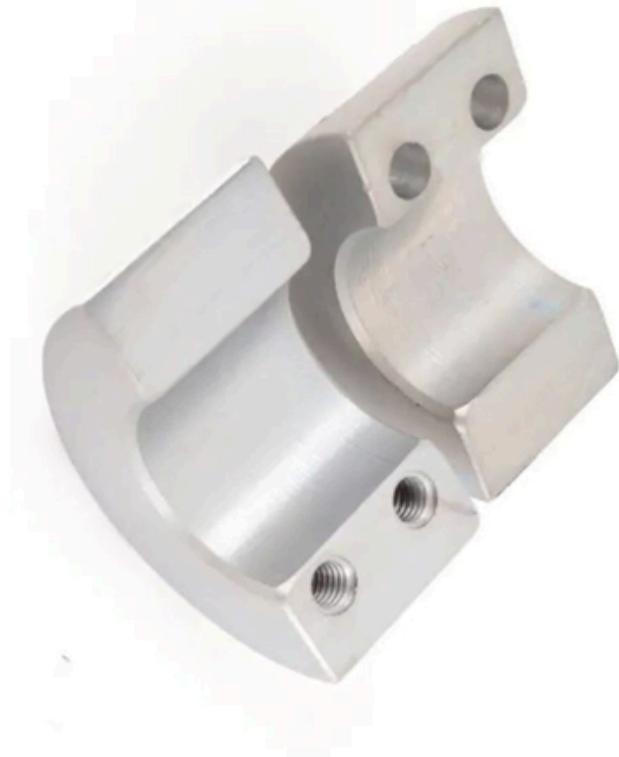
Figura 1: Ammortizzatore di vibrazioni per il montaggio a posteriori

Per risolvere il problema, il produttore del veicolo offre un ammortizzatore di vibrazioni ([Figura 1](#)) da montare a posteriori. Con due viti (07129903806) i due semigusci (64509231714) vengono fissati a circa 80 mm dalla crimpatura del raccordo del tubo flessibile ([Figura 2](#)).

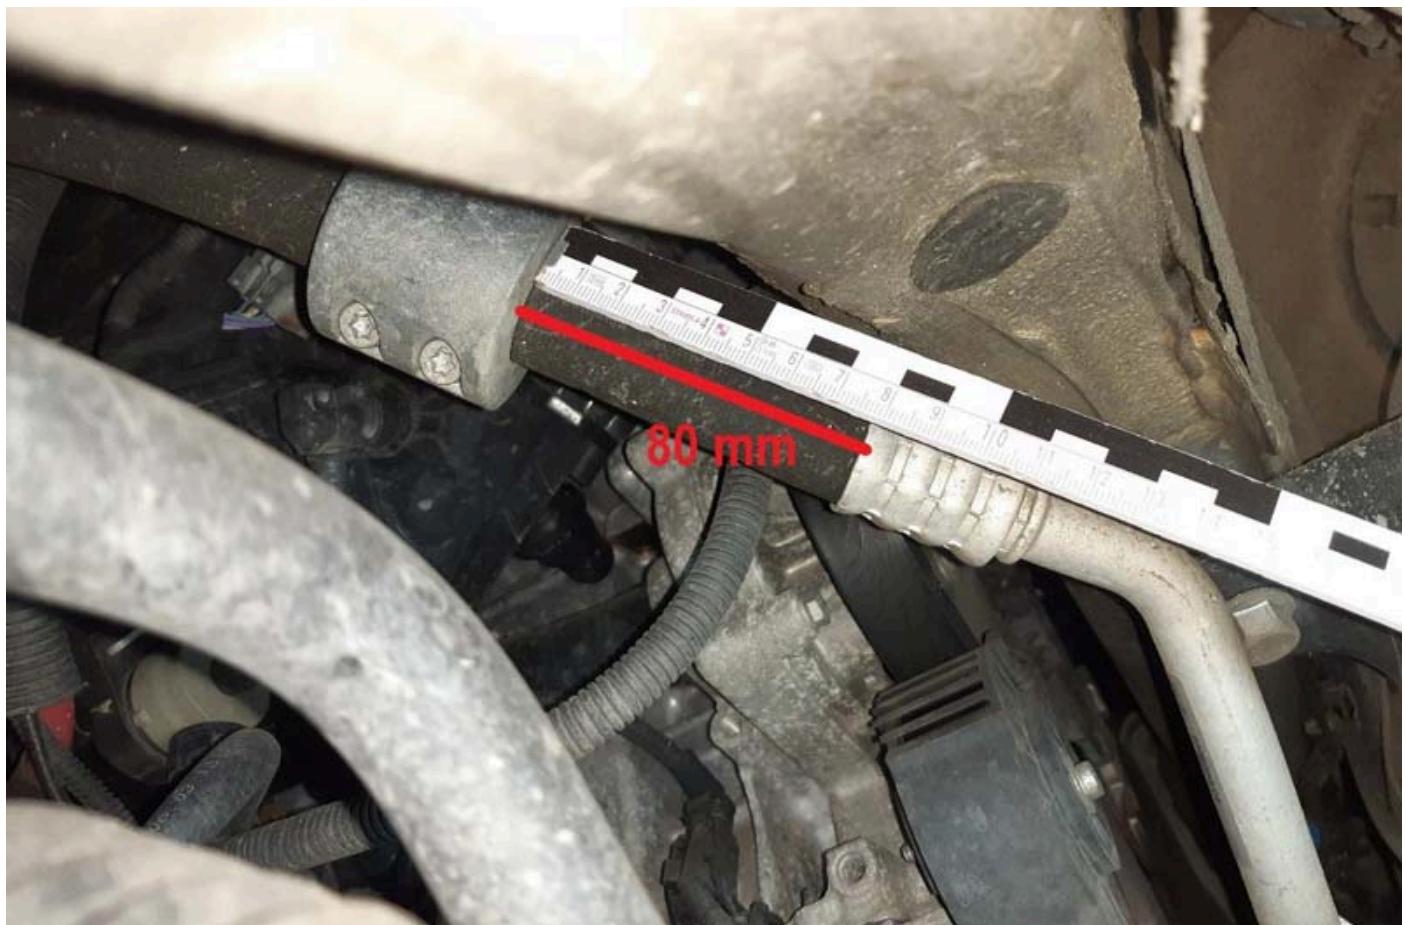
Figura 2: Montare l'ammortizzatore di vibrazioni a circa 80 mm di distanza dalla crimpatura del raccordo del tubo flessibile

La tubazione a bassa pressione si trova vicino al passaruota. Prima di montare l'ammortizzatore di vibrazioni, controllare che l'impianto di climatizzazione presenti i quantitativi di riempimento di refrigerante e le pressioni corretti.
