# Mini R57 Cooper S: guasto dell'illuminazione

Costruttore	Mini
Modello	R57 Cooper S
Problema	Messaggio di guasto sporadico: illuminazione guasta

## Messaggio di guasto sporadico – Guasto dell'illuminazione

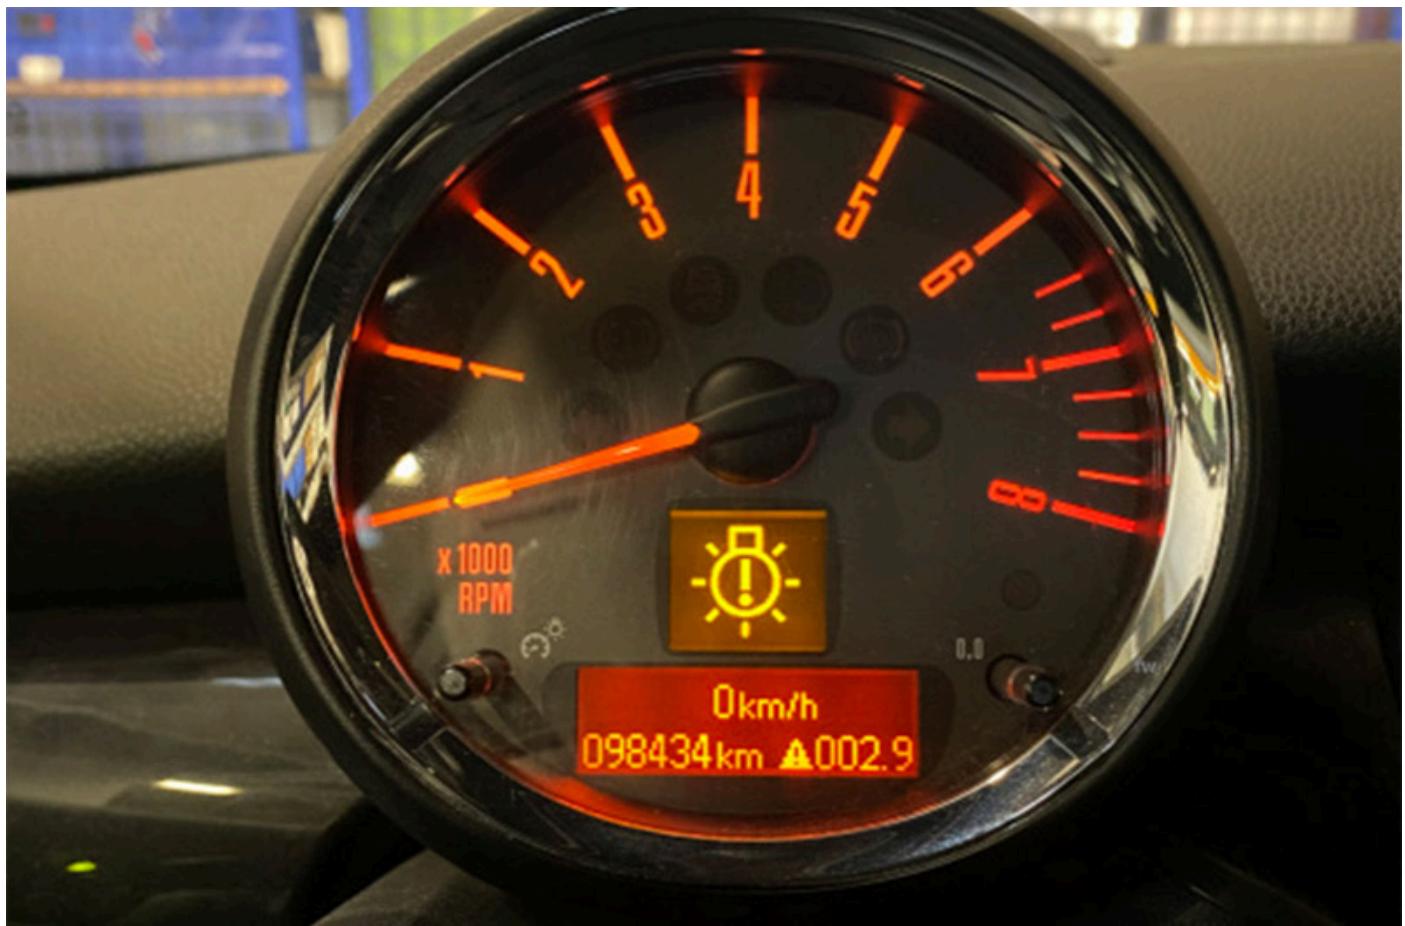
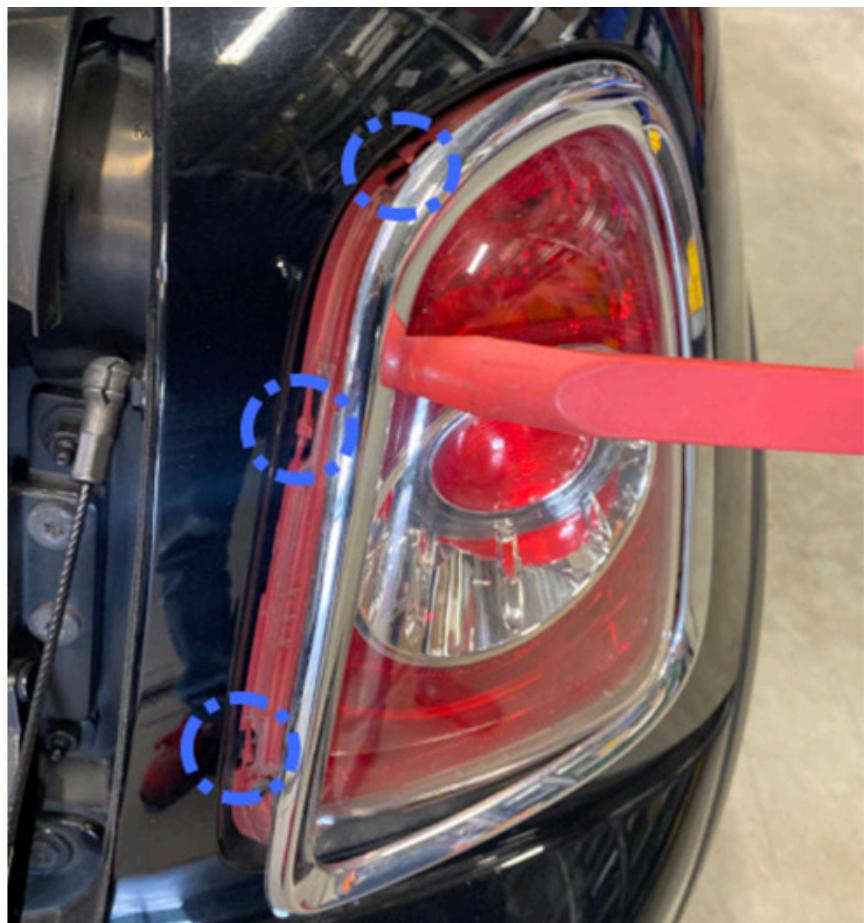
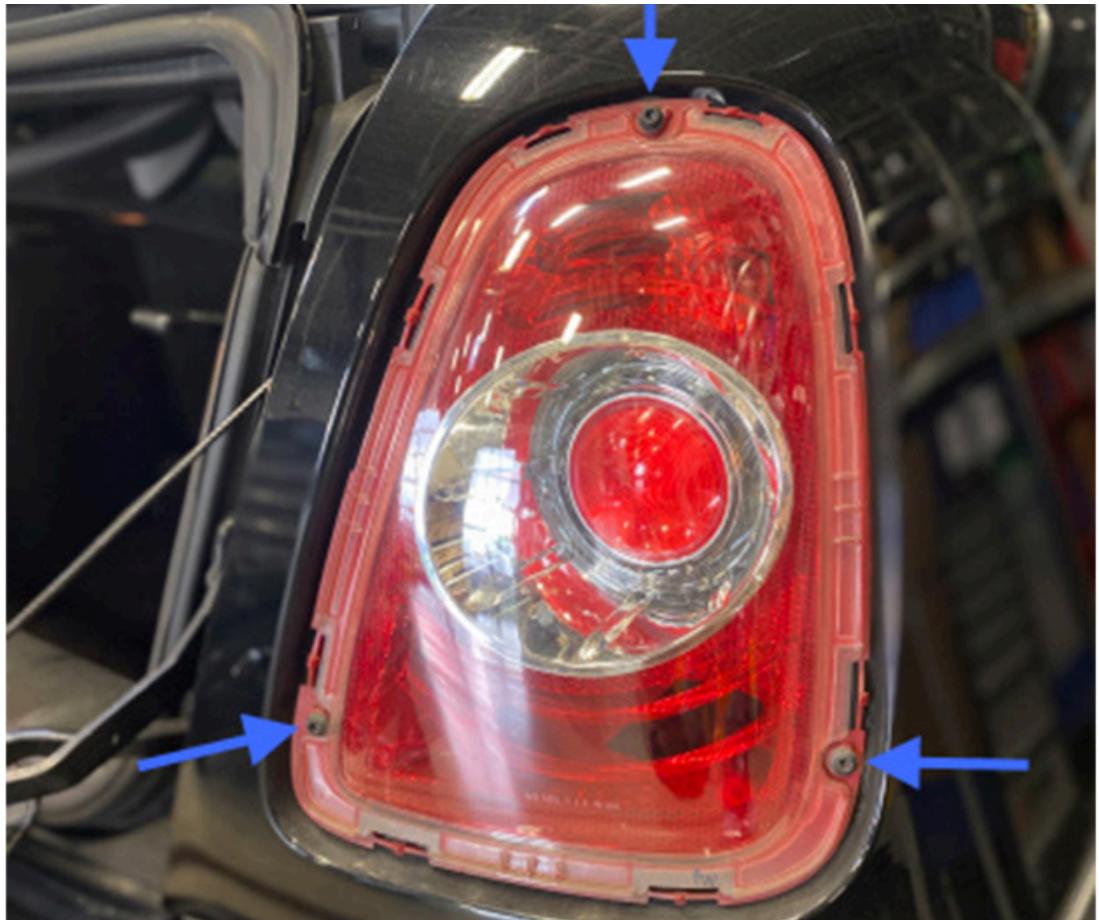
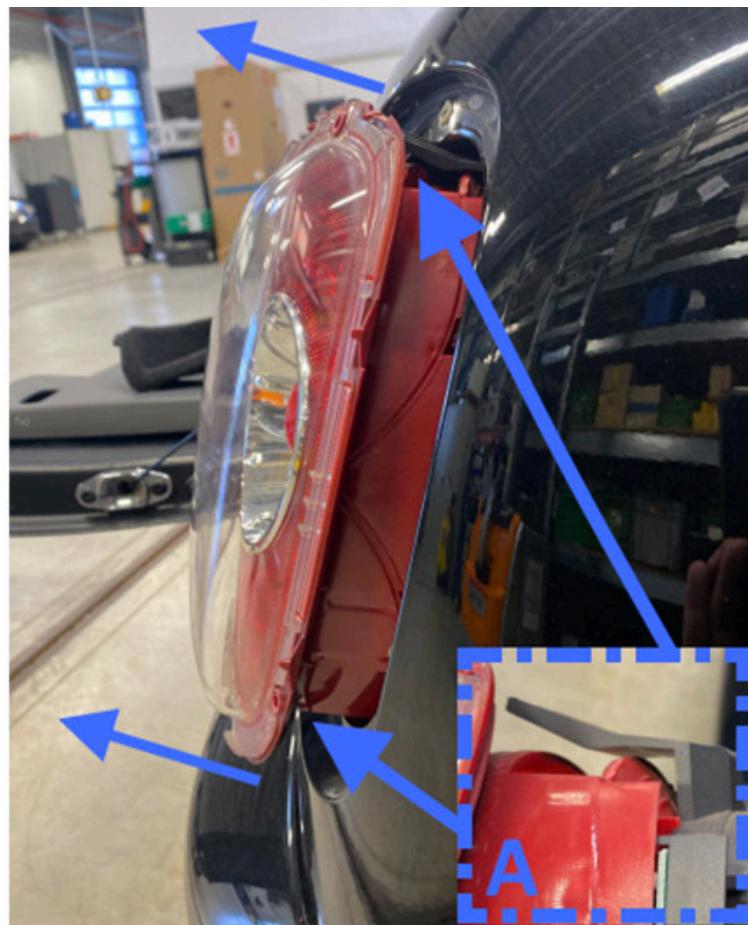
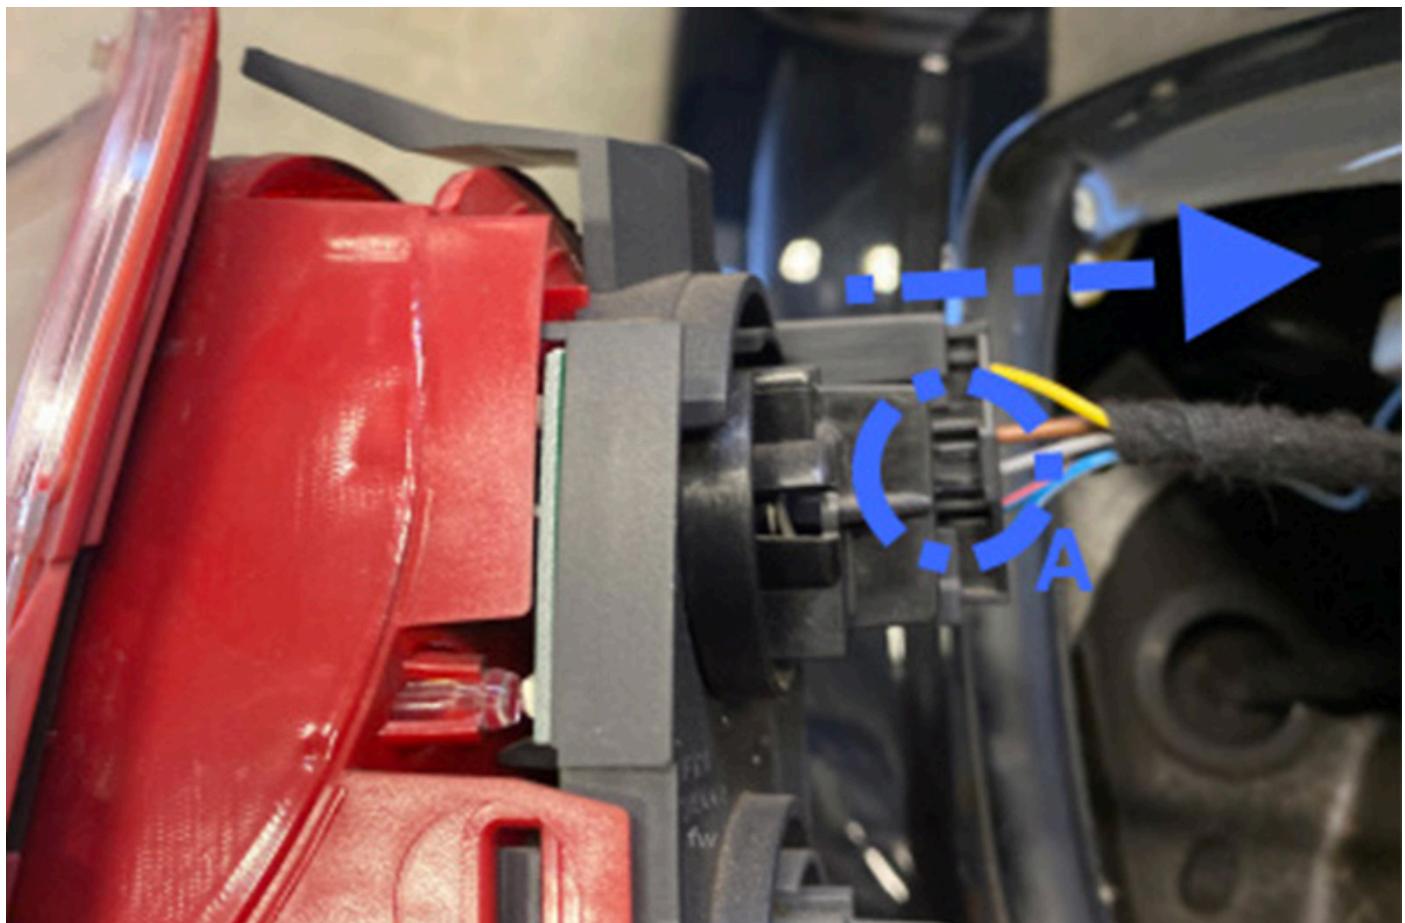
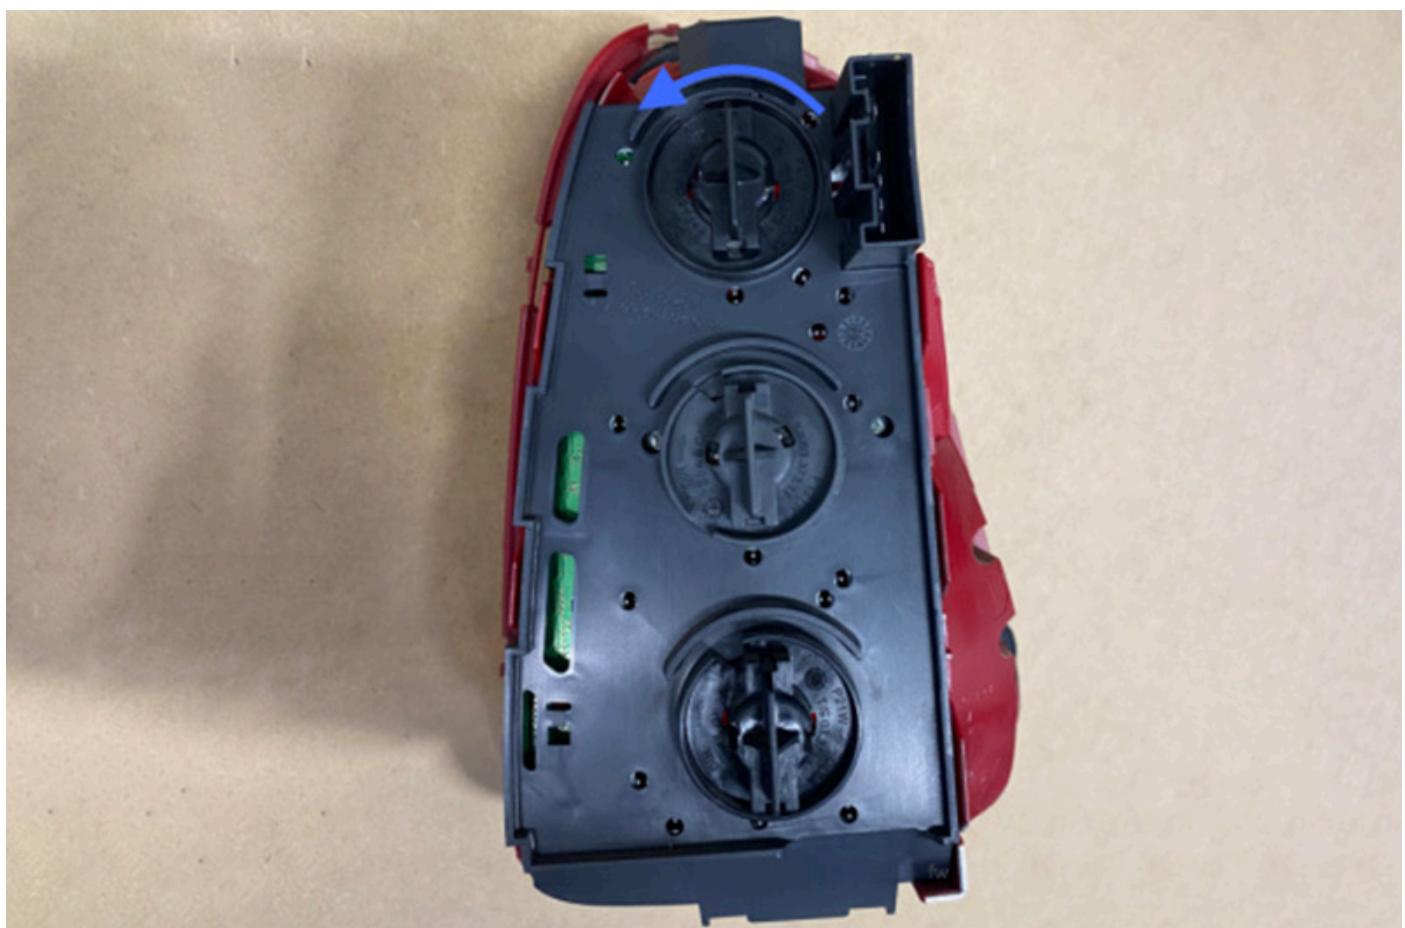
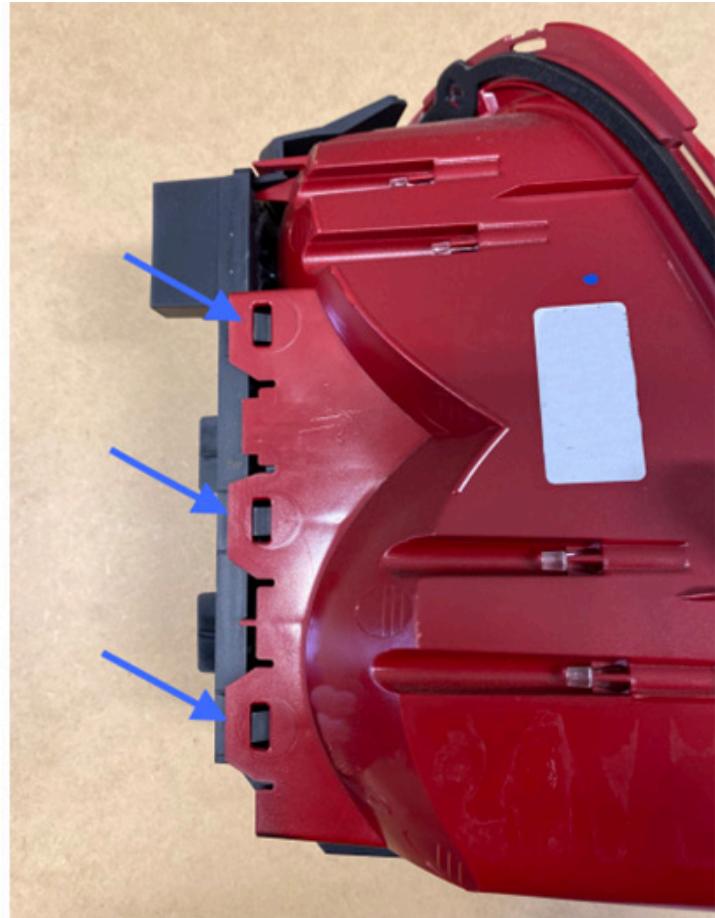
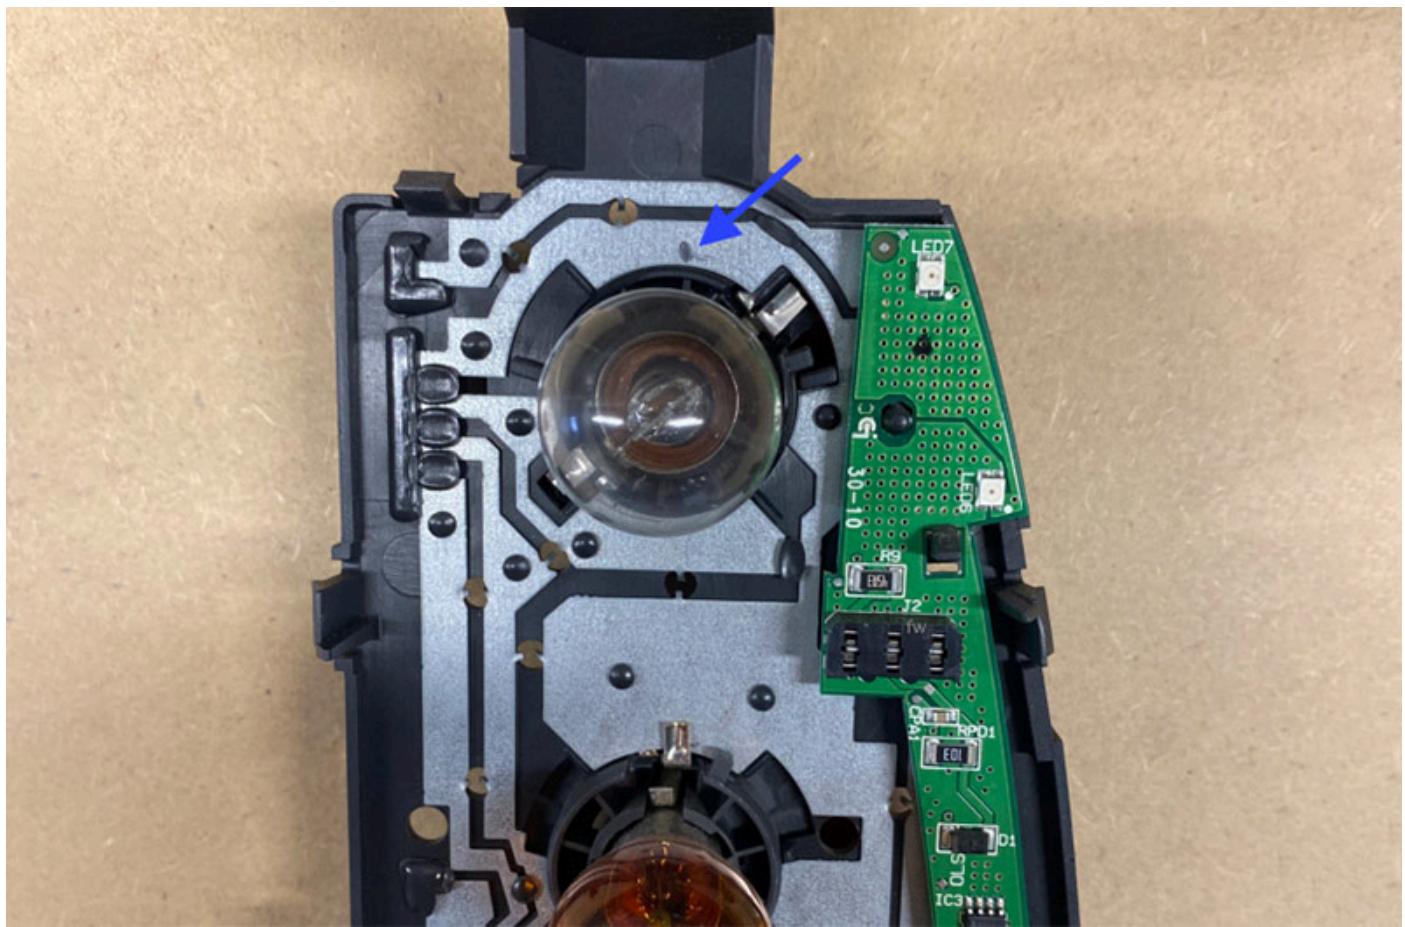
La possibile causa può essere un errore di trasferimento dei cavi elettrici dei portalampada. Con l'aiuto di un dispositivo di diagnostica e tramite la lettura della memoria guasti è spesso possibile determinare quale dispositivo di illuminazione è responsabile del messaggio di guasto. Se nella memoria guasti è stato riconosciuto un guasto all'illuminazione dei gruppi ottici posteriori, è necessario prestare particolare attenzione ai due portalampada dei gruppi ottici posteriori. In questo caso possono verificarsi problemi di collegamento tra il portalampada e l'attacco della lampadina, dovuti alla diminuzione della forza elastica dell'attacco della lampadina. Ciò comporta una deformazione termica del portalampada e dell'attacco della lampadina.

Il portalampada e gli attacchi delle lampadine interessate dovrebbero essere controllati per verificare la presenza di problemi di collegamento. Se sono visibili sovraccarichi termici sul portalampada interessato, è necessario sostituire il portalampada, l'attacco della lampadina e la lampadina stessa. Queste informazioni valgono eventualmente anche per altre serie di veicoli.

- Disinserire l'accensione
- Sganciare con cautela il coperchio del gruppo ottico posteriore dai fermi lungo tutto il perimetro, utilizzando un cuneo di plastica
- Svitare le tre viti Torx
- Estrarre con cautela il gruppo ottico posteriore dal pannello laterale in direzione opposta al senso di marcia (nota: se necessario, premere le alette di fissaggio (Fig. A) dal bagagliaio per facilitare lo smontaggio)
- Premere la linguetta di bloccaggio del connettore e scollegare il connettore
- Ruotare l'attacco della lampadina in senso antiorario, estrarre l'attacco
- Staccare il portalampada dal gruppo ottico posteriore sbloccando le alette di supporto
