# **Opel Astra H - Rumori / guasto dell'alternatore | HELLA**

**Astra H**

**Motore: Z19DT, Z19DTH, Z19DTJ, Z19DTL**

## **Rumori / guasto dell'alternatore**

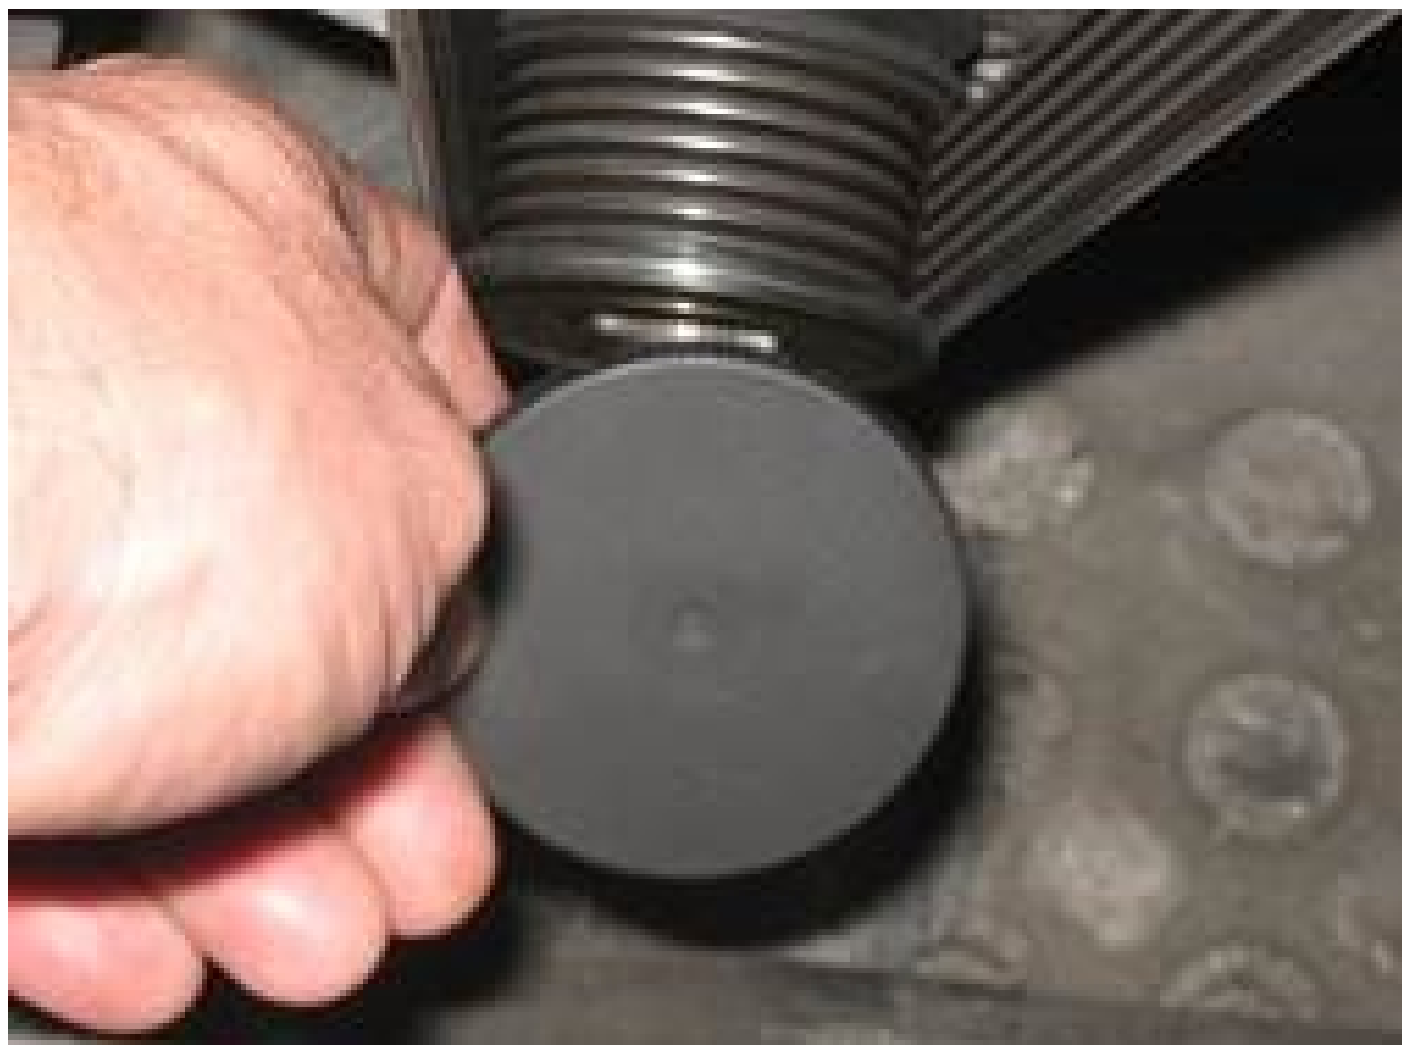
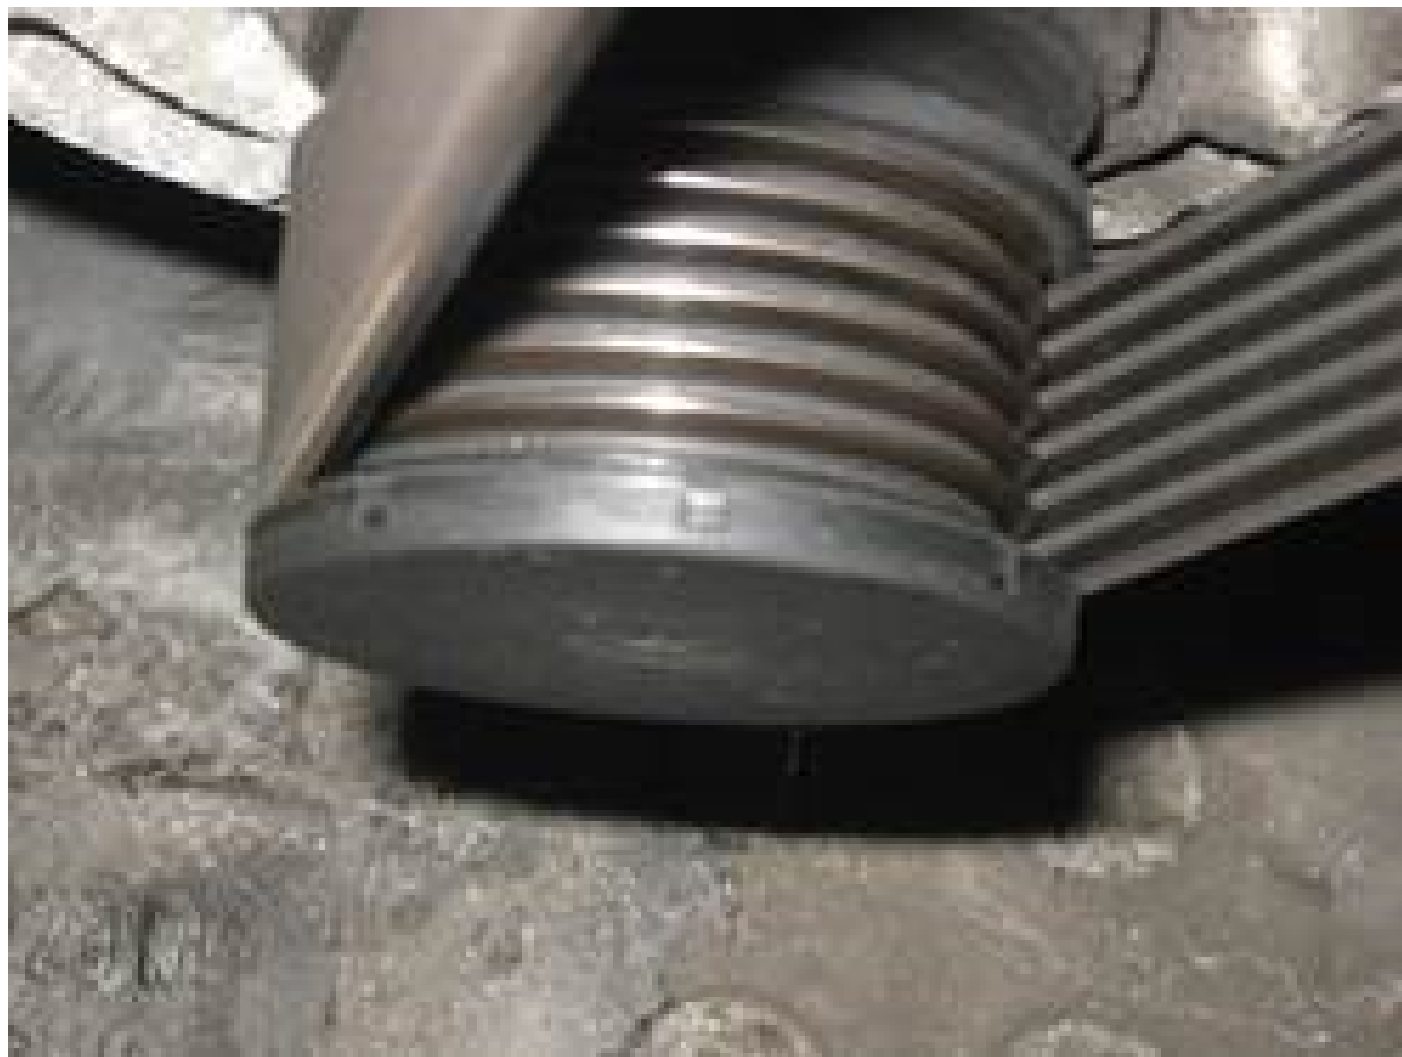
Una calotta protettiva mancante o difettosa sulla puleggia della ruota libera provoca l'usura precoce del cuscinetto, che di solito si manifesta attraverso rumori (causati dal cuscinetto difettoso).

Le figure indicano a scopo esemplificativo la calotta di copertura e la ruota libera:

Per rimediare a questo inconveniente, sostituire la ruota libera e eventualmente l'alternatore.

Nota: Quando si monta l'alternatore, verificare tassativamente che sia presente la calotta protettiva, reperibile anche singolarmente presso il costruttore al codice 93167817.
