OPEL Astra J - La spia di controllo dell'airbag si accende | HELLA

Astra J

La spia di controllo dell'airbag si accende

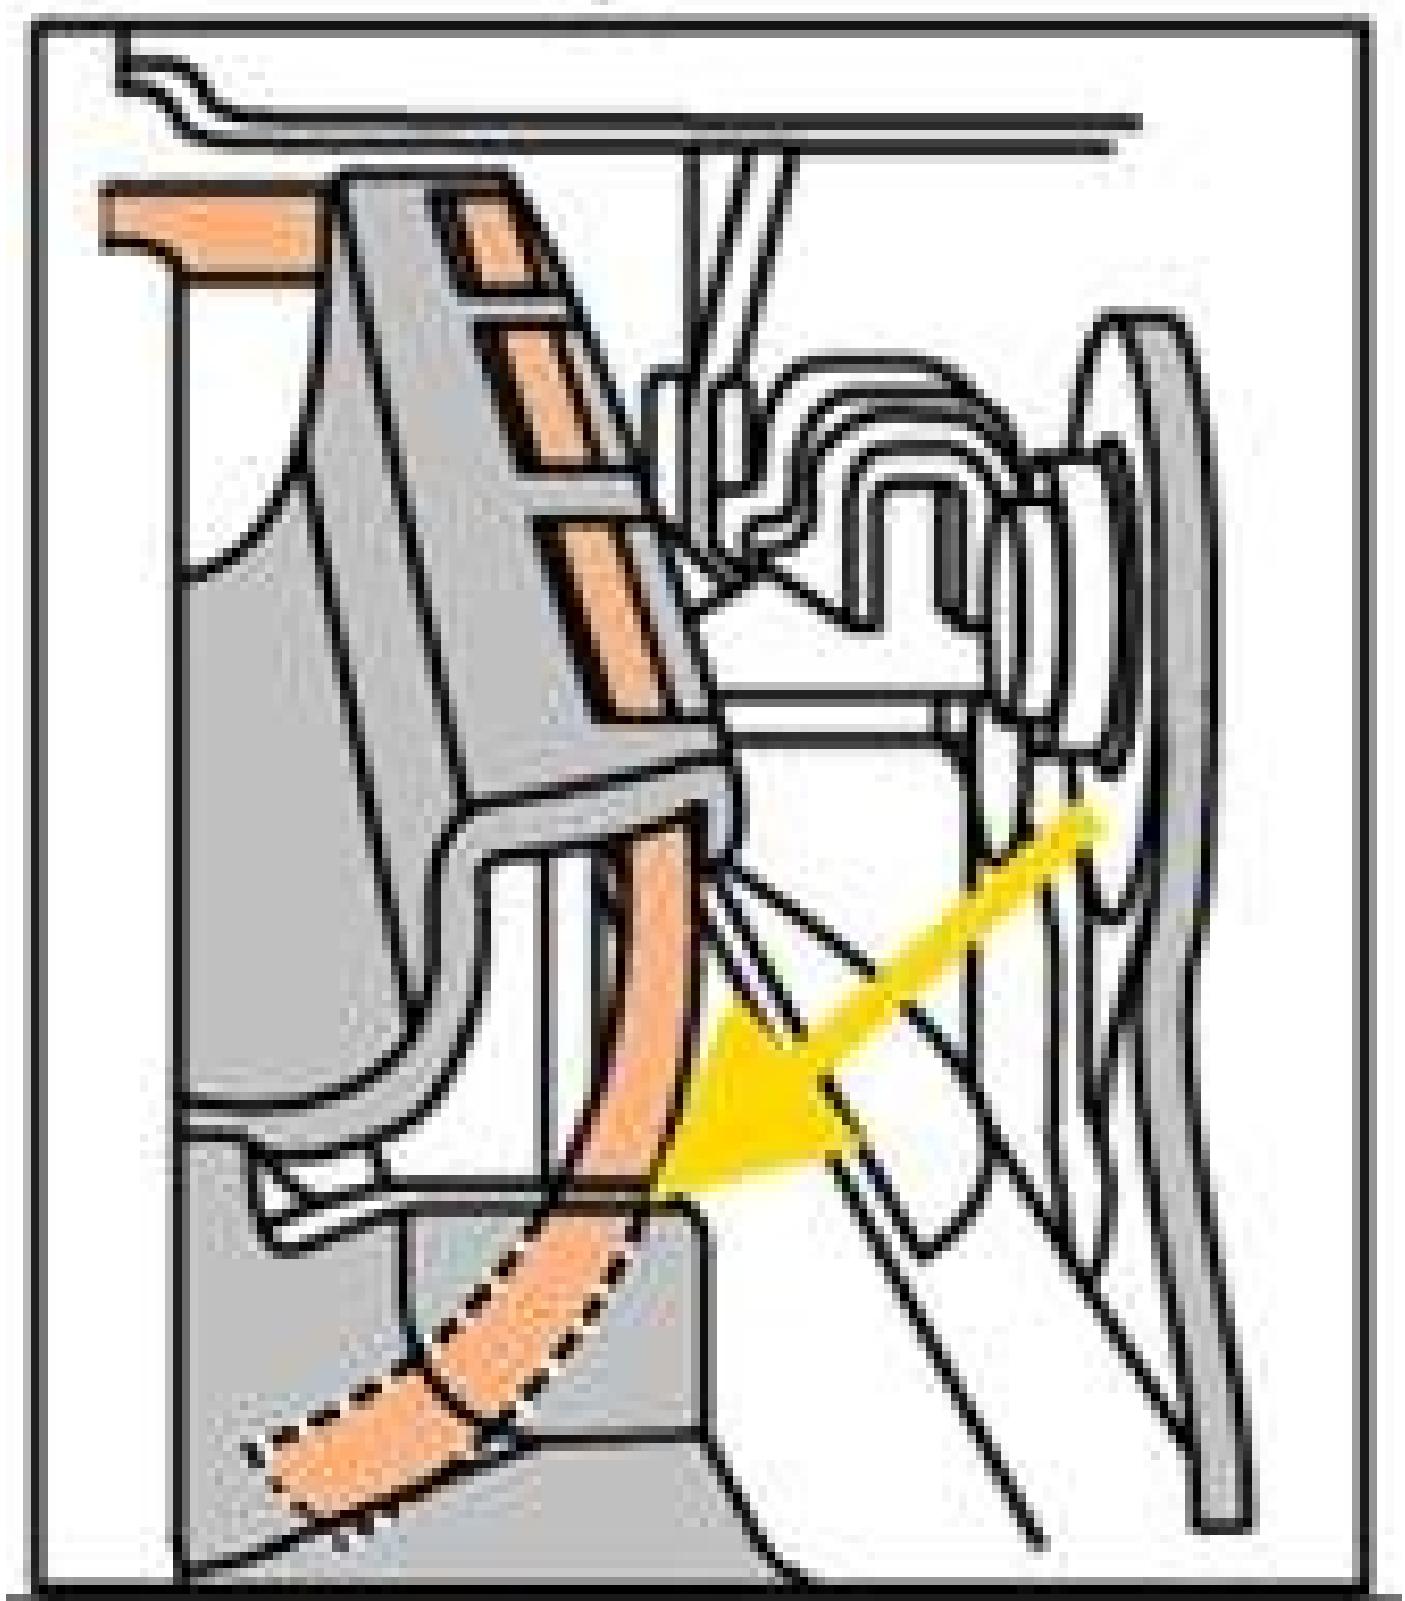
Figura 1

Una possibile causa potrebbe essere il danneggiamento di un fascio di cavi del sistema dell'airbag (all'interno del gruppo di guide per la regolazione del sedile anteriore).

Un fascio di cavi posizionato in modo errato (come evidenziato nella figura 1) può subire dei danni.

Verificare se il fascio di cavi risulta danneggiato. Osservare in particolare eventuali punti di sfregamento.

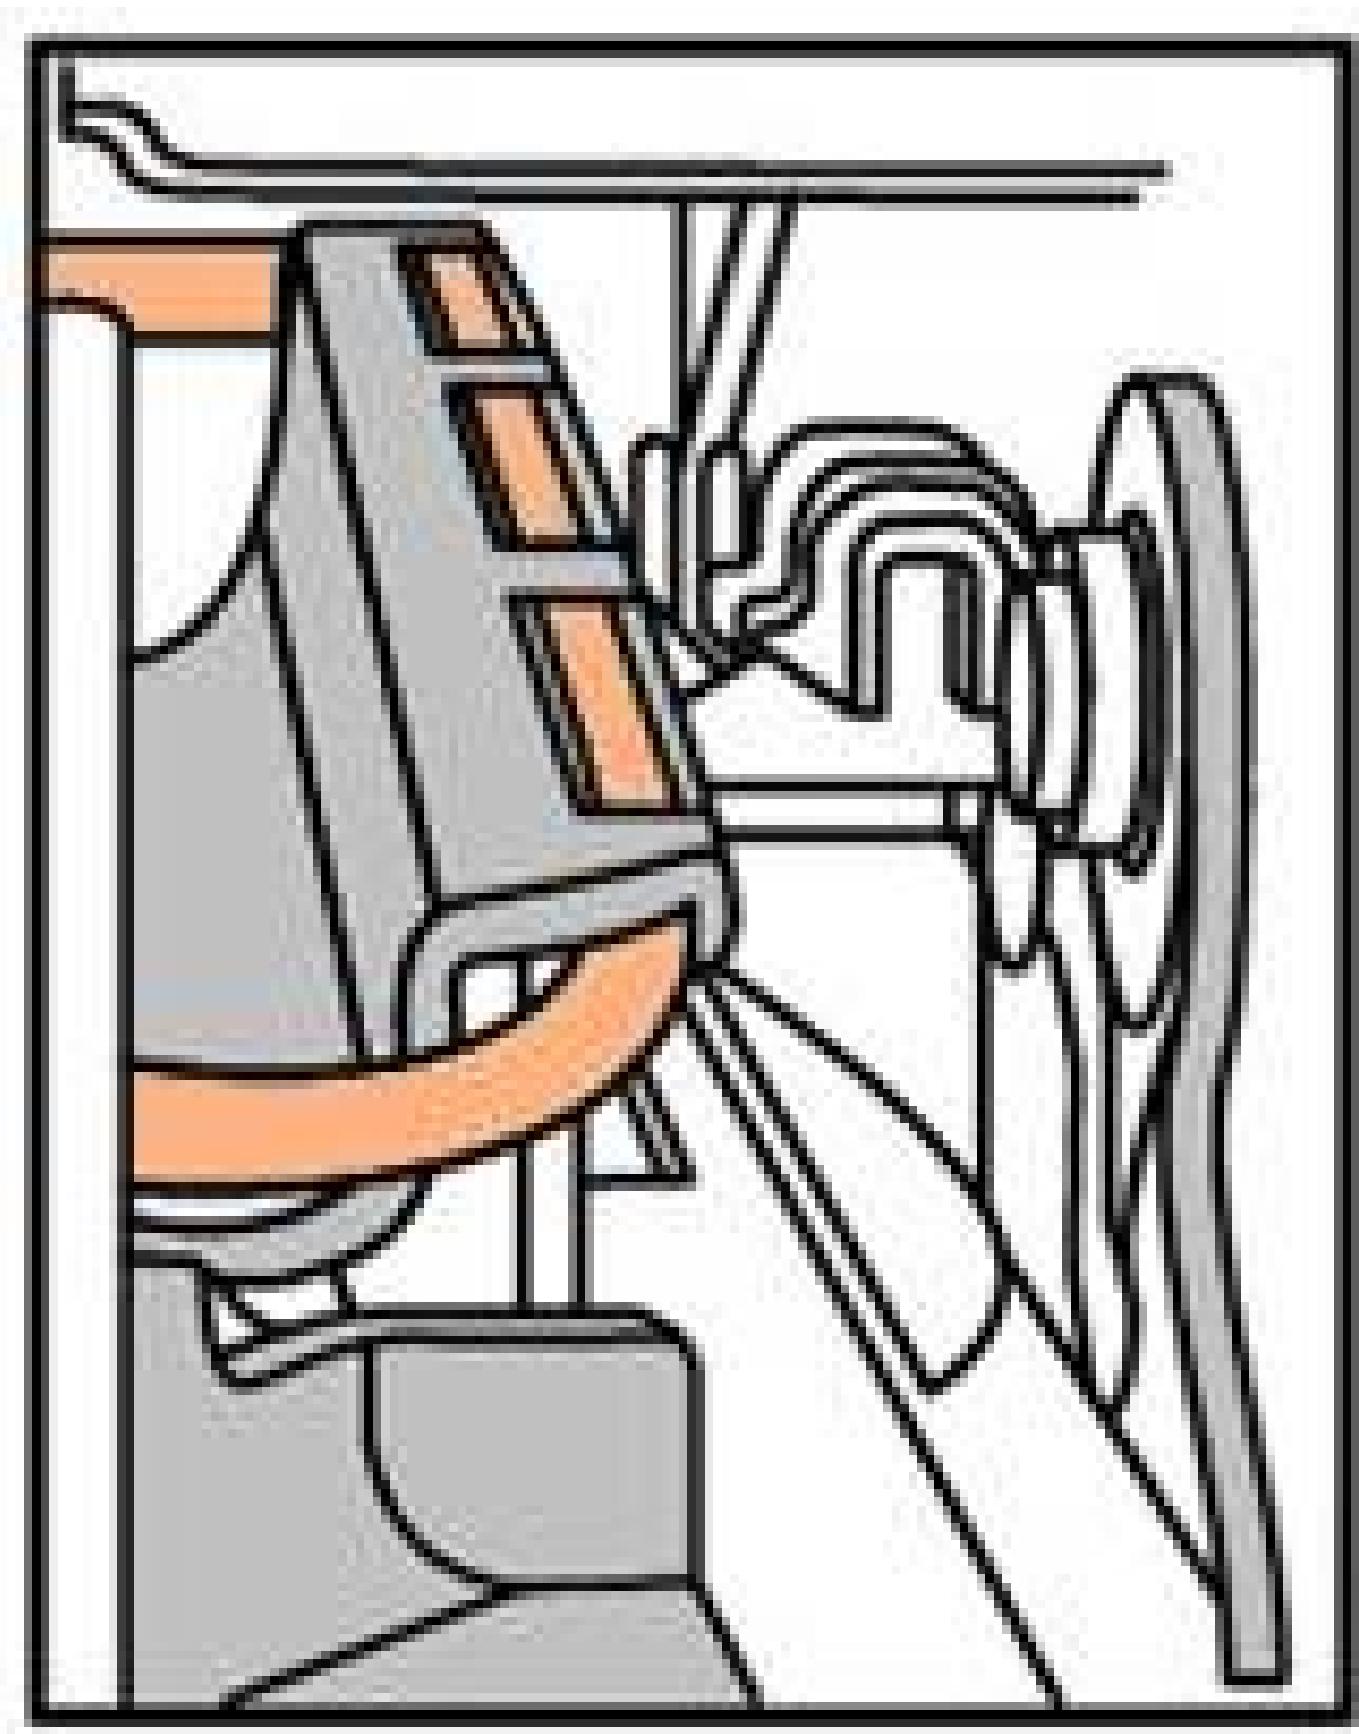
Figura 2

(fare attenzione a posizionarlo correttamente,

come mostrato nella figura 2).

- Sostituire l'unità del pretensionatore.
- Posizionare e fissare nuovamente il fascio di cavi

- Sostituire il rivestimento della guida del sedile
- Leggere ed eliminare infine i codici di guasto dalla memoria guasti.
