Opel Astra K - Rumori nella zona del montante posteriore | HELLA

Astra K

Rumori nella zona del montante posteriore

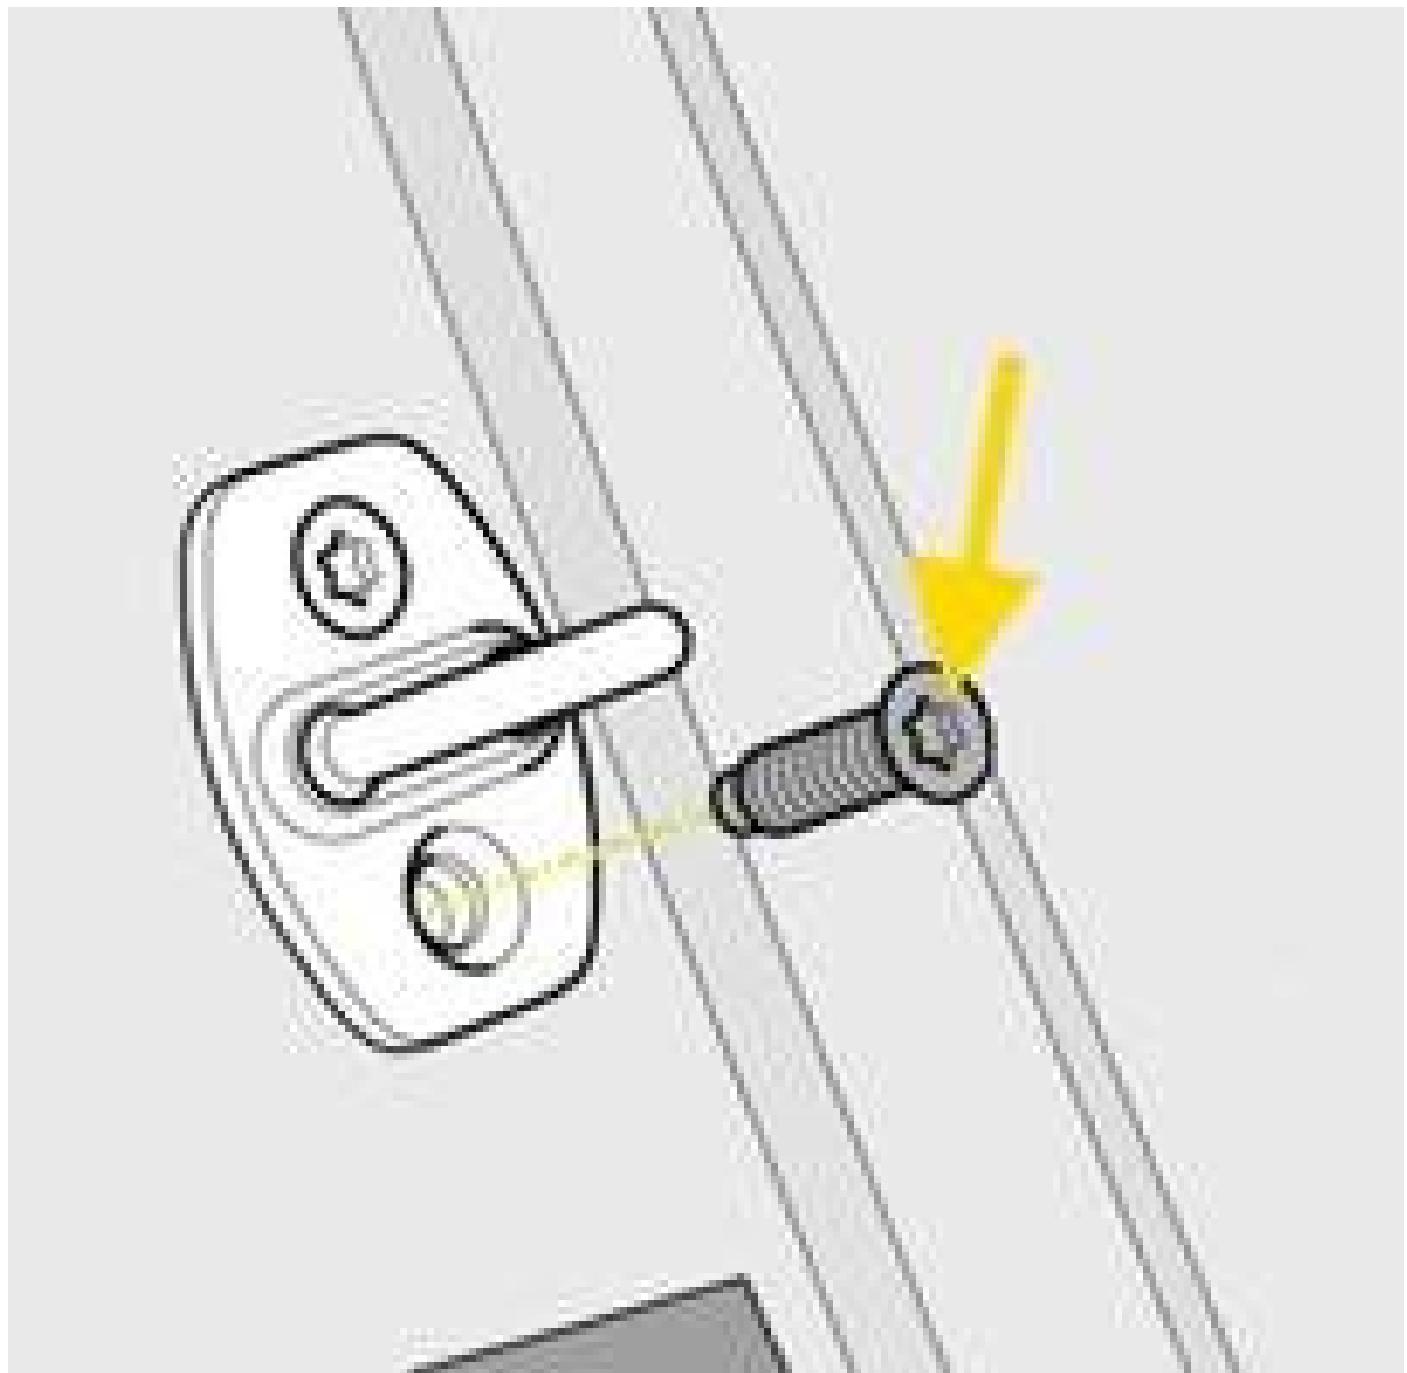
Figura 2

da un controllo del meccanismo della serratura della portiera è stato appurato che la vite di fissaggio inferiore (figura 1) del riscontro della serratura era troppo lunga. La punta delle vite entra pertanto in contatto con la lamiera interna del montante posteriore destro (event. può interessante anche il montante posteriore sinistro).

- smontare la vite di fissaggio (figura 1)
- accorciare la vite di ca. 1,5 mm in corrispondenza della punta (figura 2)
- montare la vite di fissaggio e serrarla alla coppia di serraggio indicata dal costruttore del veicolo
- event. effettuare lo stesso intervento sul lato sinistro (riscontro serratura montante posteriore sinistro)

In seguito deve essere effettuato un giro di prova per verificare l'intervento di riparazione.
