Opel Insignia - Perdita di potenza del motore | HELLA

Opel

Insignia

Con motore: 1.6 (LLU) A16LET

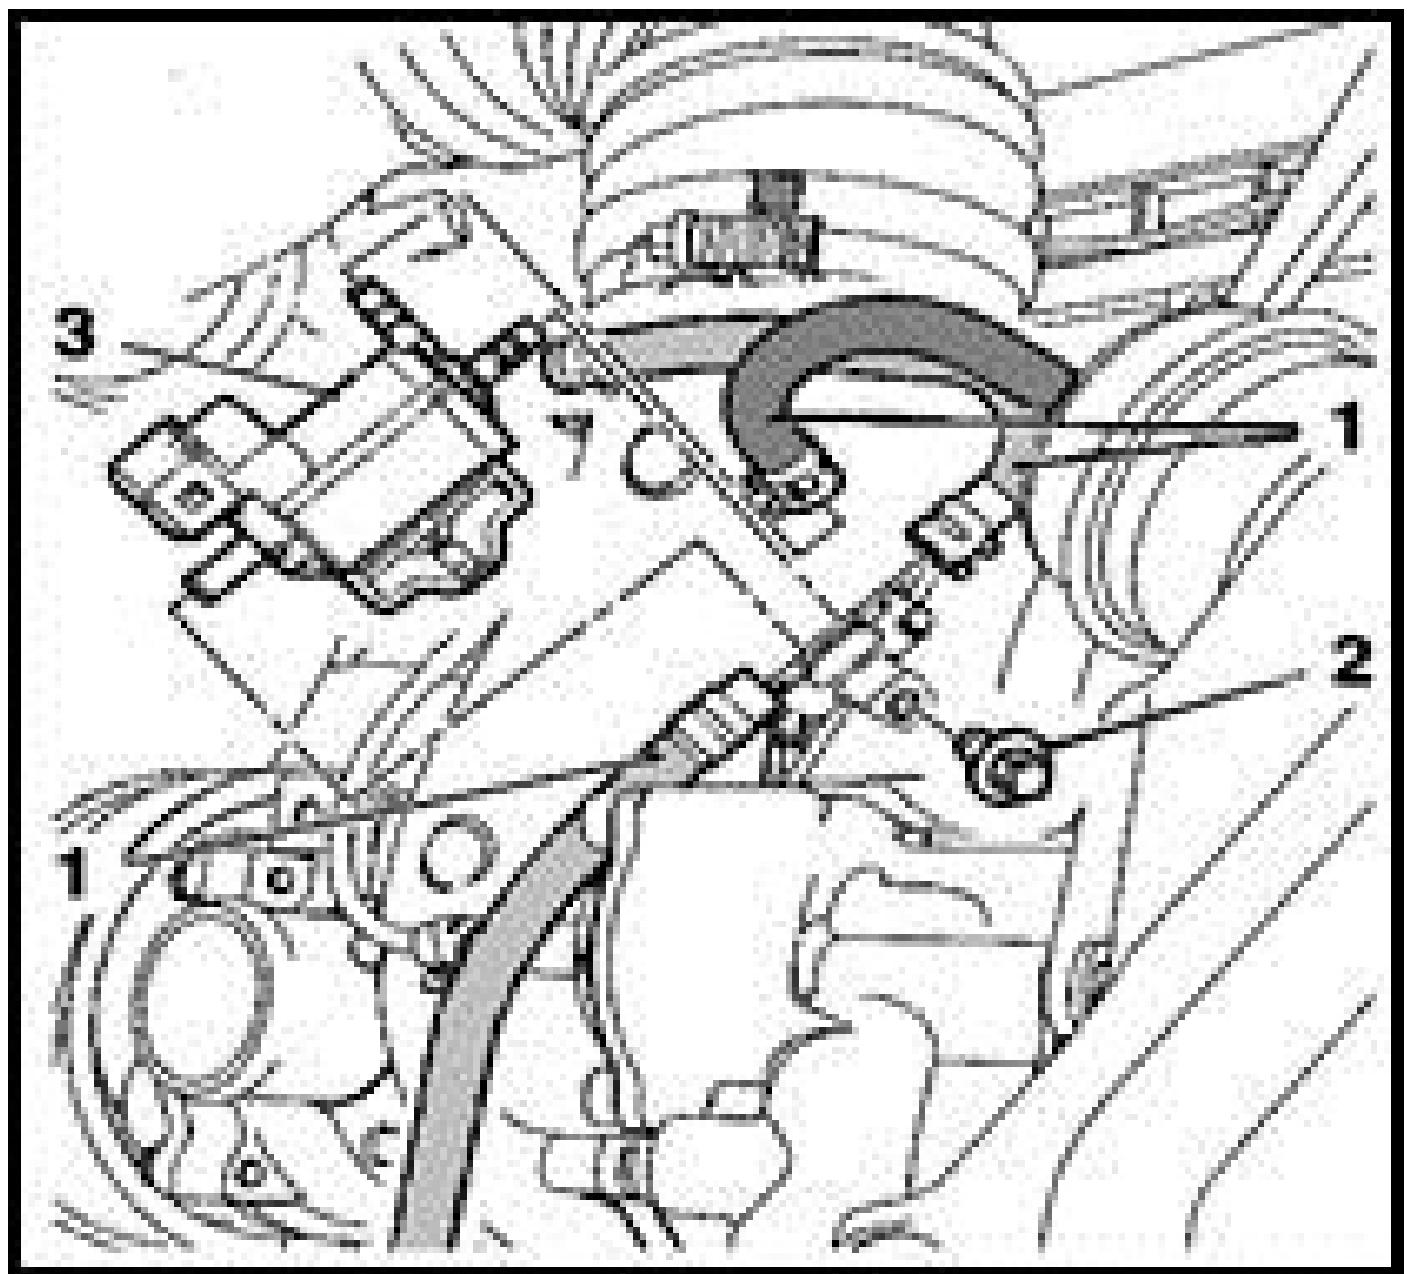
- Scollegare i tubi flessibili (pos. 1 nella figura).
- Svitare la vite (pos. 2 nella figura).
- Sostituire l'elettrovalvola del turbocompressore (pos. 3 nella figura).
- Quindi rimontare la vite e i tubi flessibili.
- Cancellare i codici di guasto.

Per eliminare l'inconveniente sostituire l'elettrovalvola del turbocompressore.

- Codice ricambio: 8 50 350 (Codice GM:55574902).

- Assicurarsi che non vi sia tensione o togliere tensione all'elettrovalvola.
