Opel Insignia - Perdita di potenza, messaggio nel quadro strumenti | HELLA

Opel

Insignia

Motore: 2.0 CDTI

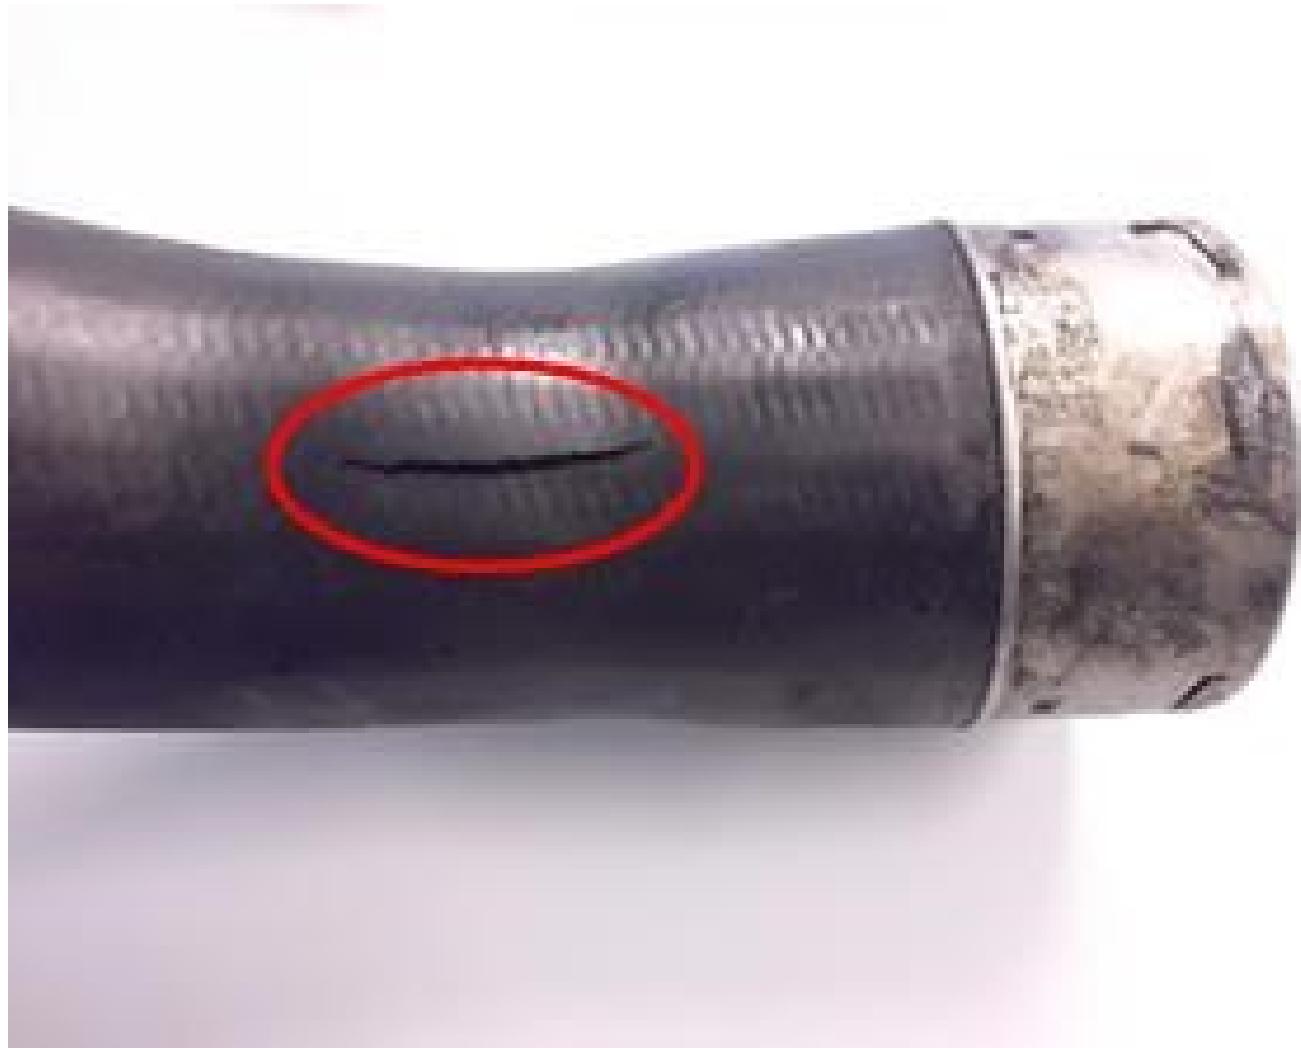
Su questi veicoli un'incravatura (vedere figura) nel condotto flessibile di sovralimentazione può portare alla comparsa del messaggio di errore "Eseguire al più presto la manutenzione del veicolo". Il più delle volte il messaggio di errore compare a seguito di una perdita improvvisa di potenza del motore. In alcuni casi si accende la spia motore nel quadro strumenti.

Nella memoria guasti può venire memorizzato il codice P0299 (pressione troppo bassa del collettore di aspirazione) e/o P2282 (pressione errata del collettore di aspirazione).

Per rimediare a questo inconveniente procedere come segue:

- Leggere la memoria guasti
- Eseguire il controllo visivo del percorso di aspirazione
- Sostituire il componente difettoso
- Cancellare la memoria guasti
- Eseguire un giro di prova
