Opel Meriva A – Il motorino di avviamento non gira

Scheda tecnica

Costruttore	Opel
Modello	Meriva A
Codice motore	Y17DT (1,7 DTi)
Problema	Il motorino di avviamento non gira Sostituire il motorino di avviamento

Smontaggio del motorino di avviamento nell'Opel Meriva A

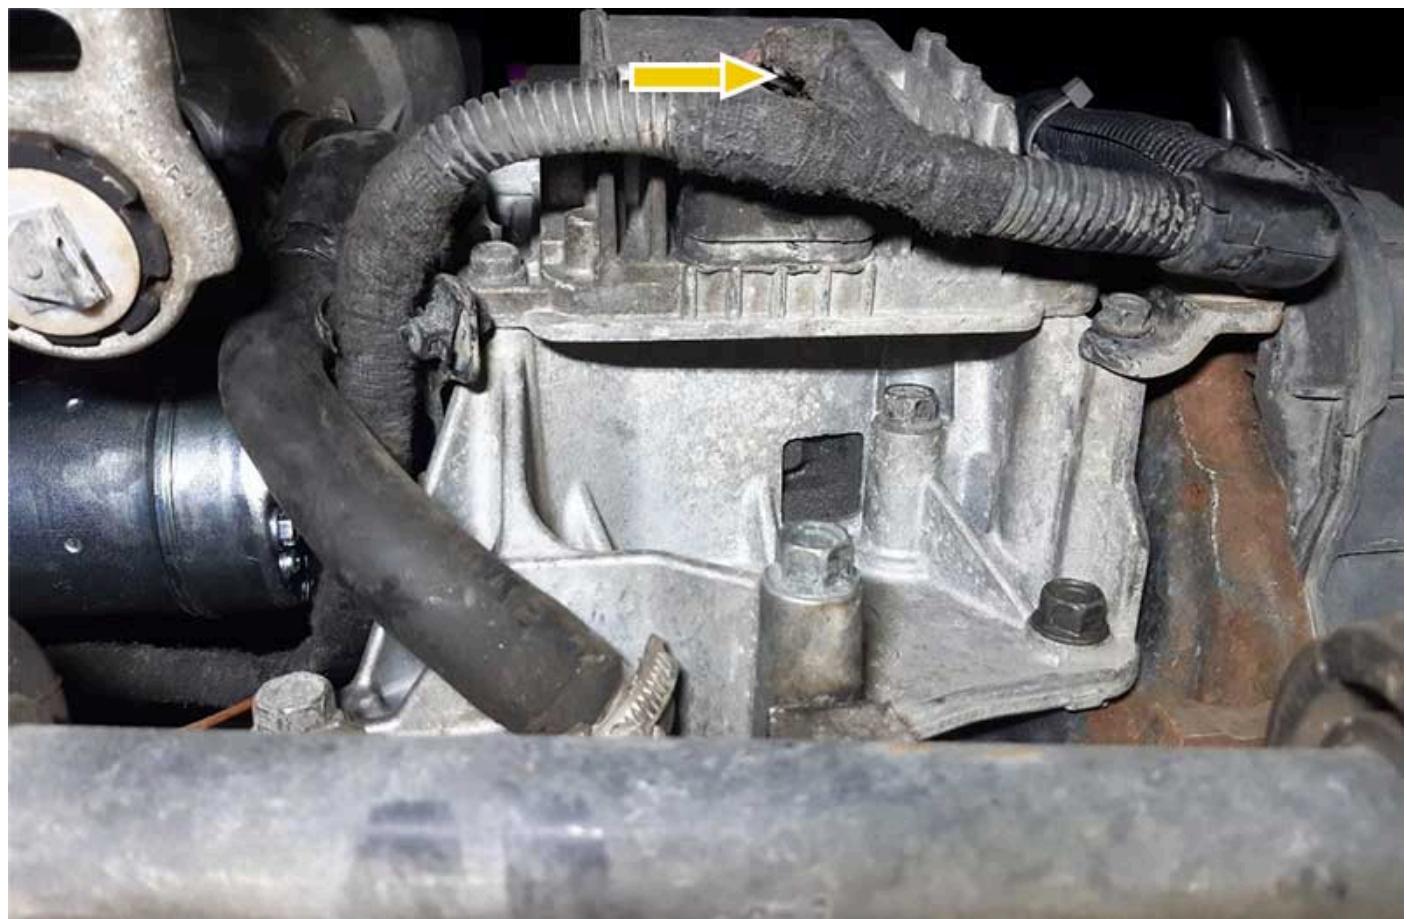
Dal sottoscocca dalla centralina dello sterzo

- Rimuovere il collegamento a terra della batteria (eventualmente annotare il codice radio)
- Sollevare il veicolo sul ponte elevatore
- Dal sottoscocca, smontare la centralina dello sterzo (Fig. 1) dal supporto metallico
- Svitare e rimuovere il supporto (Fig. 2)
- Scollegare i collegamenti elettrici del motorino di avviamento
- Allentare/rimuovere la vite del motorino di avviamento (Fig. 3)
- Smontare il rivestimento del passaruota sinistro
- Allentare/rimuovere la vite del motorino di avviamento dal passaruota o dal vano motore (Fig. 4)

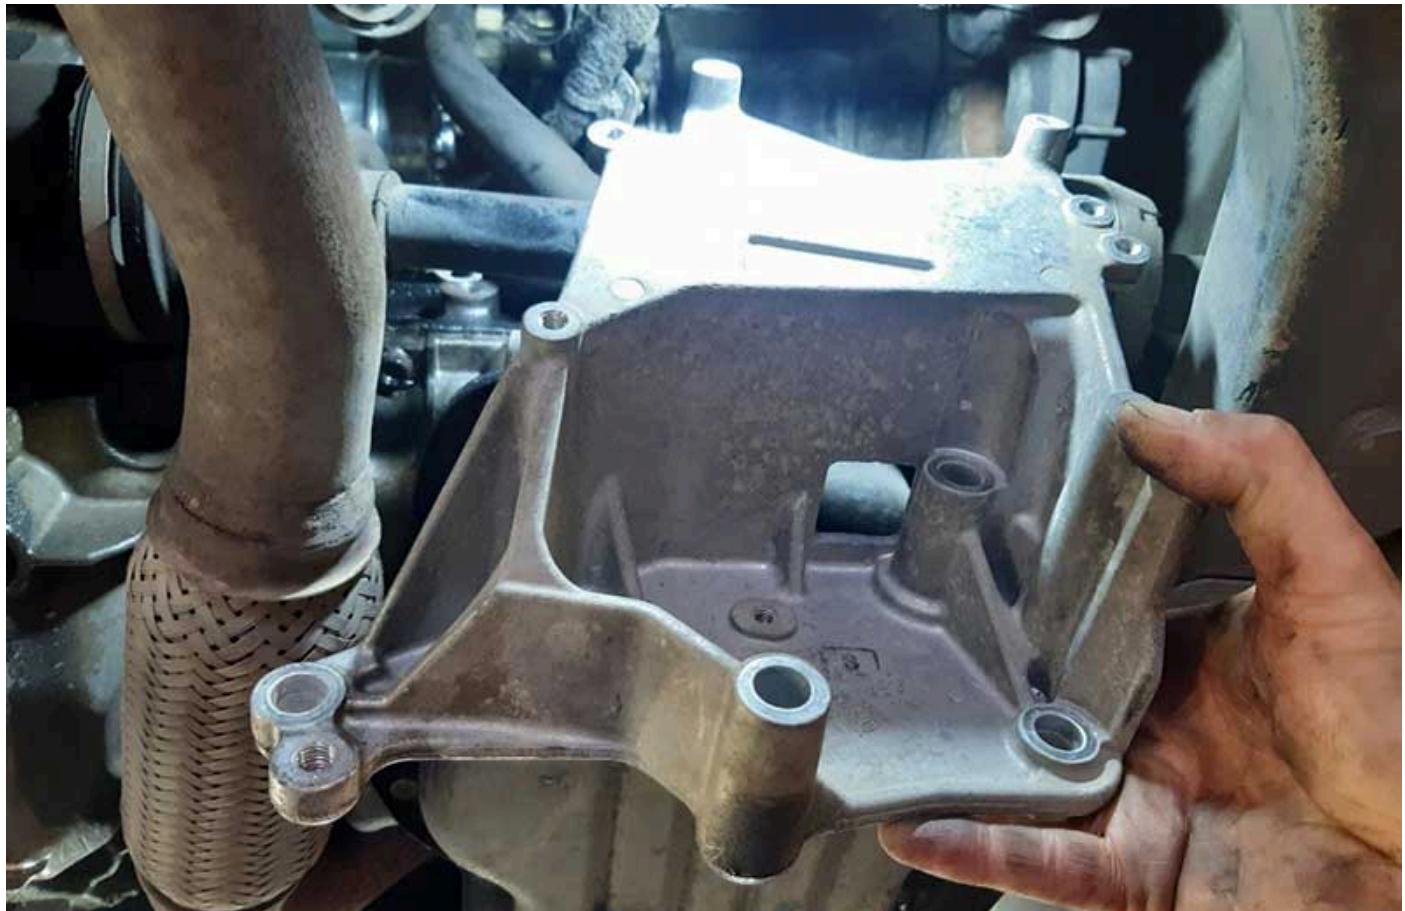
Svitare e rimuovere il supporto

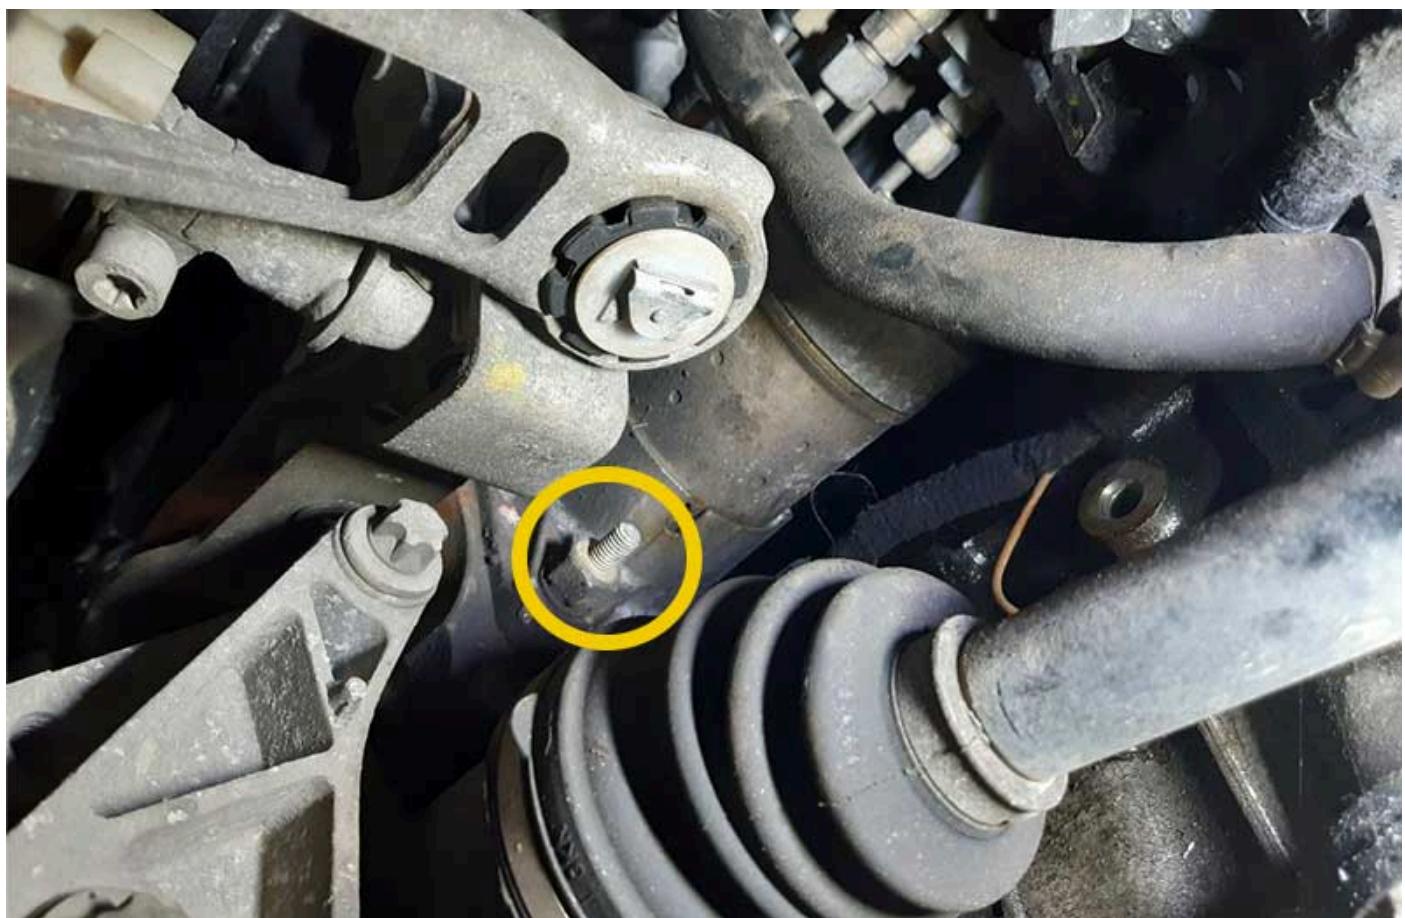
Allentare/rimuovere la vite dal motorino di avviamento

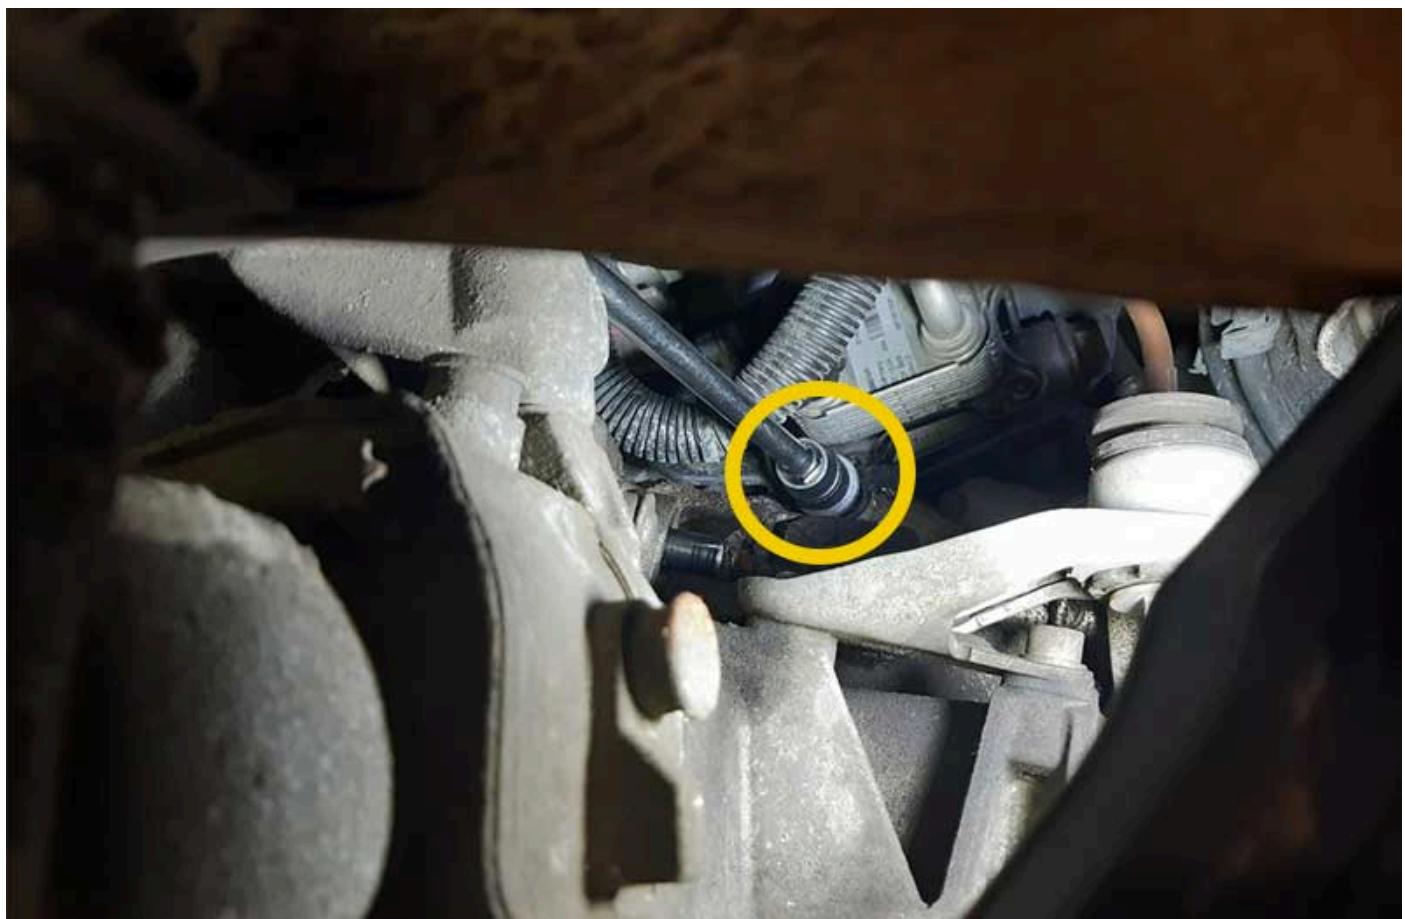
Vite del motorino di avviamento
