# **OPEL Zafira B - Con impianto di climatizzazione | HELLA**

**Difetto di funzionamento della valvola dell'aria di ricircolo**

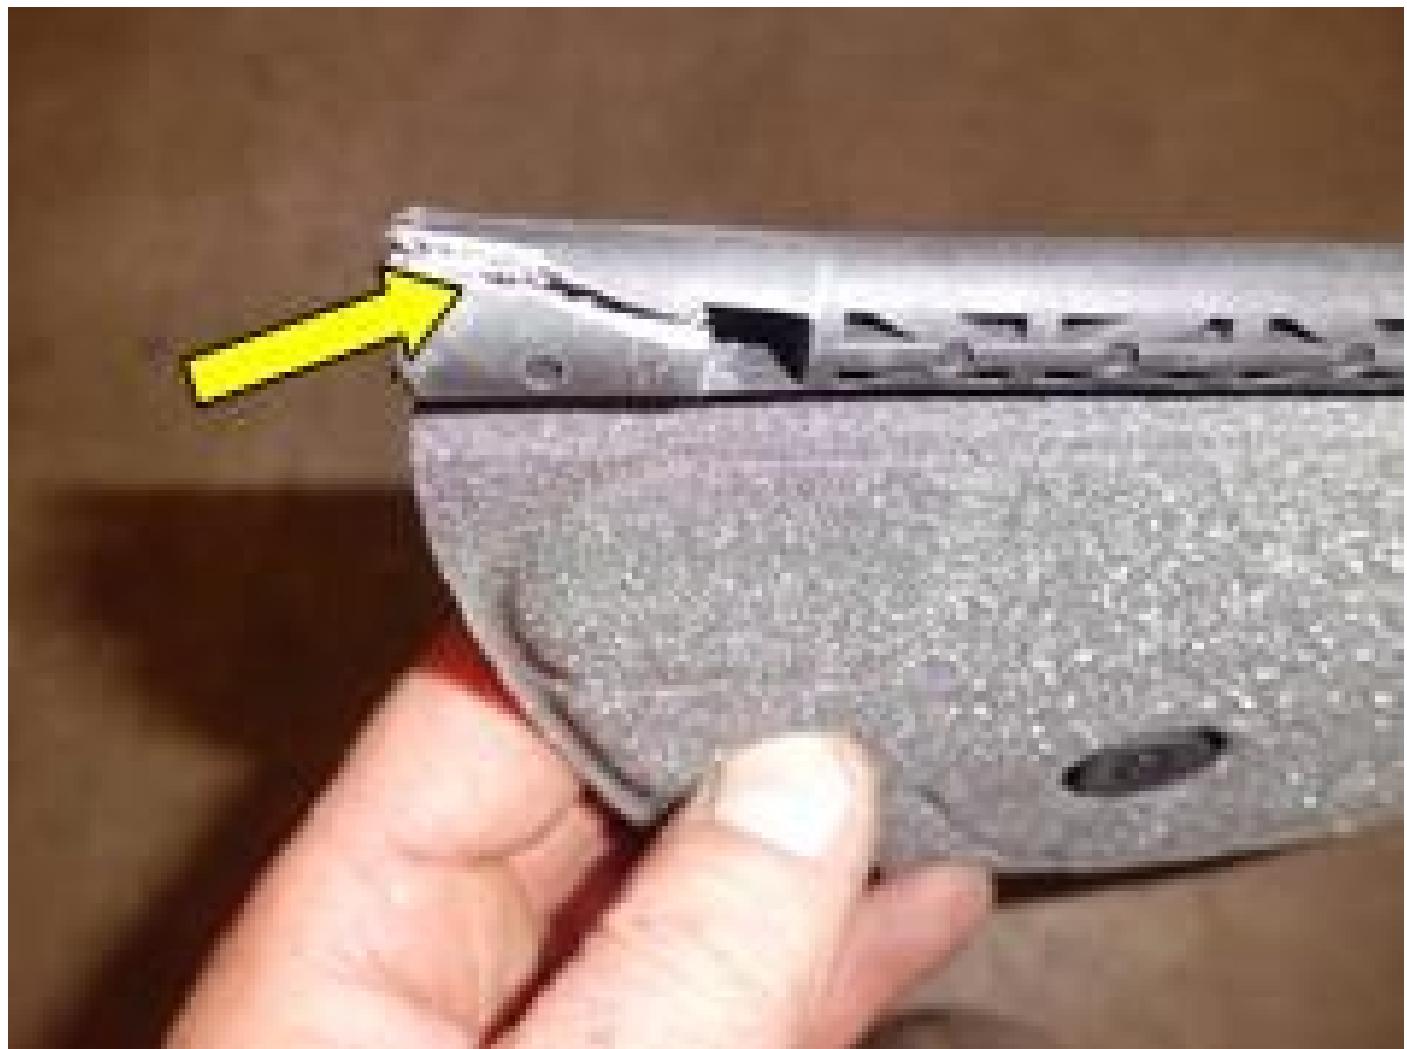
Nei veicoli succitati un danno alla trazione (figura 1) tra la valvola dell'aria di ricircolo e il relativo albero causa un difetto di funzionamento.

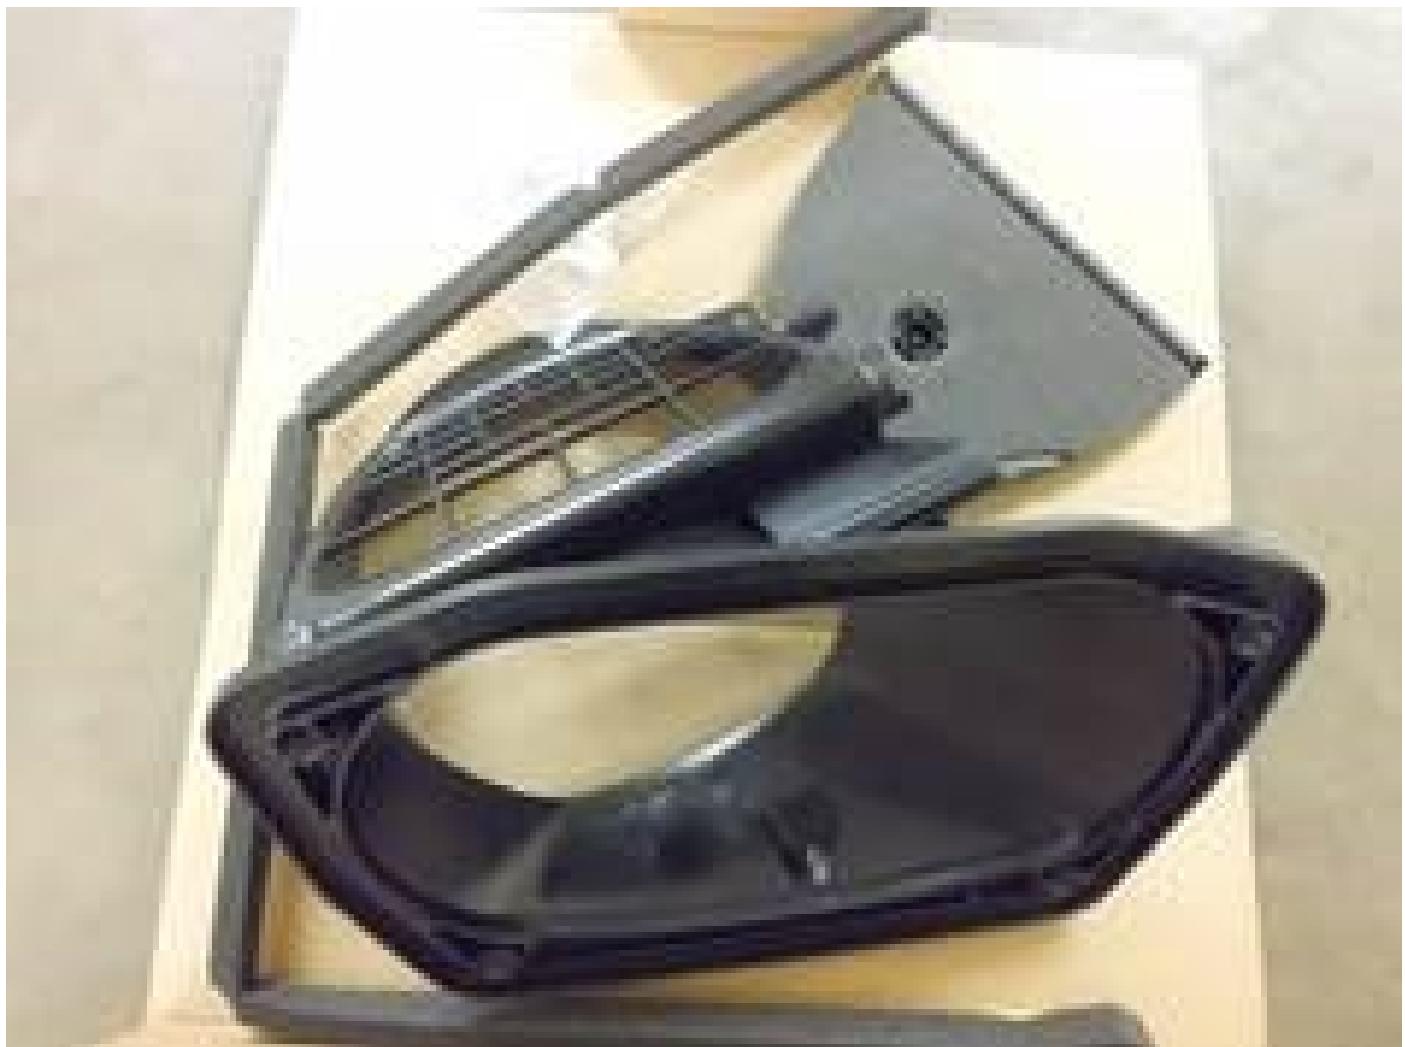
Figura 2

Il problema può essere risolto utilizzando l'apposito kit di riparazione (93196653) (figura 2). A tal fine è necessario montare un corpo della valvola dell'aria di ricircolo modificato e sostituire l'albero corto del motore della valvola con una versione più lunga.

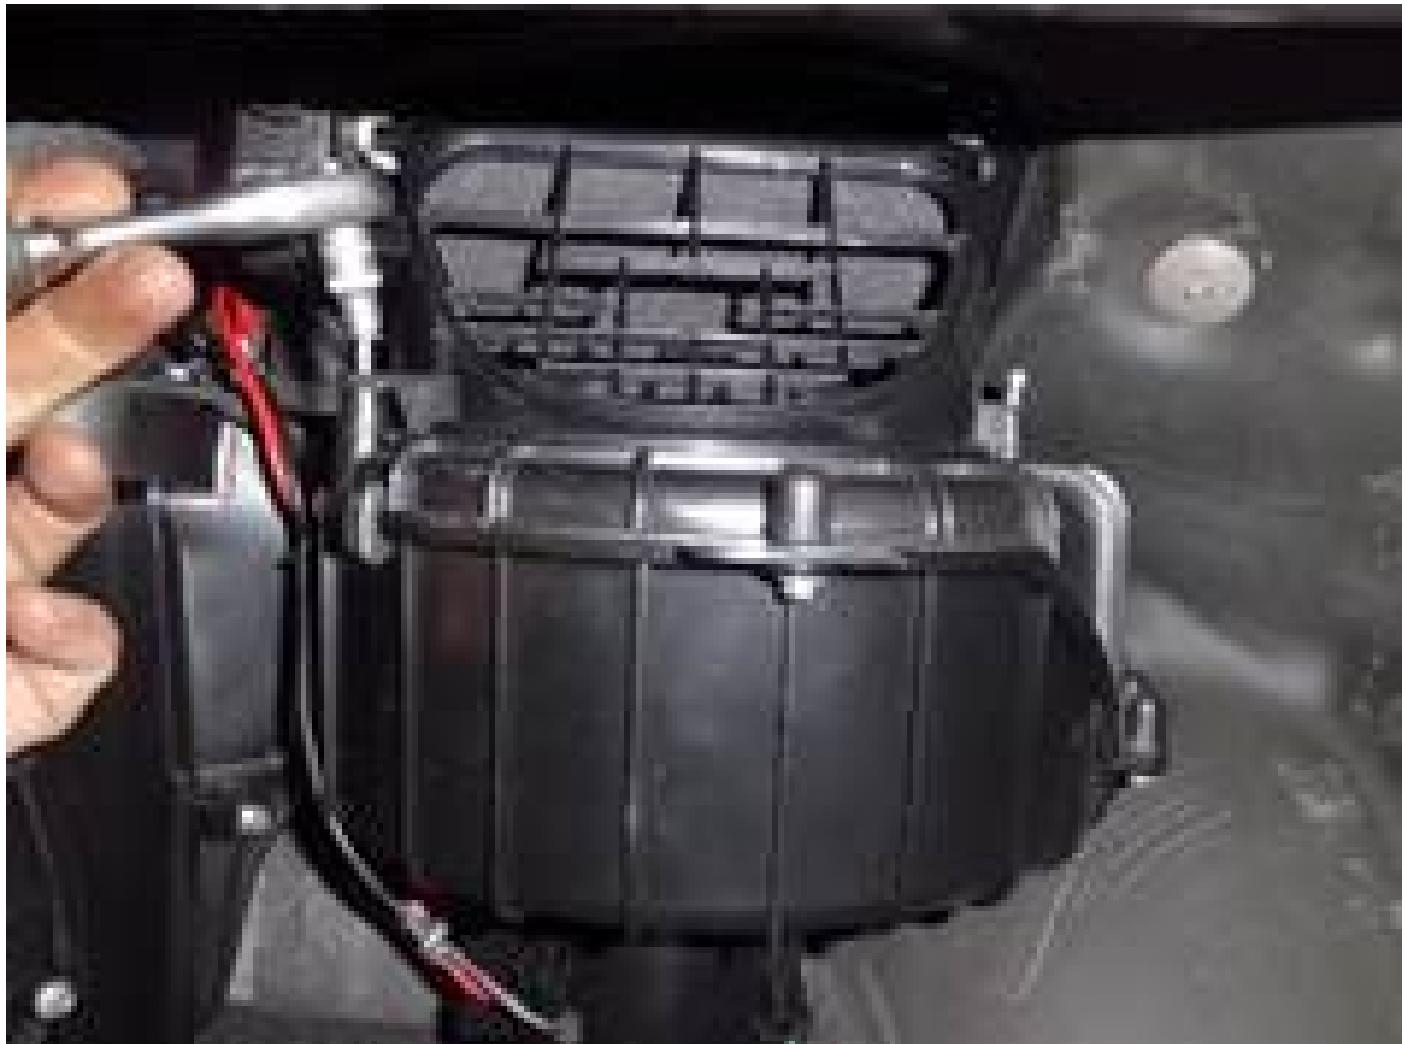
- Svitare il motore del ventilatore centrifugo dal corpo della valvola (figura 3).
  - Estrarre il corpo della valvola dell'aria di ricircolo dal vano motore.
  - Smontare il corpo della valvola.
- 
- Rimuovere il motore della valvola dell'aria di ricircolo (figura 4) con il relativo albero dal vecchio corpo della valvola.
  - Estrarre l'albero corto e montare quello lungo fornito nel kit di riparazione (vedere il disegno).
  - Montare il motore con il relativo albero nel nuovo corpo della valvola.
  - Montare il corpo della valvola dell'aria di ricircolo e il motore del ventilatore centrifugo.
