OPEL Zafira C - Perdita di refrigerante | HELLA

Zafira C

Perdita di refrigerante

Radiatore di riciclo del gas di scarico (AGR)

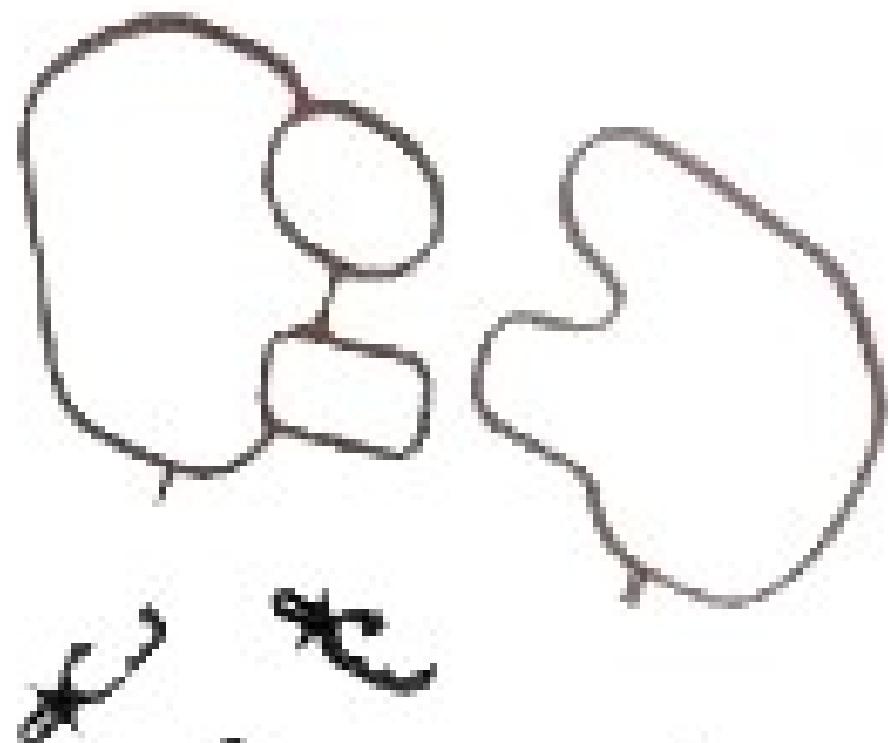
Per ricevere assistenza a tale riguardo, si consiglia di procedere come segue e di utilizzare un kit di riparazione (figura), composto da carcassa, 2 guarnizioni e 2 clip,:

- Lasciar raffreddare il motore
- Smontare la carcassa del radiatore AGR (raccogliere il refrigerante)
- Smontare il radiatore AGR dalla carcassa
- Pulire le superfici stagne

Utilizzare il kit di riparazione (pezzi n.:55590953):

- Rimontare il radiatore AGR nella nuova carcassa
- Inserire la carcassa del radiatore utilizzando le nuove guarnizioni
- Rabboccare con refrigerante
- Sfiatare il sistema di raffreddamento
- Eseguire la verifica di tenuta
