Range RoverSport V8 - Rumorosità (cigolio/stridio) nella zona del cruscotto | HELLA

Range Rover

Sport V8 – 4,2L(2006-2008) e LR3(2005-2008)

Rumorosità (cigolio/stridio) nella zona del cruscotto

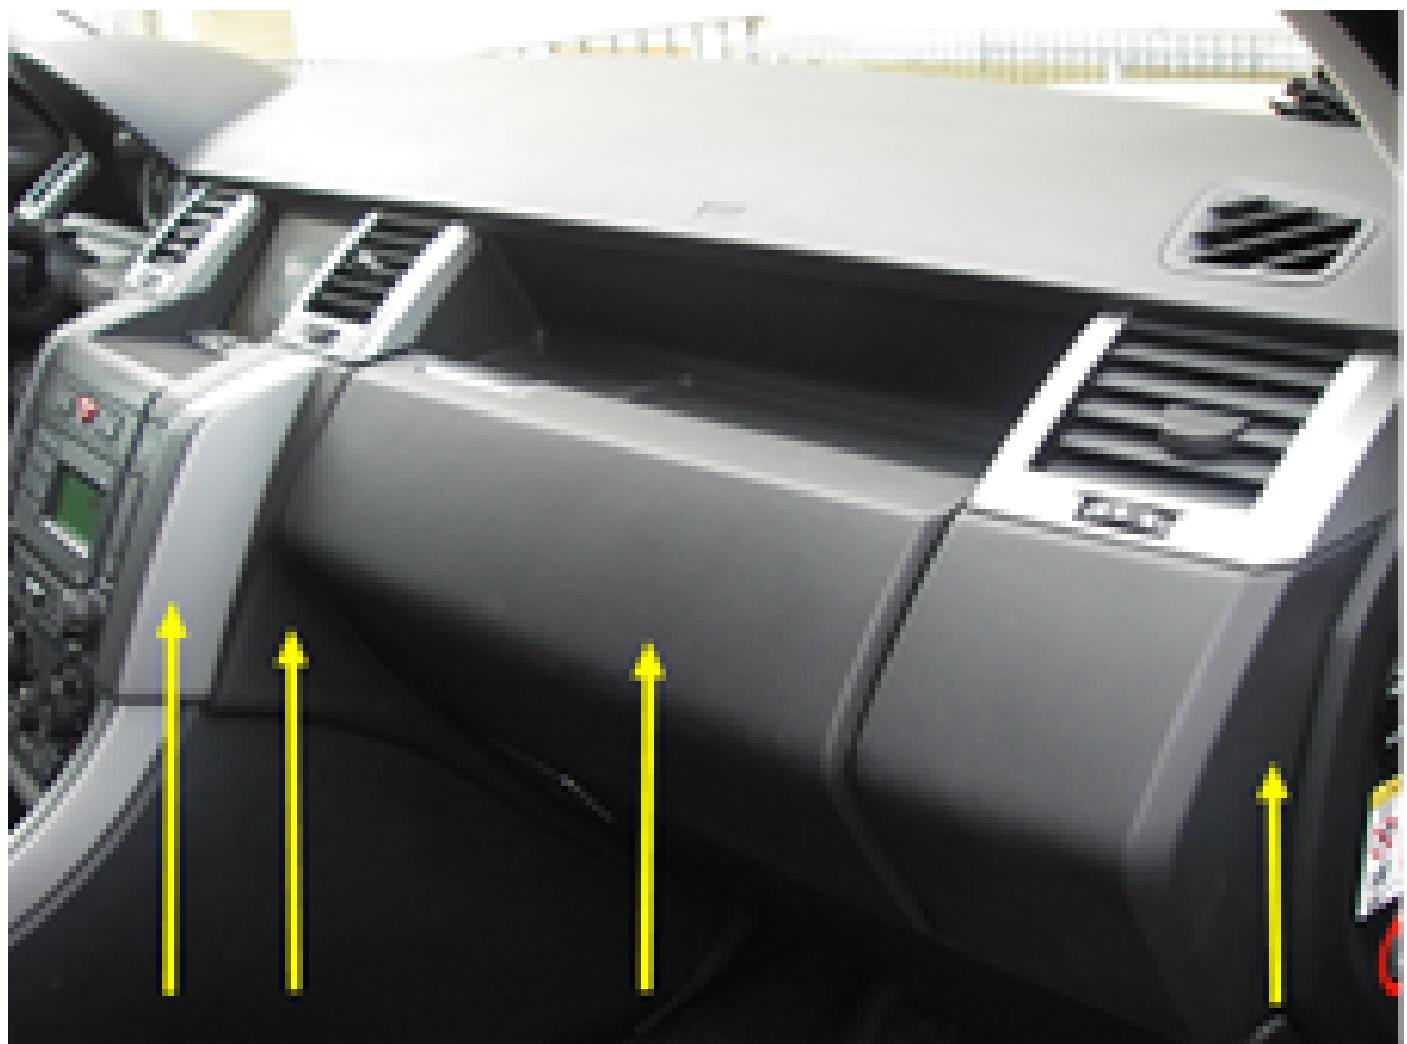
Se sulla Range Rover Sport (per la serie, vedere in alto) si sente un rumore - cigolio e stridio di origine incerta - nella zona del cruscotto, la causa è probabilmente un deposito di impurità tra le aste di comando dello sportello di ricircolo aria. Il rumore si intensifica in modo significativo quando il climatizzatore viene commutato in modalità di ricircolo aria.

- Lubrificazione delle aste di comando per il ricircolo dell'aria.

- A tale scopo smontare il cassetto portaoggetti, la copertura laterale dell'impianto audio, i pannelli di copertura della console centrale destra e quelli del cassetto portaoggetti (le posizioni sono visibili nella foto).
- Al termine dello smontaggio accendere il quadro e regolare il climatizzatore sulla modalità aria esterna.
- Le aste di comando sono ora visibili.
- Spegnere il quadro e lubrificare la tiranteria con un mezzo lubrificante approvato.
- Riaccendere il quadro e commutare il climatizzatore ripetutamente (fino a 10 volte) dalla modalità aria esterna al funzionamento di ricircolo aria.
- Se il rumore non si ripresenta, rimontare le parti.
