## VW Passat - Fastidiosi rumori battenti nell'abitacolo

| Problema | Rumori fastidiosi battenti nell'abitacolo |

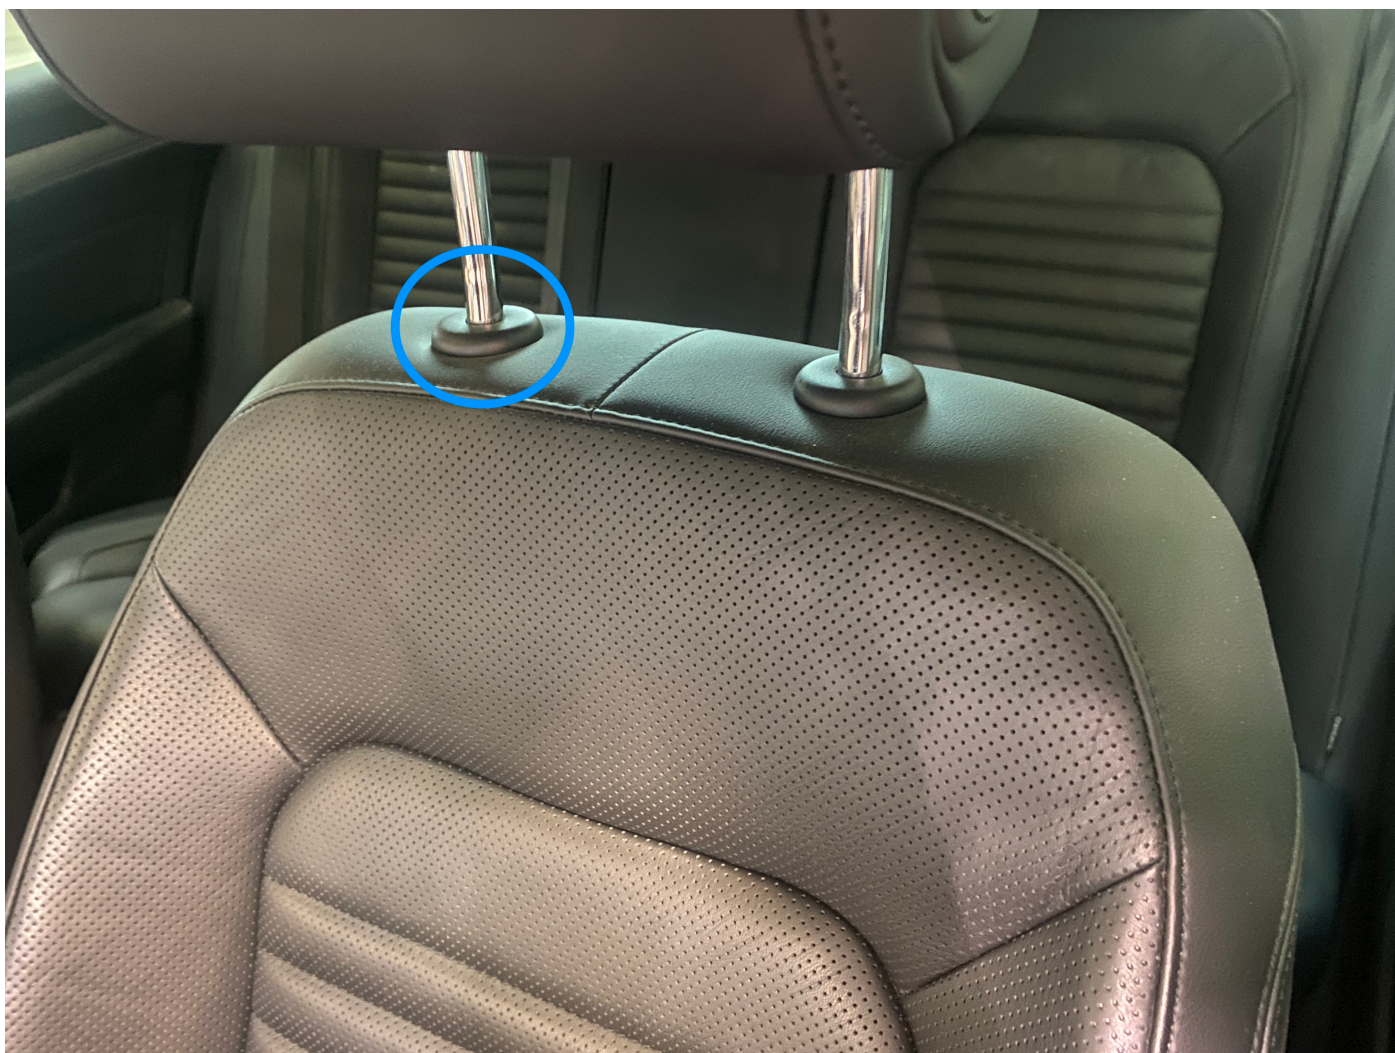
Nell'ambito della ricerca guasti occorre innanzitutto verificare mediante un giro di prova mirato, se il rumore può essere localizzato con certezza nella zona dei poggiatesta anteriori. Se il rumore può essere ricondotto in modo riproducibile alla zona dei sedili, la causa è spesso da ricercarsi nella guida del poggiatesta non adeguata. Il problema riguarda la guida destra del poggiatesta rispetto alla direzione di marcia per entrambi i sedili anteriori (vedere foto). A causa delle tolleranze di fabbricazione o dell'usura dovuta al materiale, può verificarsi un gioco nella guida, con conseguente emissione di rumori di picchietto o di battito da parte del poggiatesta durante i movimenti del veicolo.

Raffigurazione esemplificativa della guida destra del poggiatesta rispetto alla direzione di marcia. In questa zona il gioco nella guida può causare rumori di picchietto o di battito.

Per risolvere il problema è necessario sostituire le guide dei poggiatesta dei sedili interessati secondo le indicazioni del costruttore. Dopo la sostituzione è necessario eseguire una nuova prova di tenuta per verificare che non si sviluppino ulteriori rumori. Nota: Per la propria sicurezza e per quella degli altri utenti della strada, i giri di prova devono sempre essere effettuati con una seconda persona (conducente).
