# VW Polo 9N: luci di retromarcia difettose

Costruttore	Volkswagen
Modello	Polo 9N
Motore	Tutti
Anno di costruzione	2001 – 2009
Problema	Luci di retromarcia non funzionanti

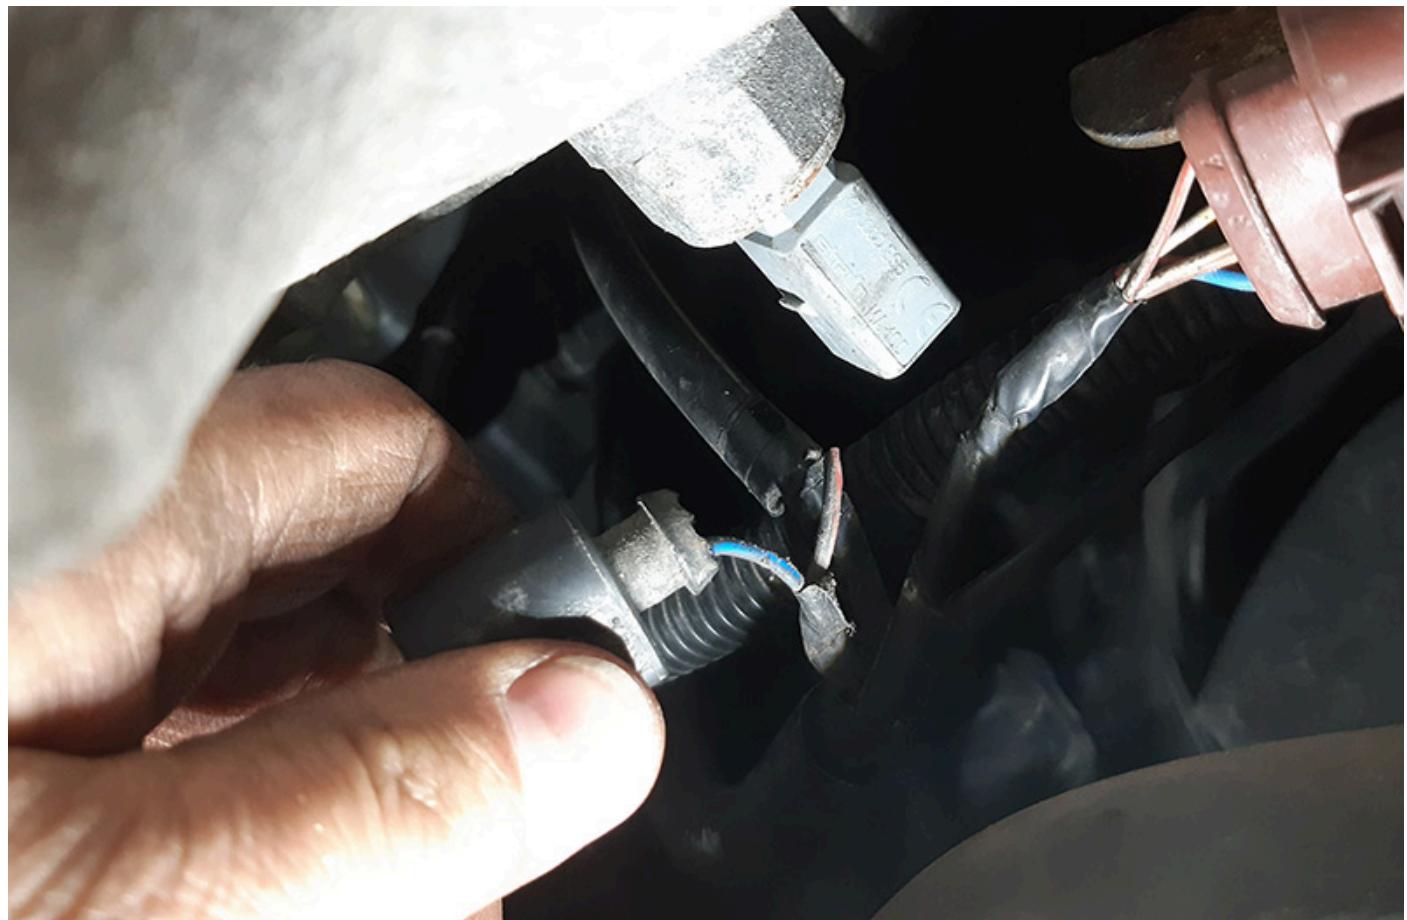
Nel corso dell'ulteriore ricerca guasti, l'alimentazione di tensione è stata controllata sui pin del connettore dell'interruttore di retromarcia. In questo caso non risultava tensione. Da un'ulteriore ispezione del connettore, è emerso che uno dei due cavi poteva essere estratto dal connettore maschio.

Pertanto, la rottura del cavo all'interno del connettore maschio è stata la causa del guasto della luce di retromarcia. Dopo aver sostituito il connettore, il funzionamento era di nuovo perfetto.
