# VW T5: termostato del liquido di raffreddamento

## Scheda tecnica

Costruttore	Volkswagen
Modello	Transporter T5
Motore	1.9 TDI
Anno di costruzione	2006 – 2009
Problema	Termostato del liquido di raffreddamento

## La temperatura di esercizio non viene raggiunta: termostato e flangia del liquido di raffreddamento

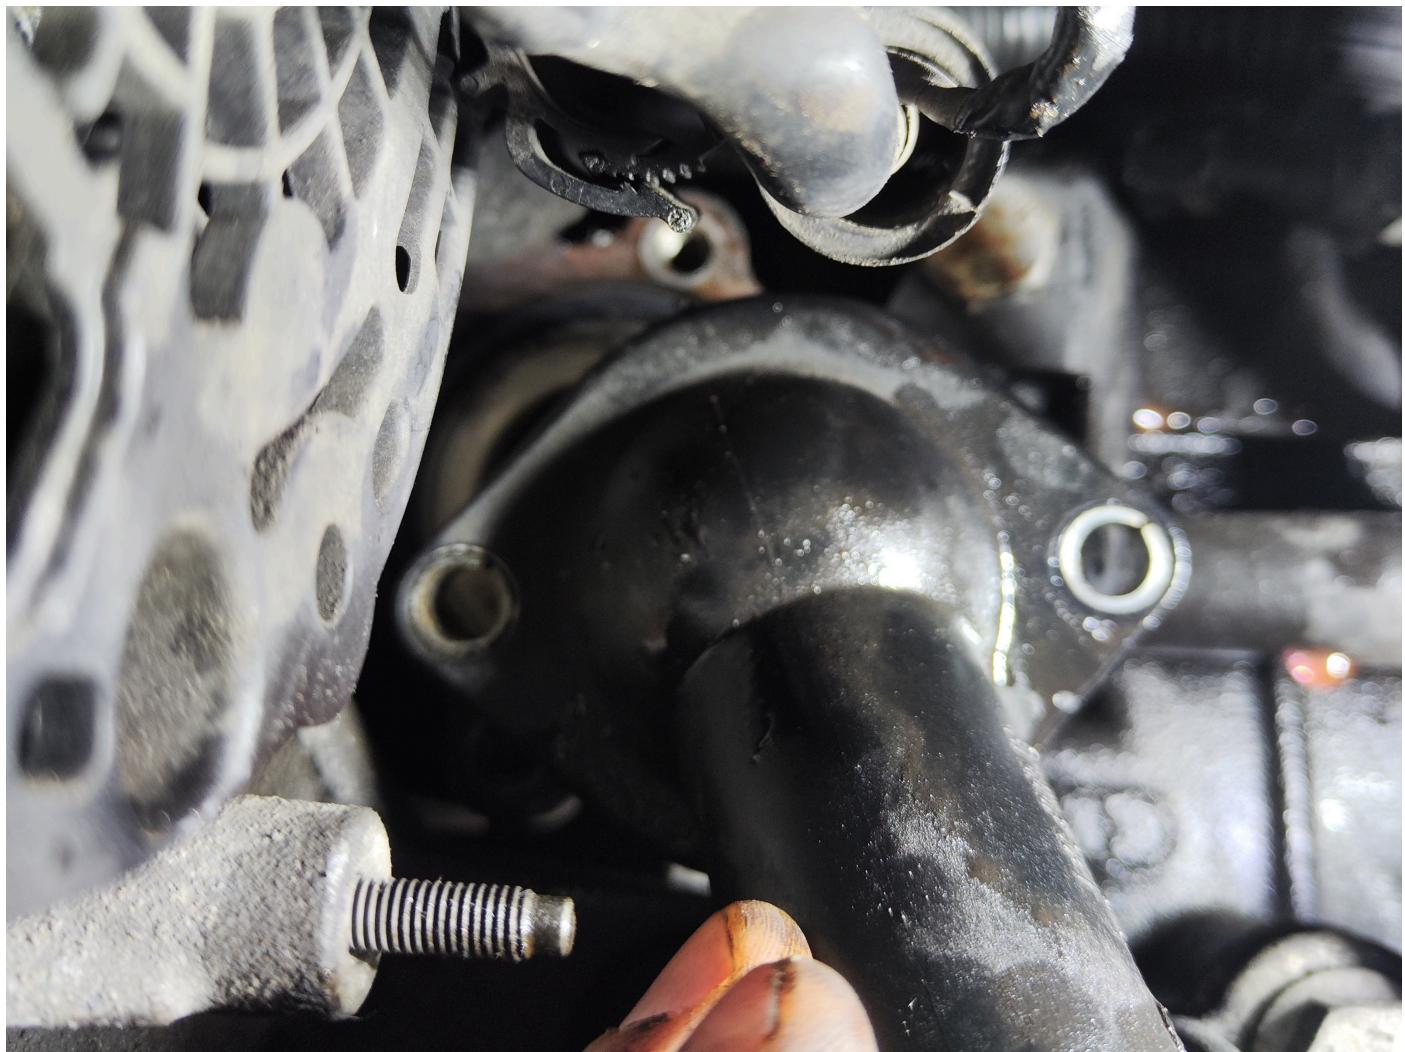
Prima di montare il nuovo termostato, è necessario ispezionare la flangia del liquido di raffreddamento.

Flangia del liquido di raffreddamento T5

Si consiglia quindi di sostituire la flangia.

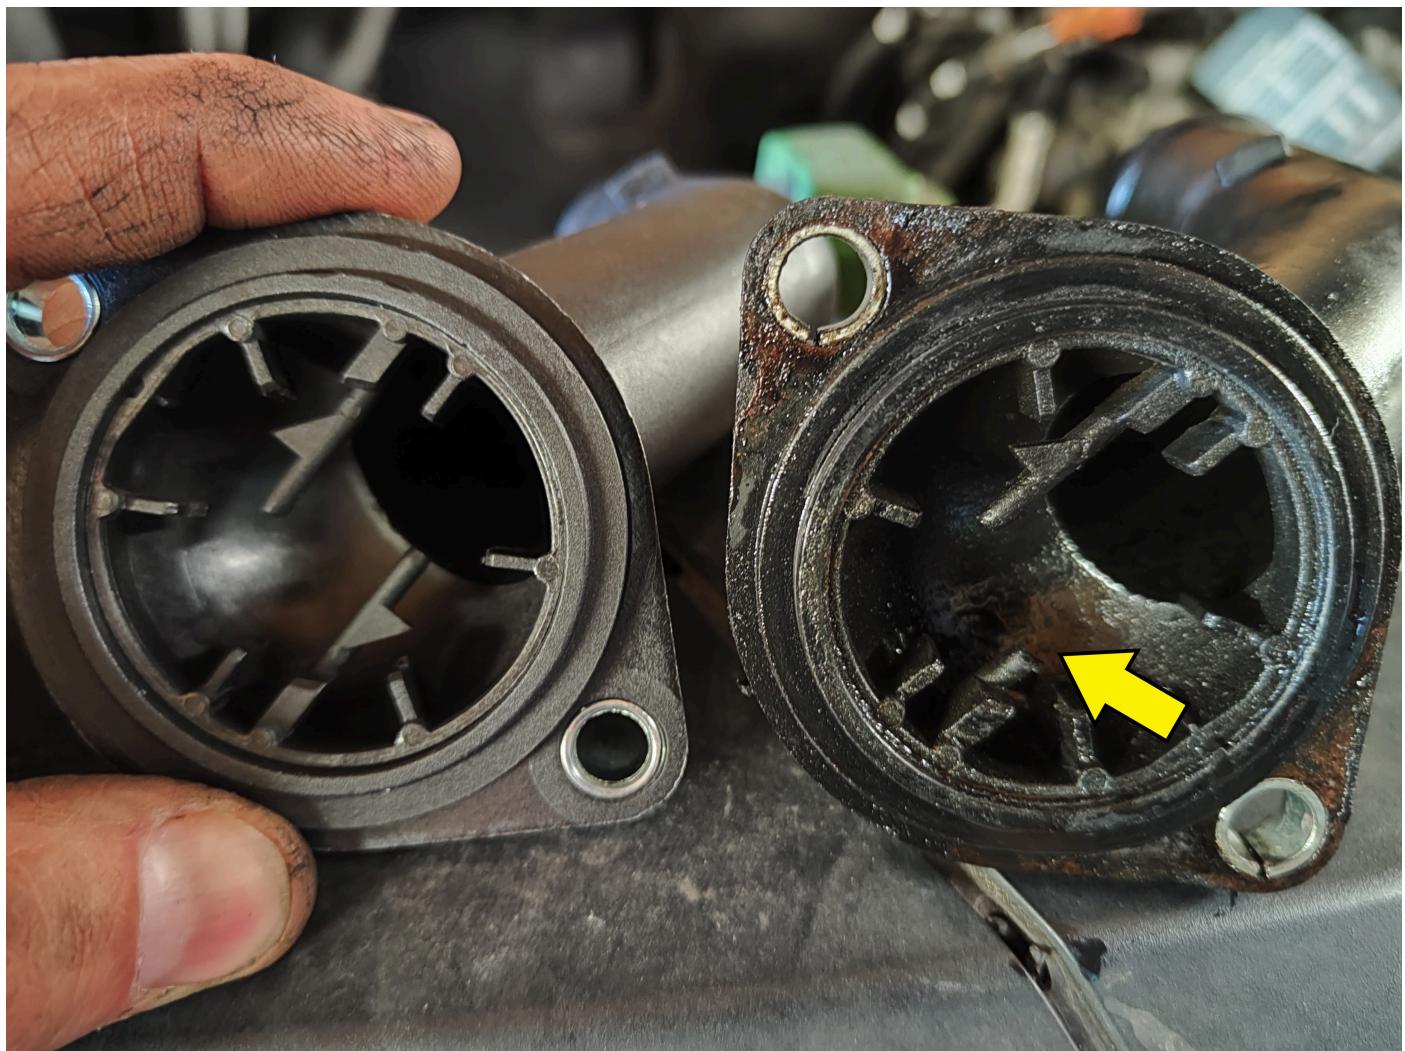
In questo punto si rompe spesso una parte della guida in plastica (ausilio per il montaggio).

Guida in plastica della flangia del liquido di raffreddamento T5
