# BMW Serie 1 (F20) - Pérdida de refrigerante / Sensor de refrigerante

**Serie 1 (F20)**

**Motor: N13 B16A**

**Pérdida de refrigerante / Sensor de refrigerante**

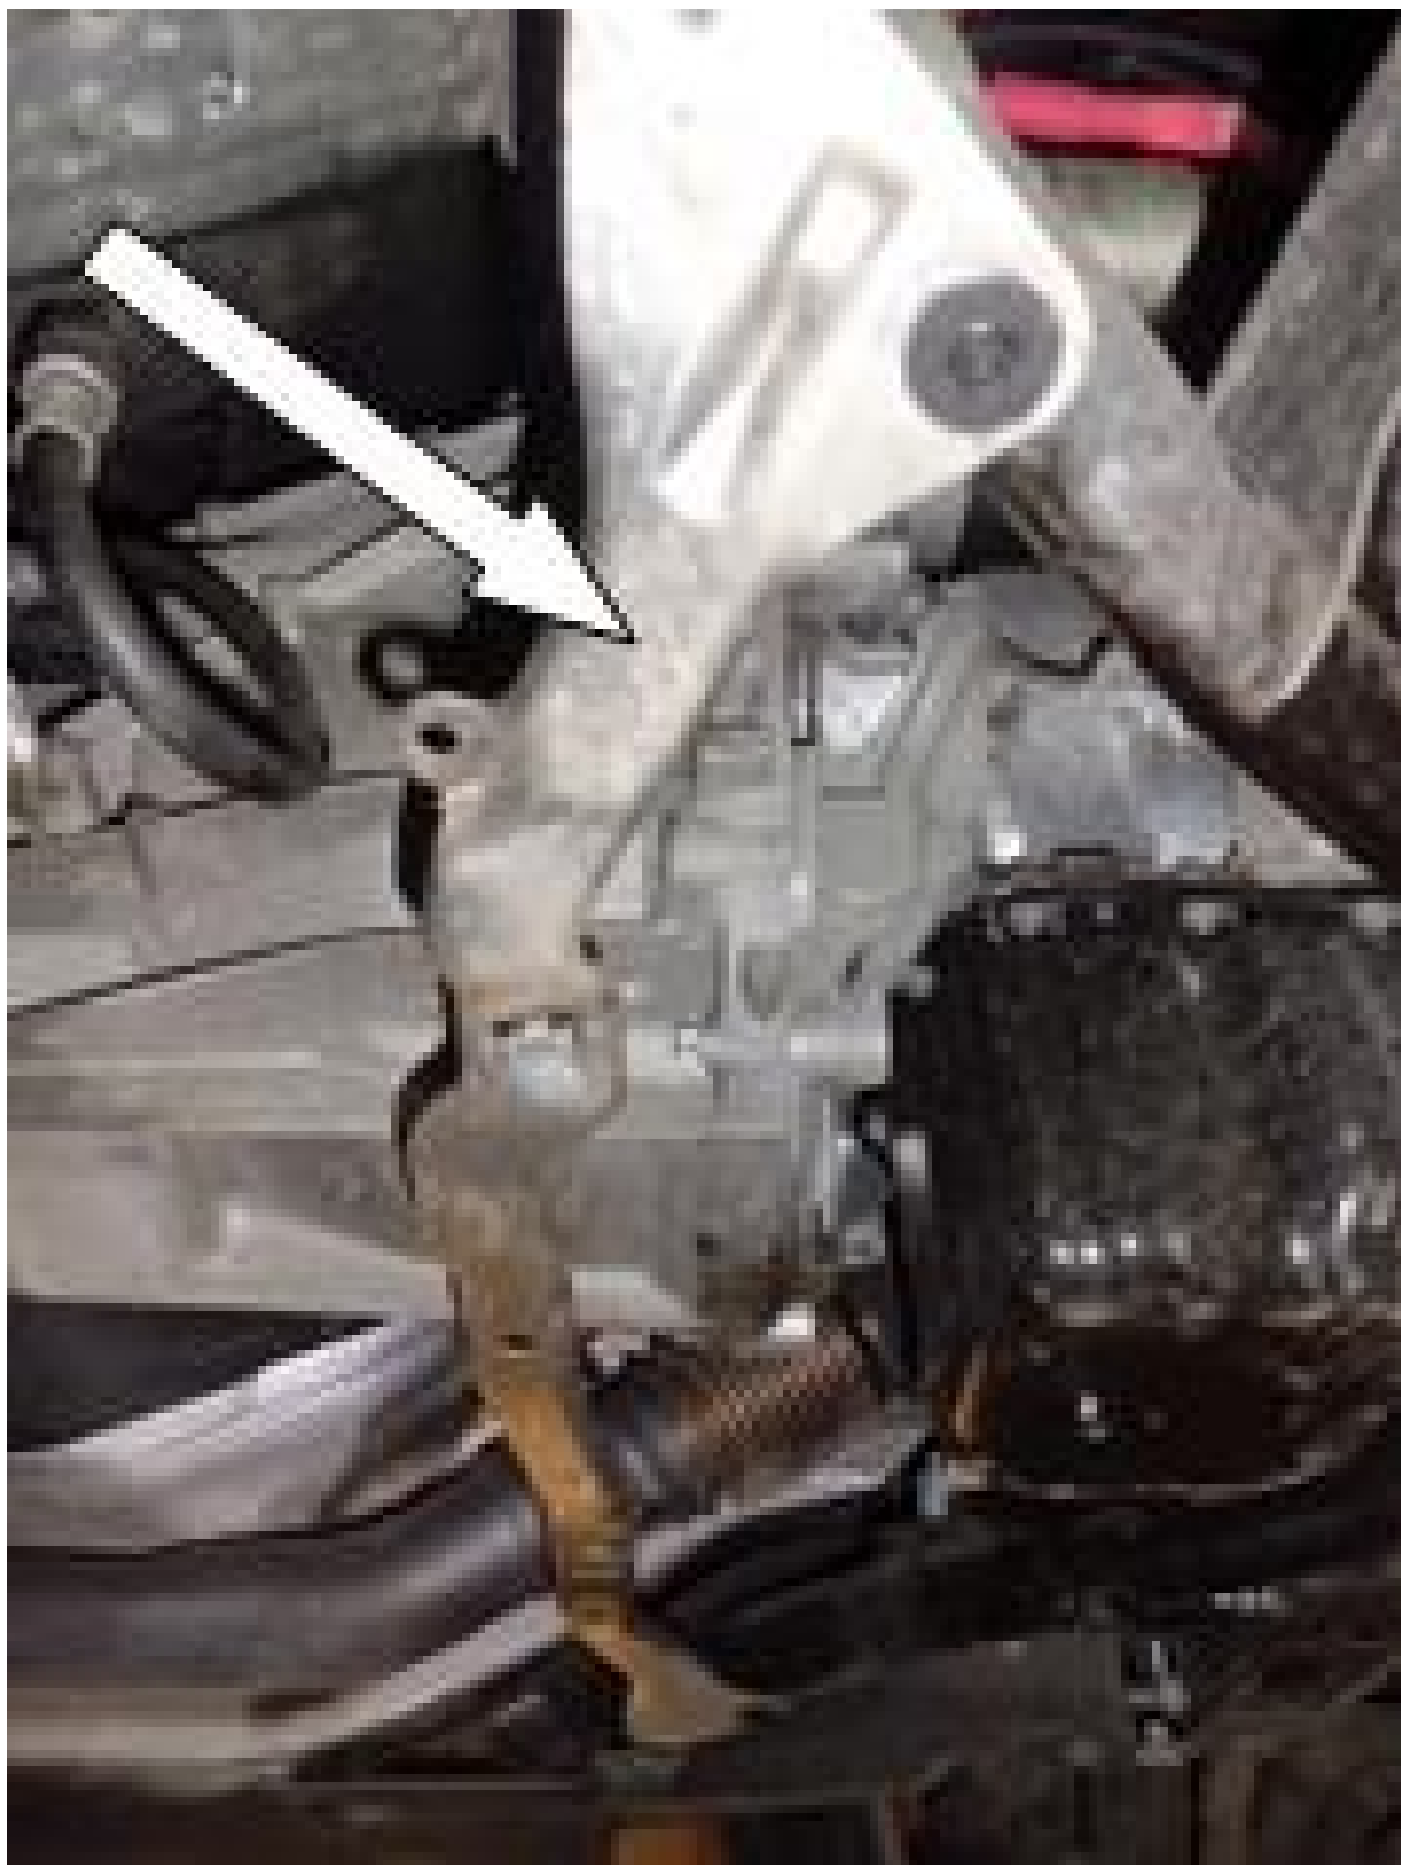
Imagen 1

- Retirar el revestimiento del chasis (motor/transmisión), imagen 1
- Desmontar el larguero transversal (imagen 2)
- El sensor del refrigerante se encuentra en la parte superior derecha de la campana del embrague (imagen 3)
- Con ayuda de un espejo puede localizarse la posición del sensor y/o del enchufe
- Desbloquear y sacar el enchufe (imagen 4)
- Desbloquear y tirar del sensor (presionar a la vez ambas pestañas de retención) Atención: ¡Se saldrá el refrigerante!
- A través de una grieta en la carcasa del sensor de temperatura del refrigerante (imagen 5), éste se sale
