Kia Venga: el ventilador interior solo funciona al máximo nivel

Hoja de datos

Fabricante	Kia
Modelo de vehículo	Venga
Motor	Todos los modelos
Año de fabricación	2016 - 10.2019
Síntoma	El ventilador interior solo funciona al máximo nivel

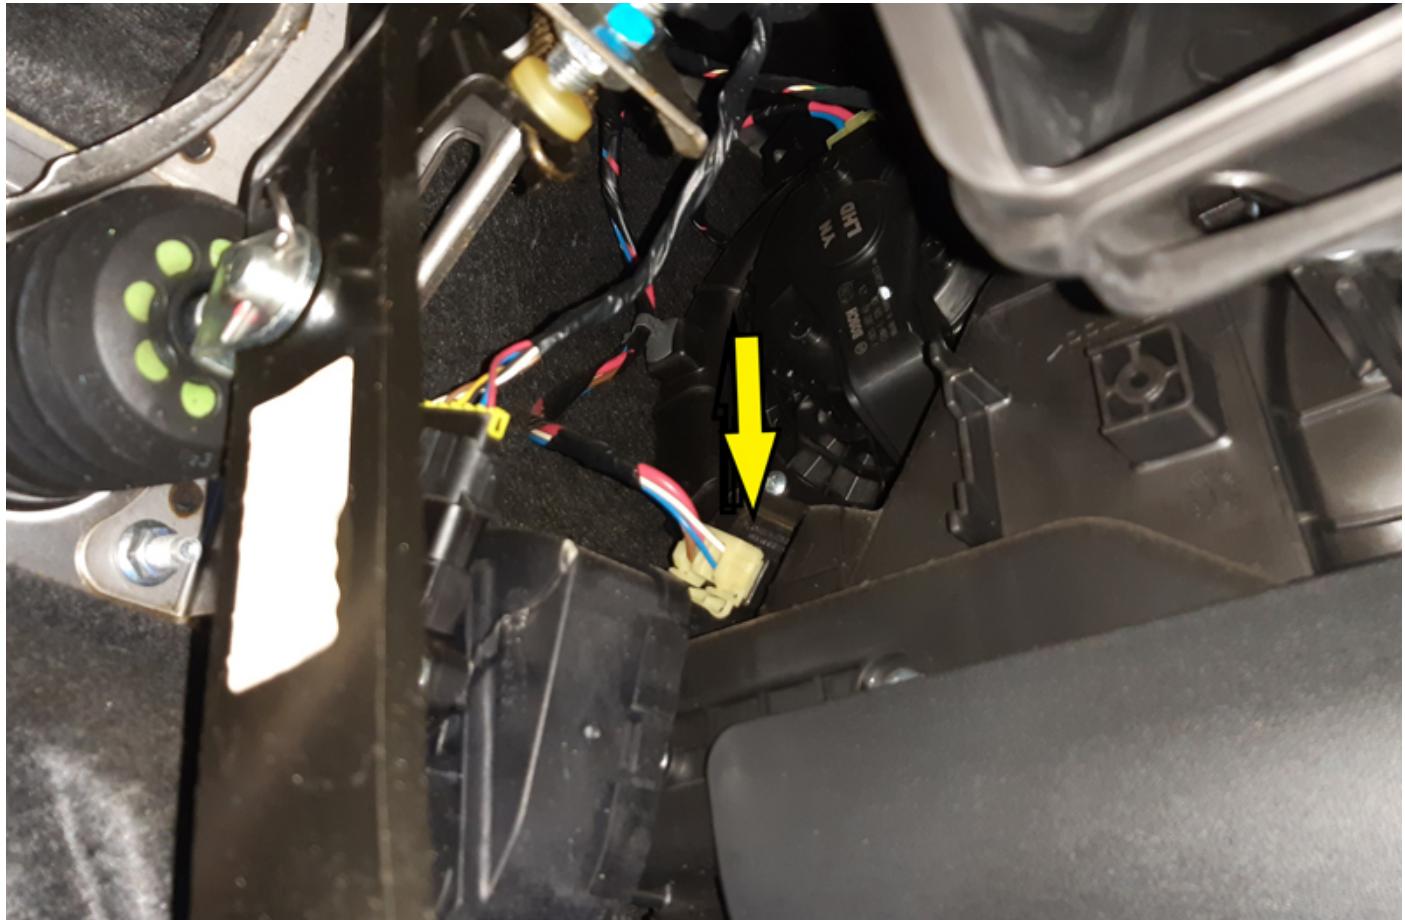
En los vehículos con aire acondicionado manual mencionados anteriormente, puede ocurrir que el ventilador interior solo funcione al máximo nivel (velocidad máxima del ventilador). Esto suele indicar que el regulador del ventilador (resistencia) está defectuoso. Lo mismo ocurre con estos vehículos. Sin embargo, se accede a él a través del espacio para los pies del conductor y no a través del espacio para los pies del pasajero, como suele ser habitual (fig. 1).
