## Mini R57 Cooper S - Fallo de la iluminación

| Síntoma | Mensaje de error esporádico Fallo en la iluminación |

## Mensaje de error esporádico - Fallo de la iluminación

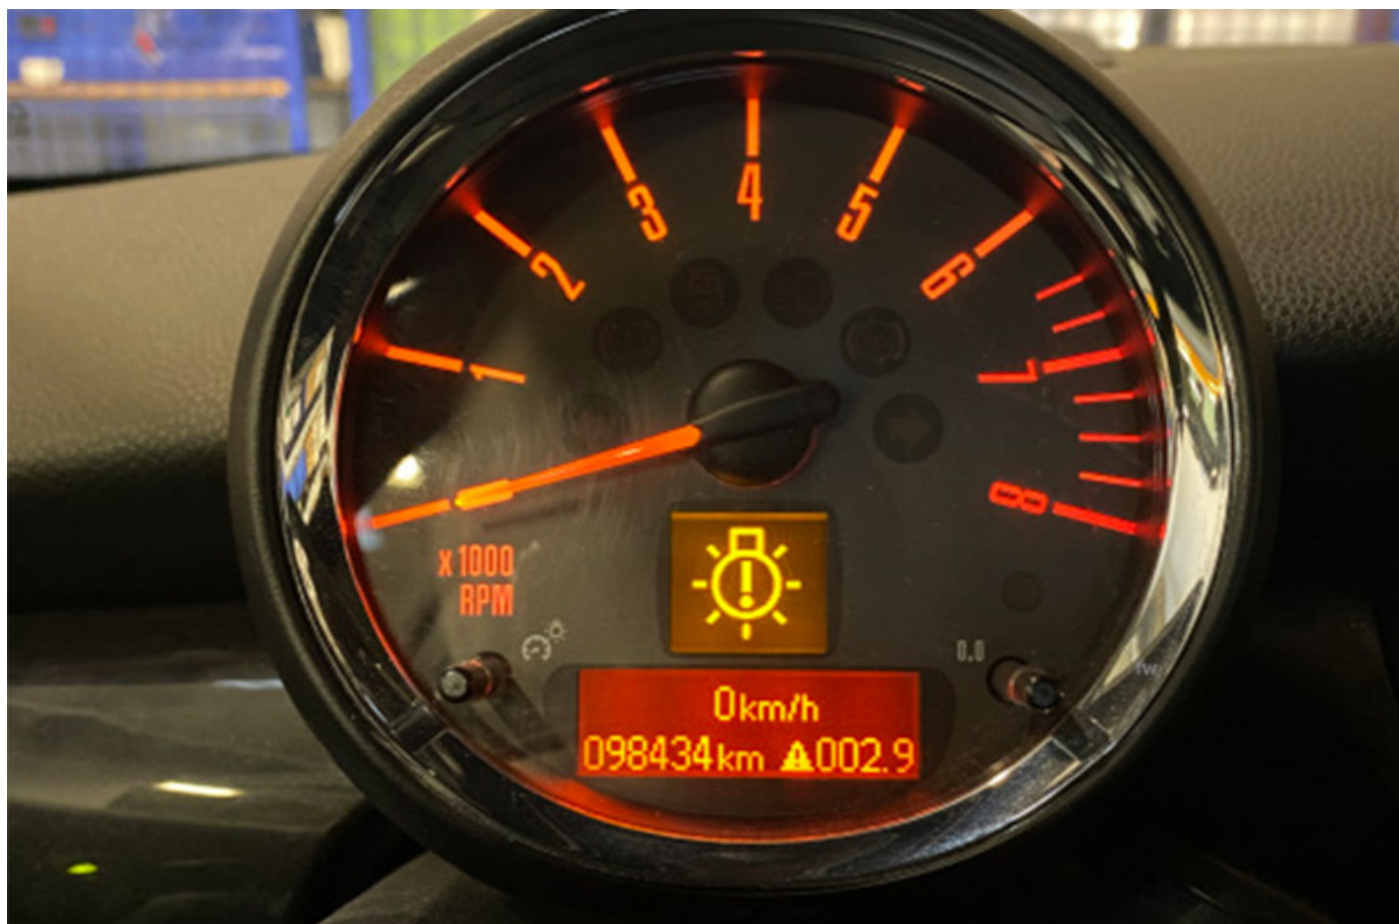
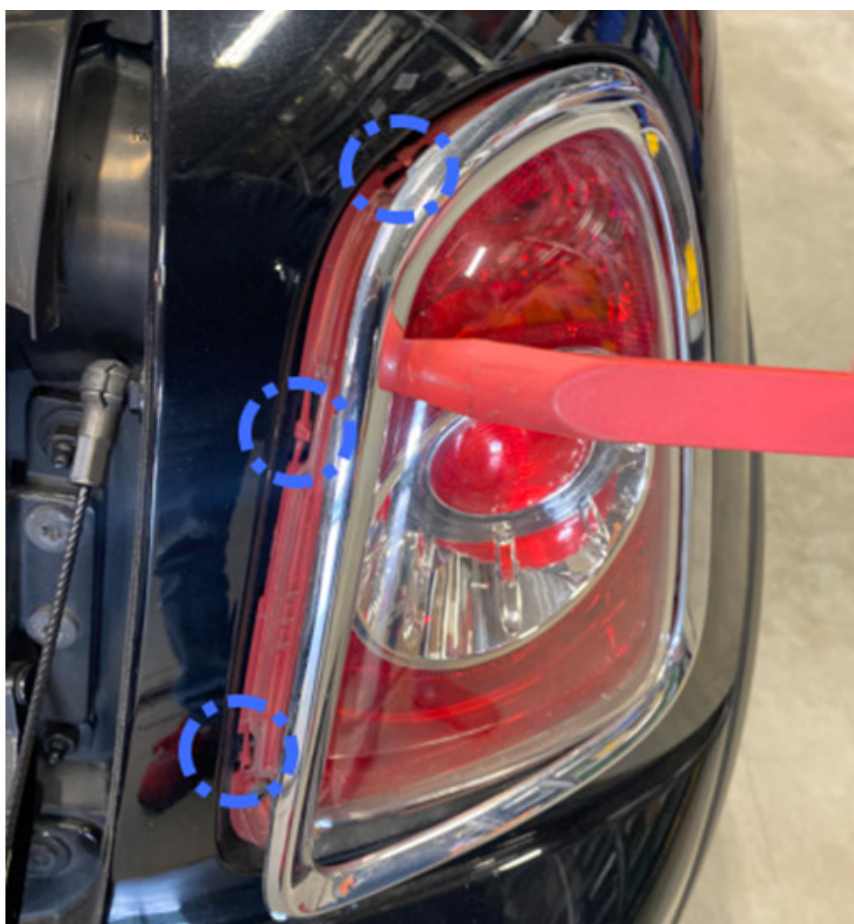
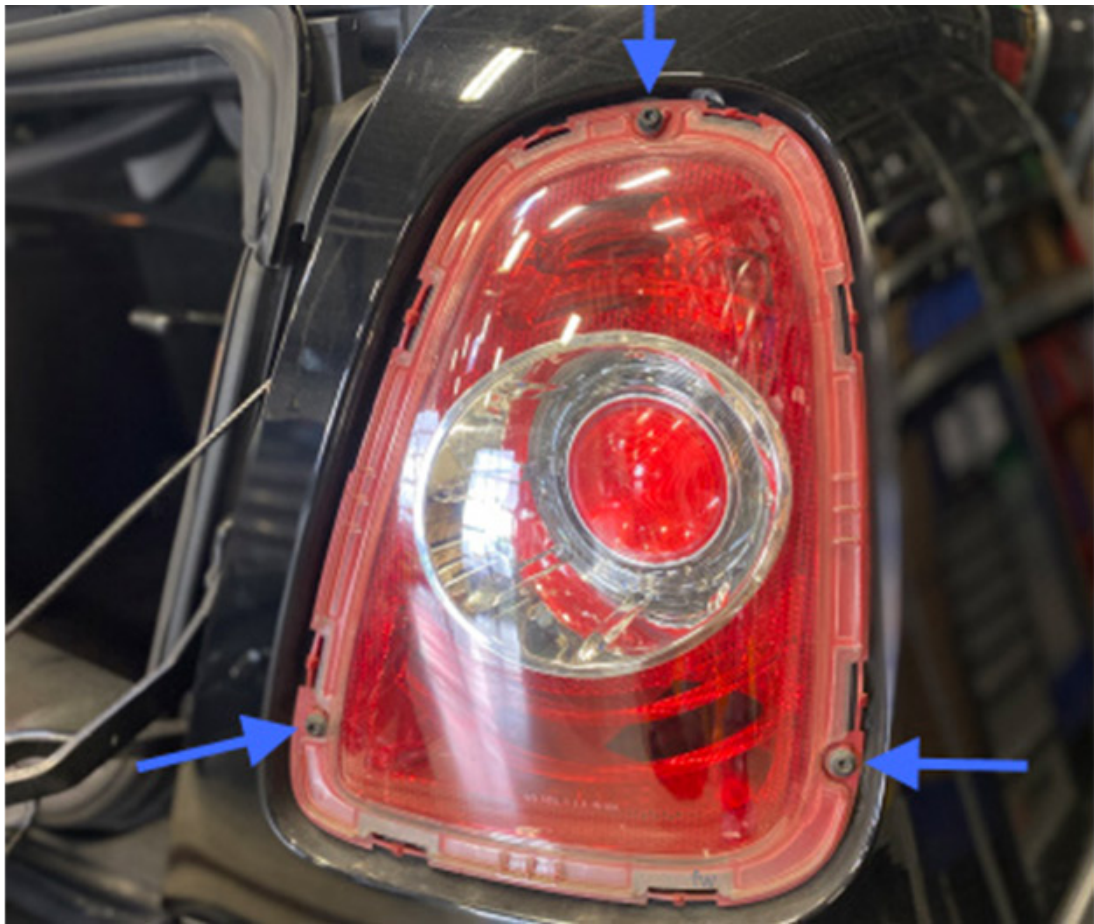
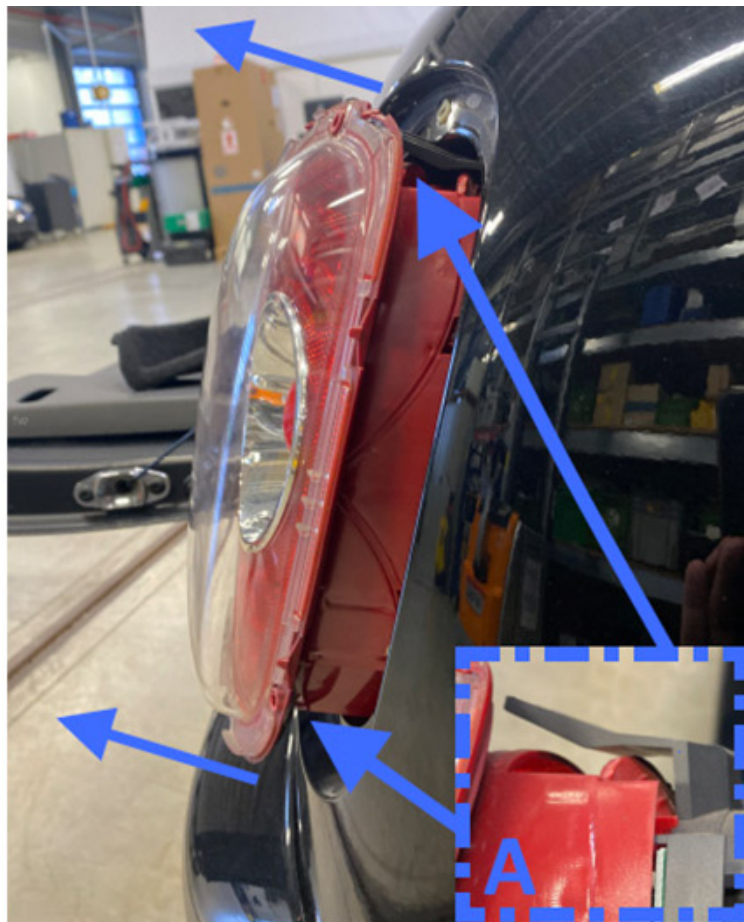
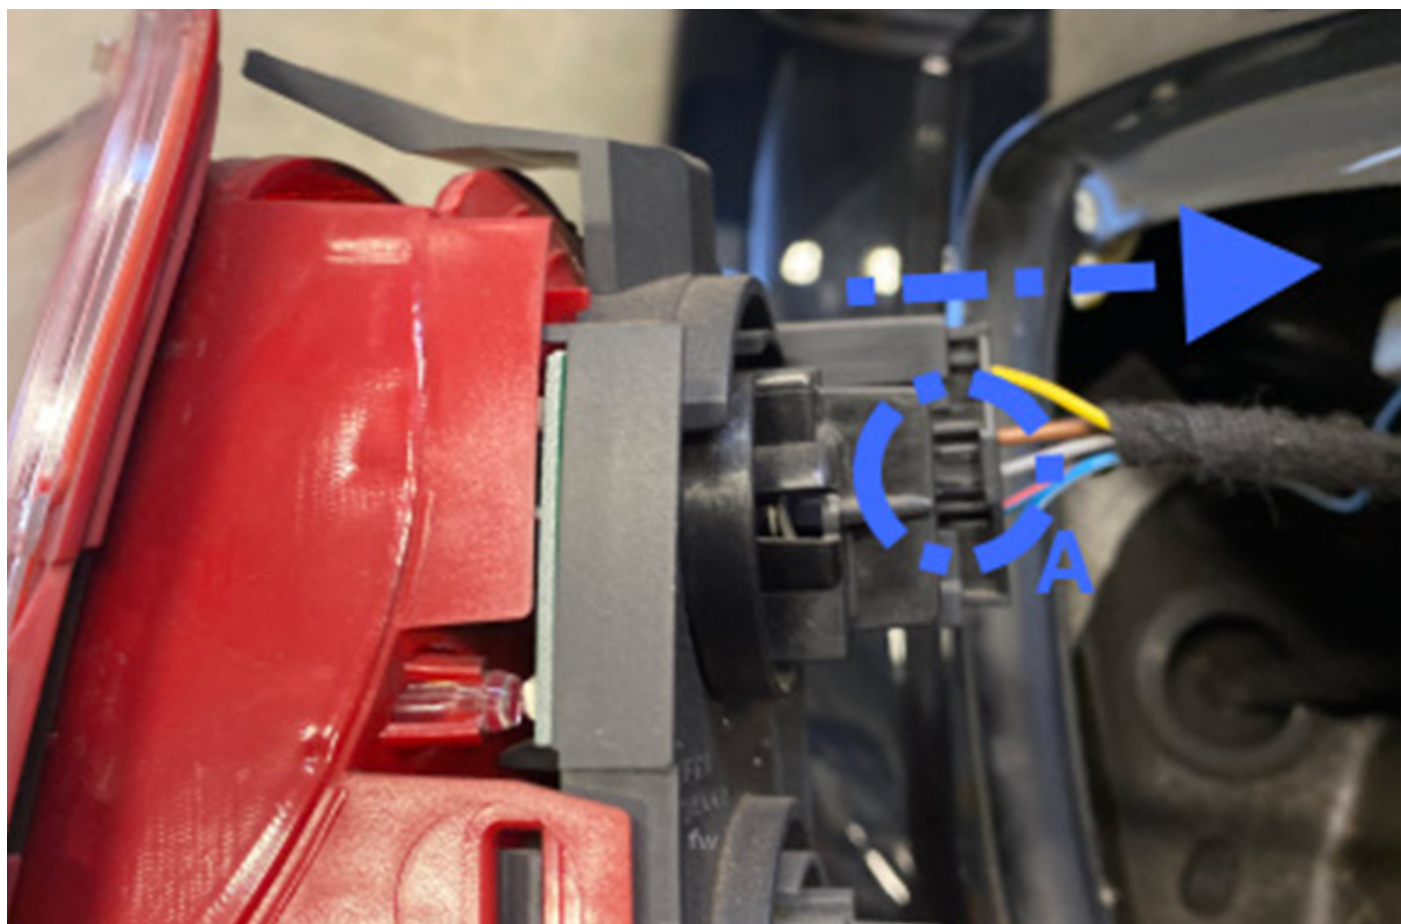
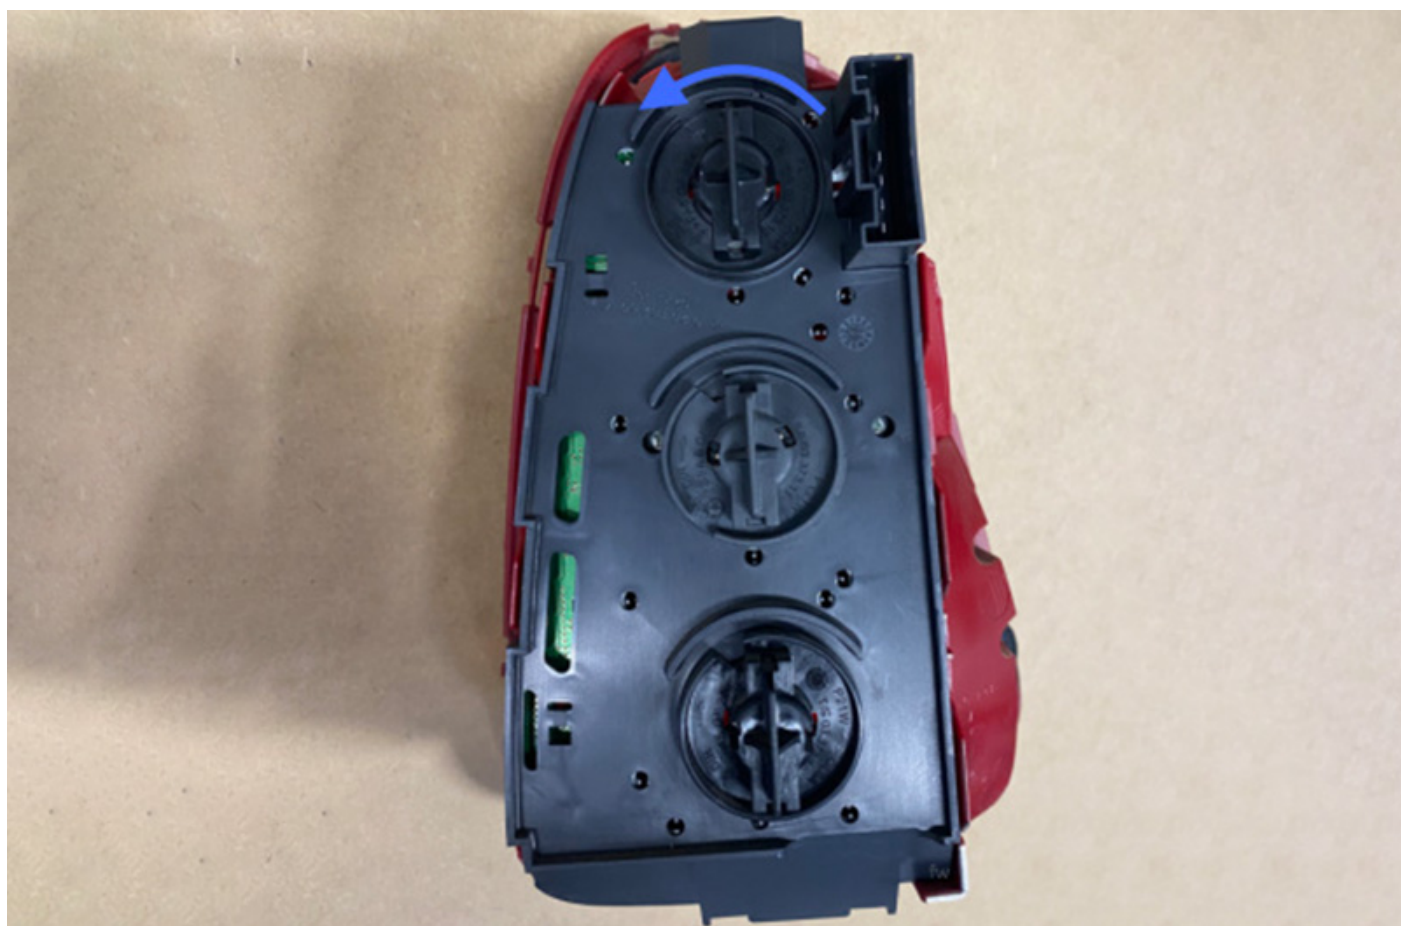
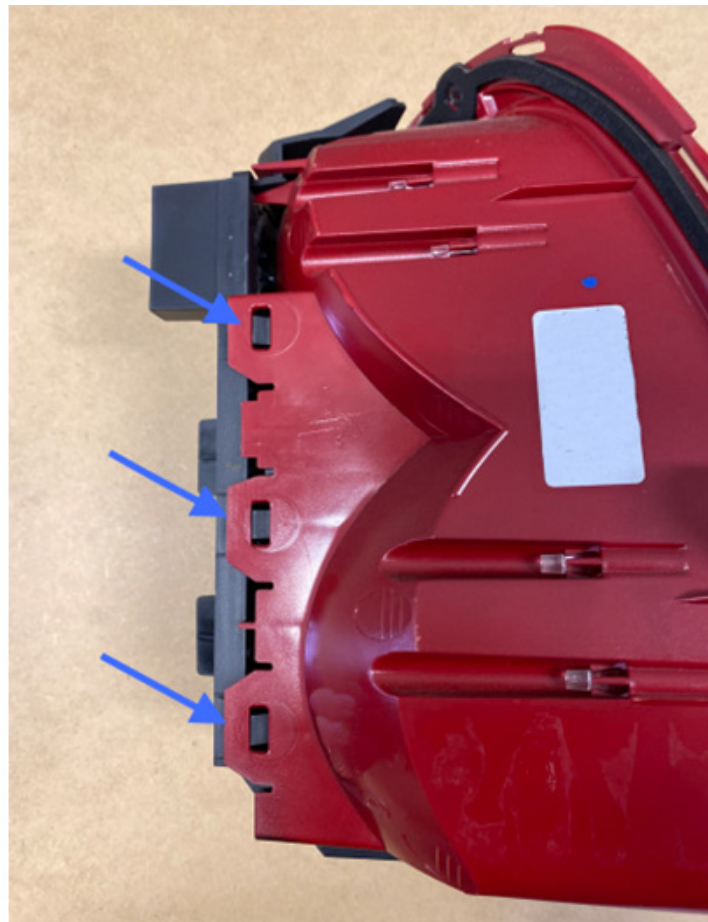
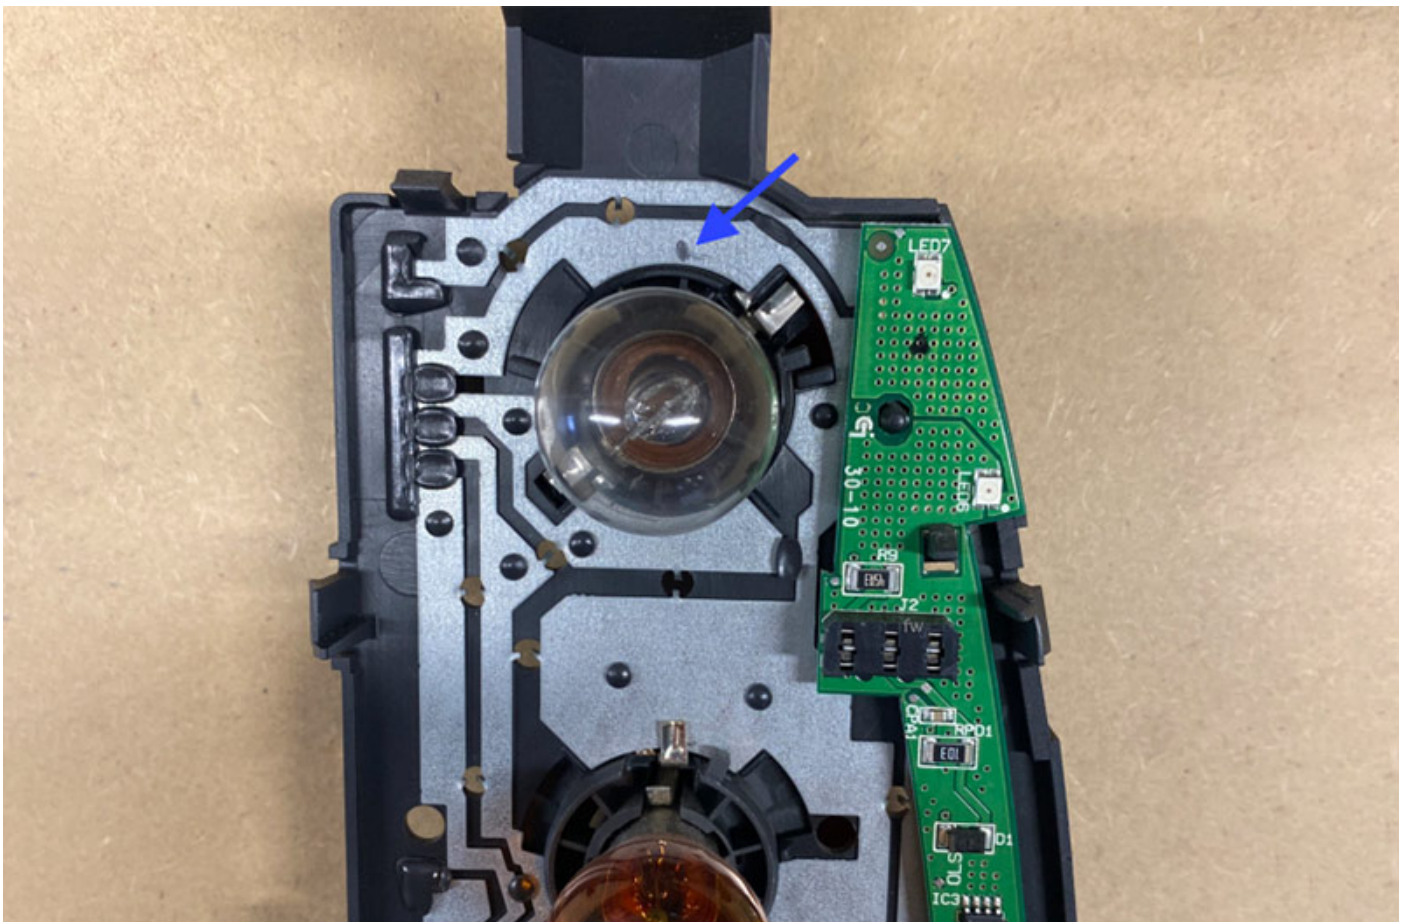
Una posible causa de ello puede ser un error de transmisión a los conductos eléctricos de los portalámparas. Mediante un aparato de diagnóstico y leyendo la memoria de averías, a menudo se puede determinar qué dispositivo de iluminación es el responsable del mensaje de avería. Si en la memoria de averías se ha detectado un fallo en la iluminación de los pilotos traseros, debe prestarse especial atención a los dos portalámparas de los pilotos traseros. Allí pueden producirse problemas de contacto entre el portalámparas y el portabombillas debido a la disminución de la fuerza del muelle del portabombillas. Esto provoca la deformación térmica del portalámparas y del casquillo.

- Desenganche con cuidado el embellecedor del piloto trasero de los anclajes por completo mediante la cuña de plástico
- Afloje los tres tornillos Torx
- Retire con cuidado el piloto trasero de la parte lateral en sentido contrario a la marcha (nota: si es necesario, presione las pestañas de retención (Fig.A) del maletero, esto facilita el desmontaje)
- Presione la pestaña de retención de la conexión enchufable y desconecte la conexión enchufable
- Gire el portabombillas en sentido antihorario, extraiga el casquillo
- Suelte el portalámparas del piloto trasero desenclavando las lengüetas de soporte

Debe comprobarse si el portalámparas y los casquillos de las lámparas afectadas presentan problemas de contacto. Si se observan sobrecargas térmicas en el portalámparas afectado, deberá sustituirse el portalámparas, el portabombillas y la lámpara. Esta información también podría ser aplicable a otras series de vehículos.
