# Opel Astra-J Sports Tourer - Indicación en pantalla del código 16

Fabricante	Opel
Modelo de vehículo	Astra-J
Síntoma	Indicación en pantalla del código 16

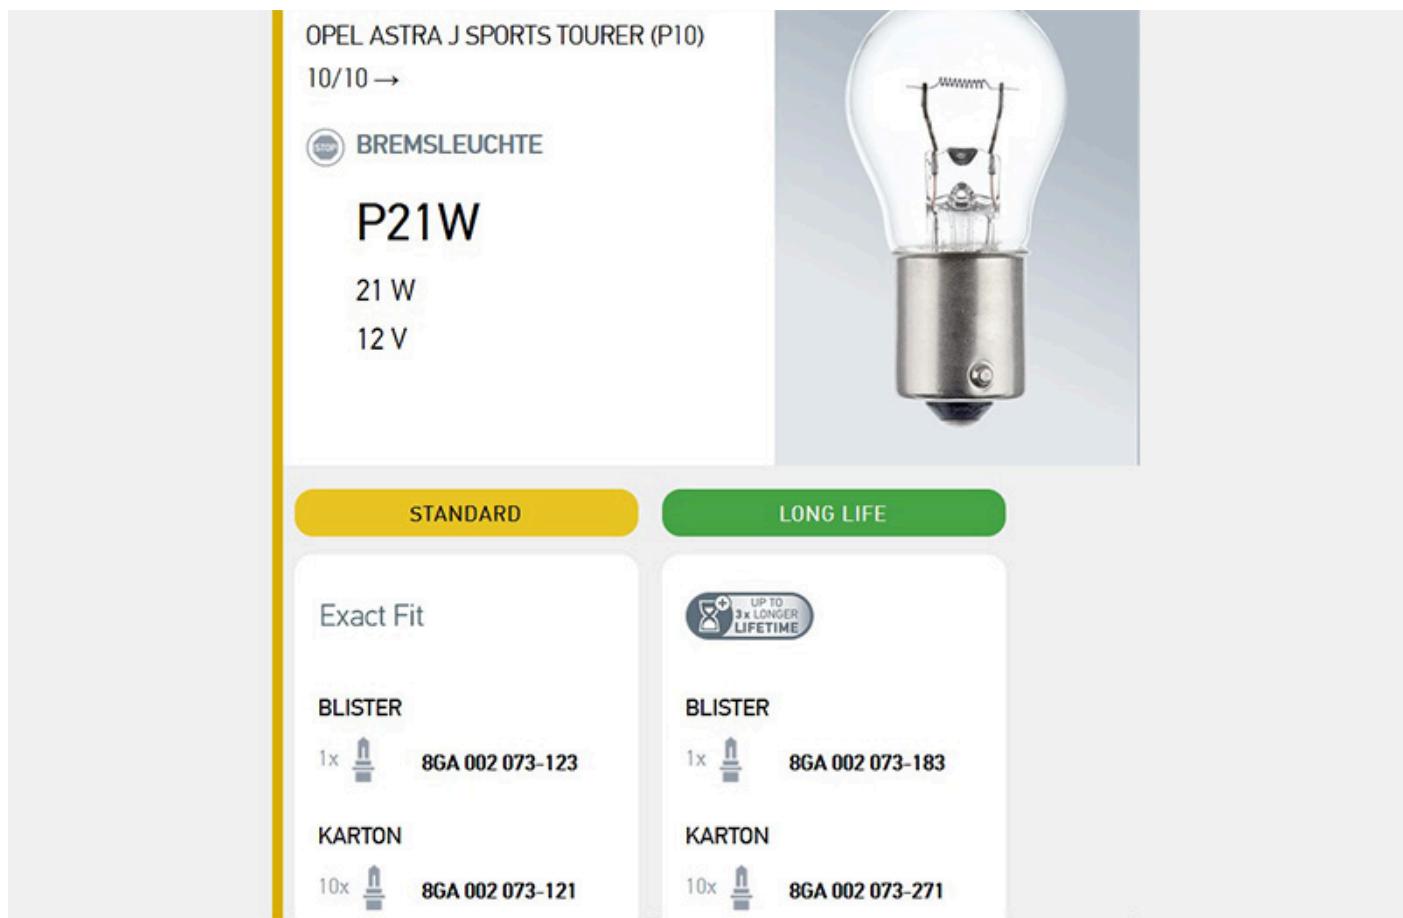
Fig.3: Bombilla P21W

Sustituya la bombilla P21W ([Fig.3](#)). Compruebe que los contactos del conector no estén corroídos.
