# Opel Insignia - Fallo en el ajuste de la altura del asiento | HELLA

**Opel**

**Insignia**

## **Fallo en el ajuste de la altura del asiento**

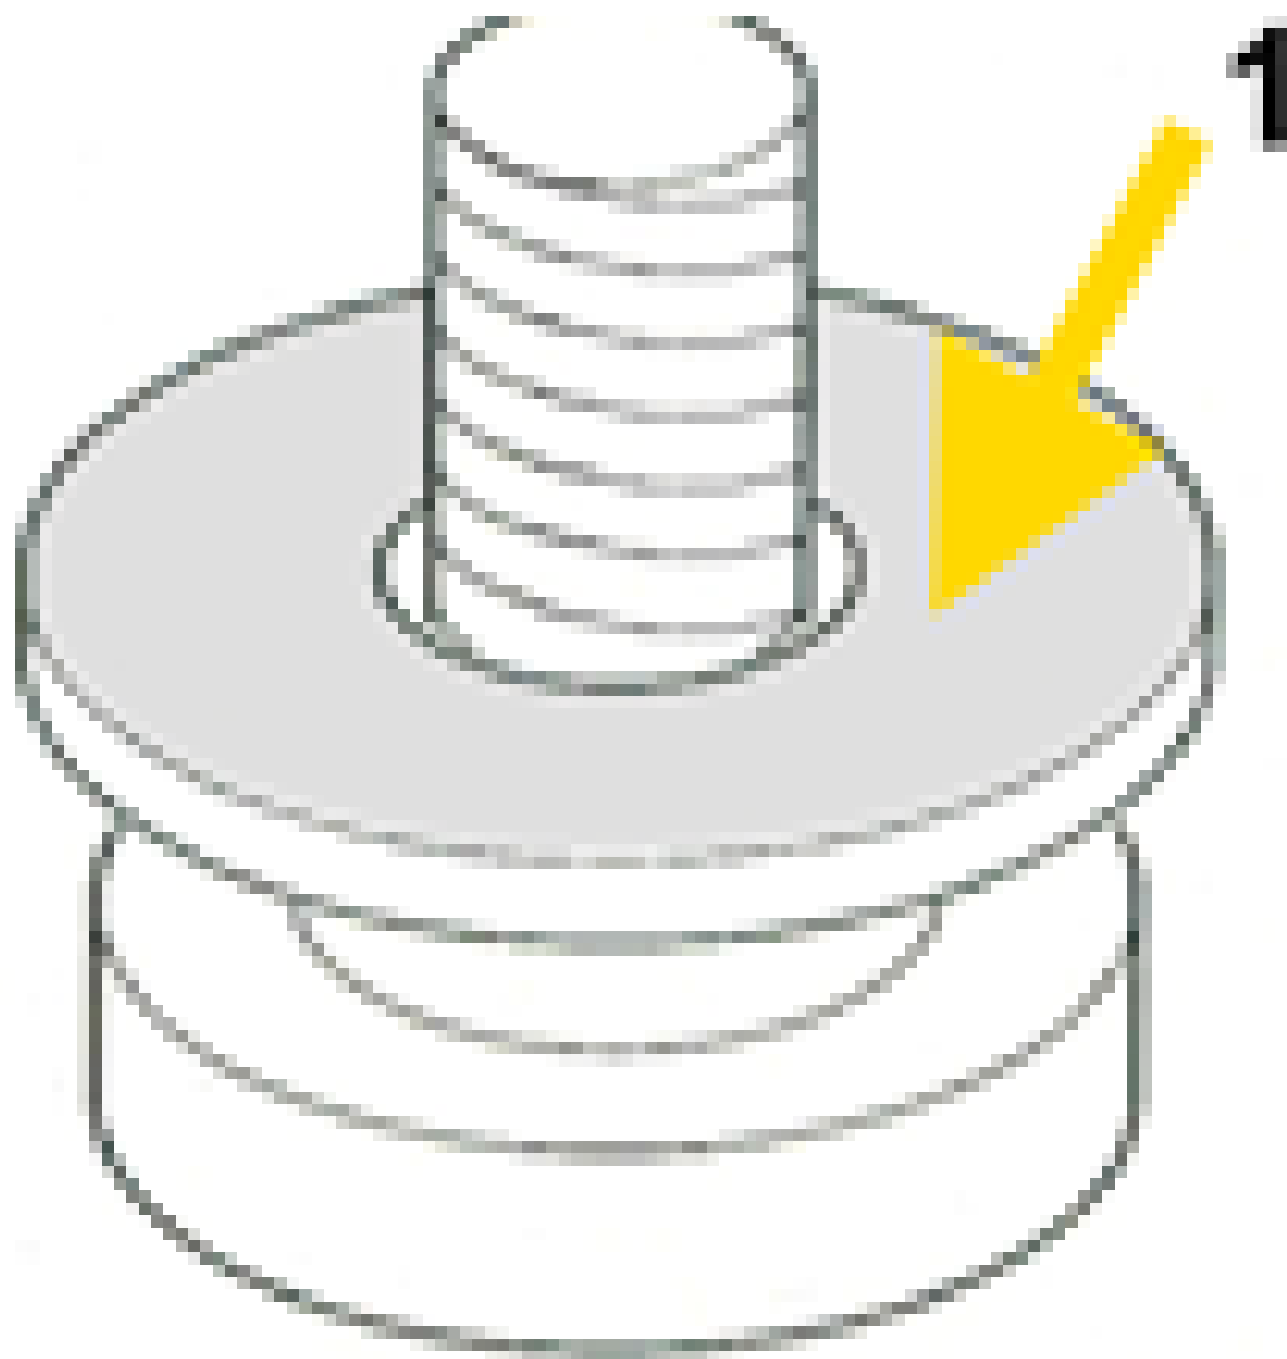
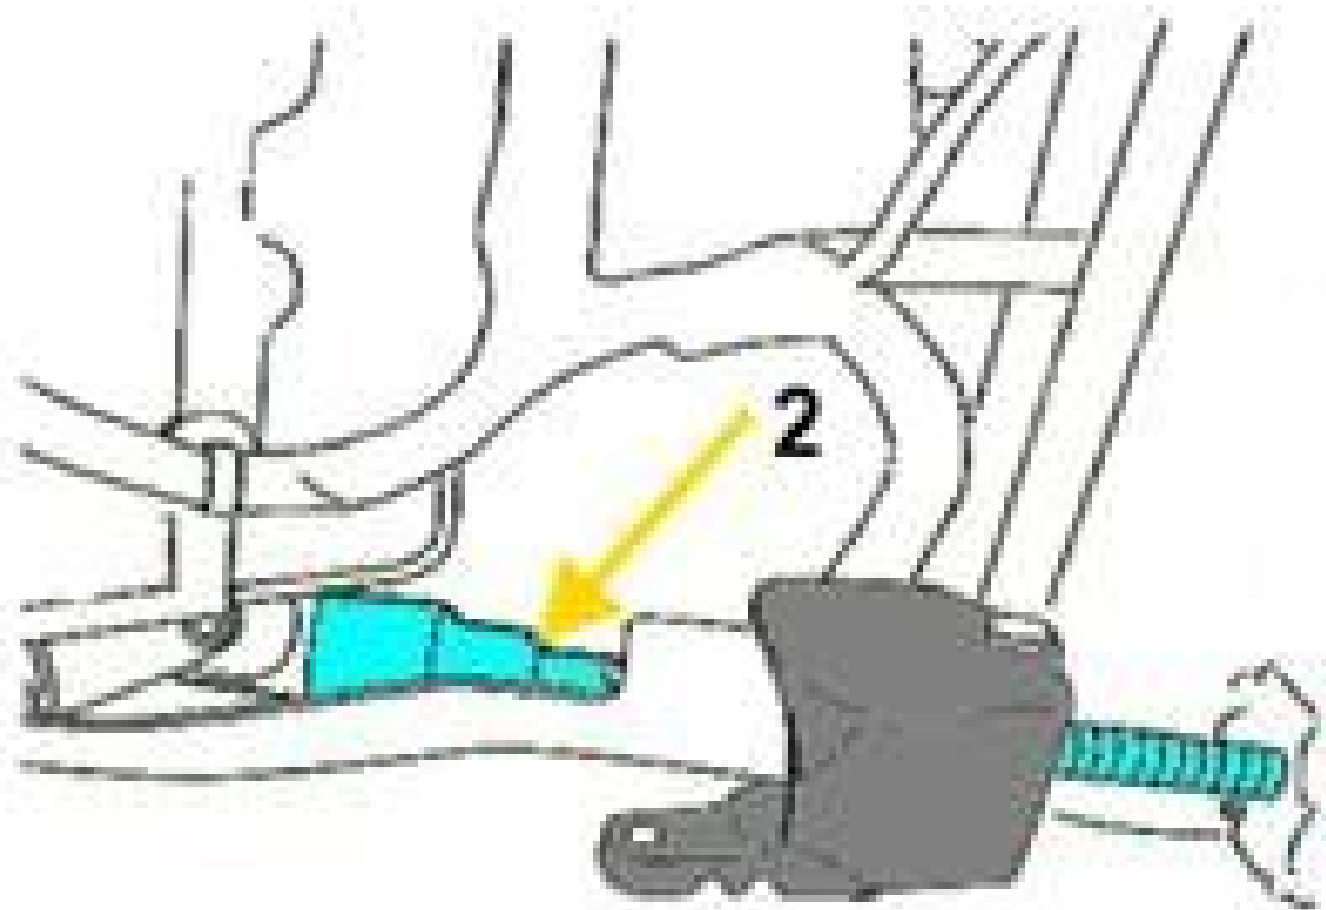
Si en el vehículo arriba mencionado fallara el ajuste de la altura del asiento, puede deberse a un bloqueo en el eje del ajuste.

El motor para ajustar la altura puede haberse quedado bloqueado entre el eje y el tope de plástico.

Para solucionar este problema puede montarse una arandela de apoyo ( 1 ).

- Desmontar el asiento
- Aflojar el tornillo (2) y desmontarlo
- Colocar arandela (1) medidas 6,4 x 18 x 1,6 (nº Primer Equipo: 11035613)
- Lubricar con grasa especial (nº Primer Equipo: 13329237)
- Montar tornillo (2) y apretar con 10 Nm
- Montar el asiento
