OPEL Zafira C - Pérdida de refrigerante | HELLA

OPEL

Zafira C

Pérdida de refrigerante

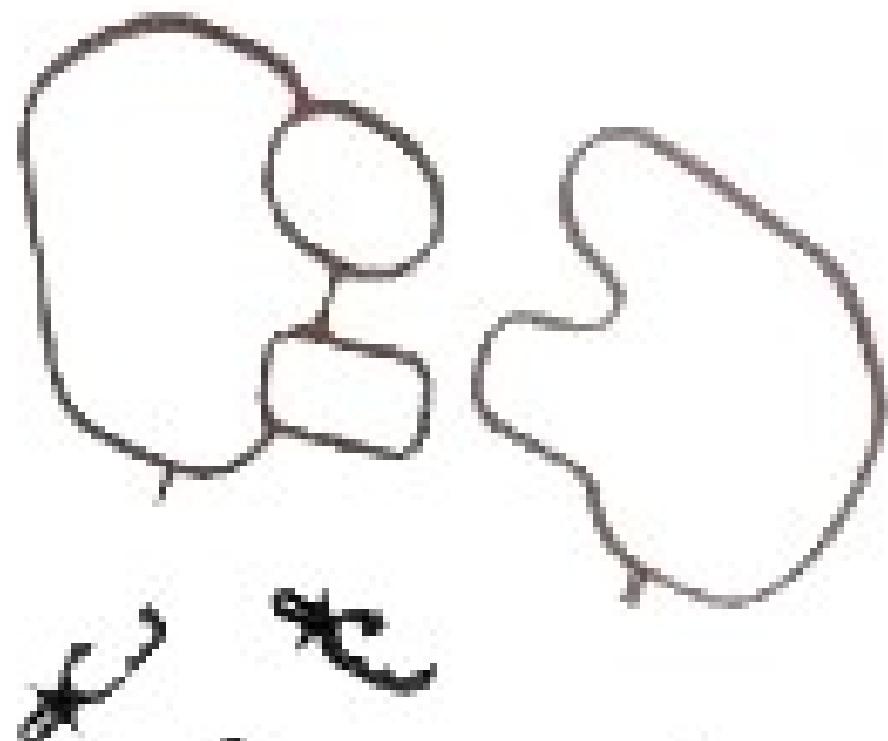
Radiador de realimentación de gases de escape (EGR)

En los vehículos arriba mencionados puede producirse pérdida de refrigerante en el radiador de realimentación de gases de escape (radiador EGR). A la hora de comprobar el sistema de refrigeración deberá prestarse especial atención a la carcasa del radiador EGR. Puede presentar algún tipo de grieta por la cual se produzca la pérdida de refrigerante.
