Saab 9-3 - Ventilador de habitáculo | HELLA

Saab

9-3 (YS3D)

Ventilador de habitáculo

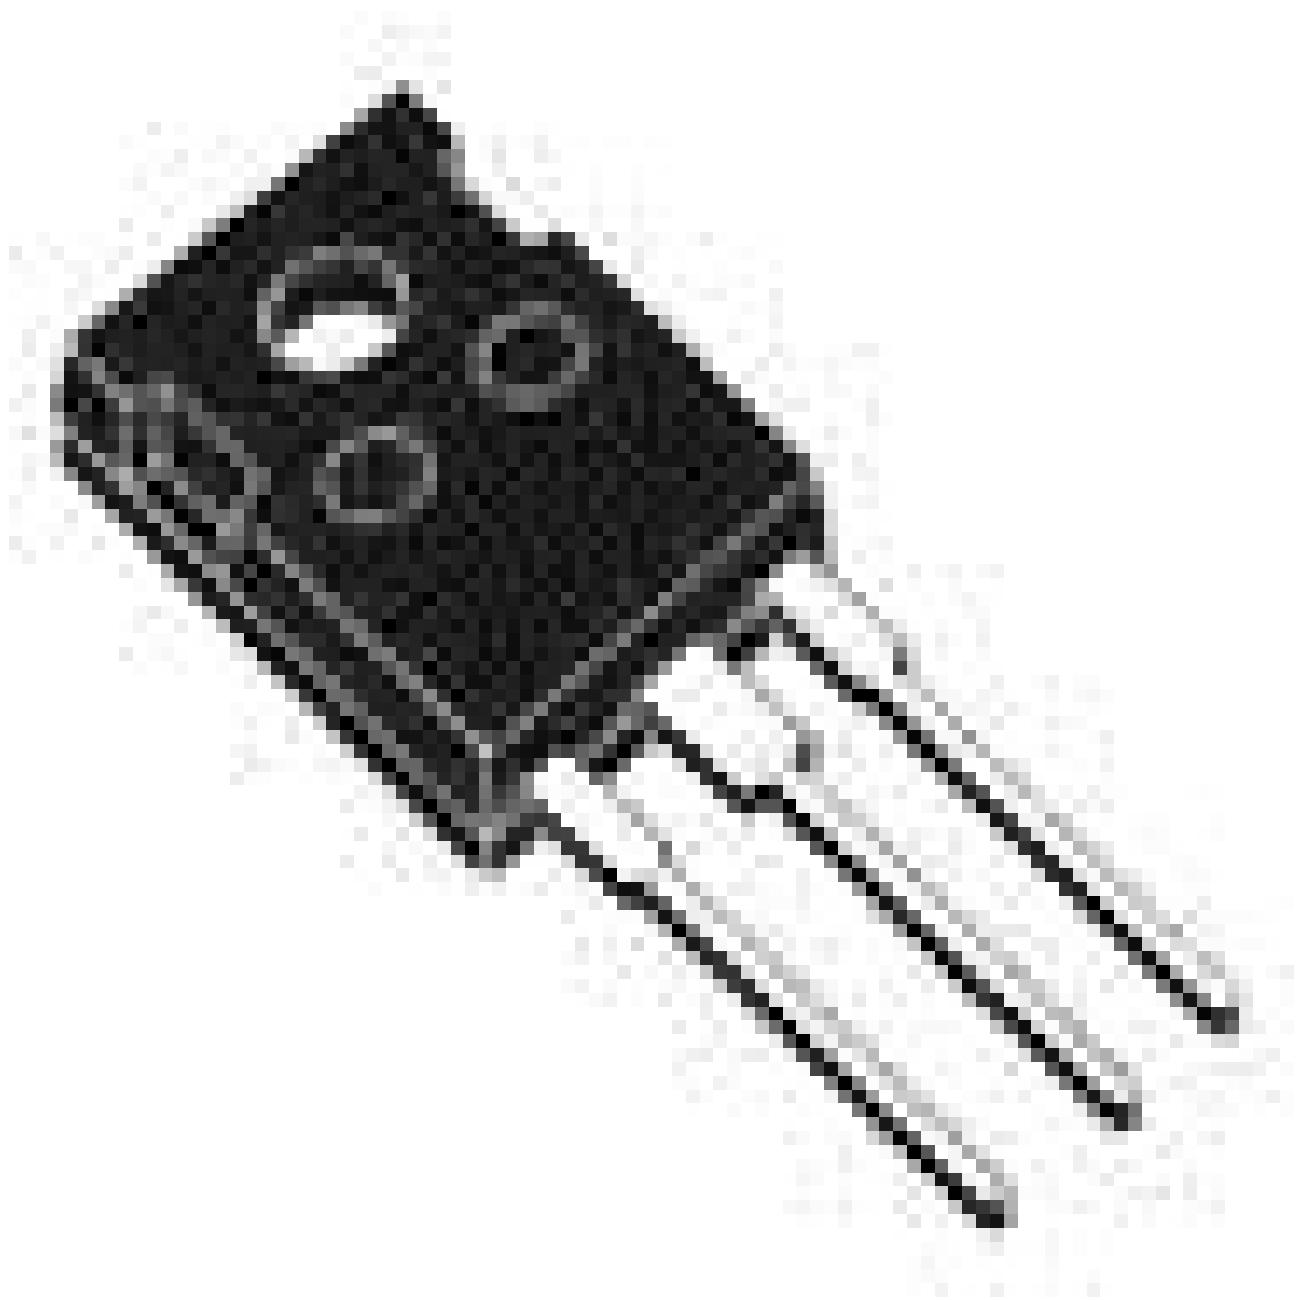
Si el número de revoluciones de la ventilación ya no se pudiera manejar mediante el mando o si el ventilador solo funcionara en el nivel más alto, es muy probable que el regulador electrónico de la ventilación presente algún fallo. En la mayoría de los casos, se debe a un fallo del transistor (MOSFET) de la pletina.

Además de sustituir el regulador de la ventilación también existe la posibilidad, para los electricistas más experimentados, de reparar el regulador cambiando el transistor. En este caso se necesitarían los siguientes accesorios/componentes:

-
- Transistor (Typ IRFP064N)
- Soldador, aprox. 30W
- Desoldador con bomba de aspiración
- Soldadura
- Pasta térmica
- Destornillador, estrecho
- Cuchilla
- Cinta aislante, termorresistente
