Saab 900 II - Regulación de las revoluciones en la ventilación de la calefacción | HELLA

Saab

900 II

Regulación de las revoluciones en la ventilación de la calefacción

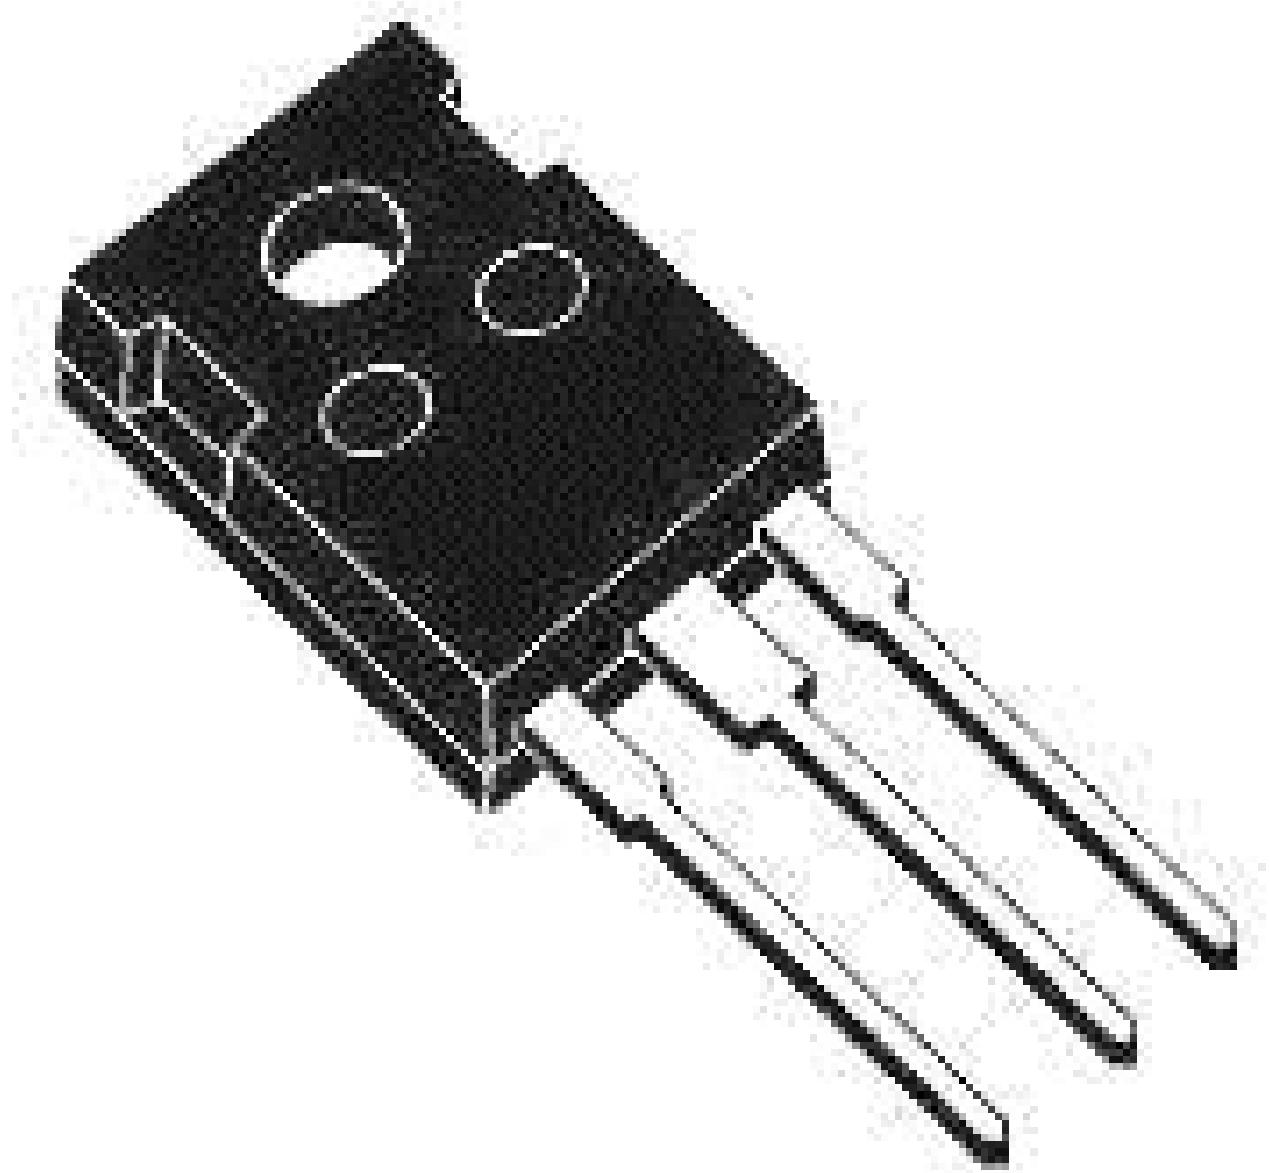
- Transistor (tipo IRFP064N), véase dibujo
- Soldador, aprox. 30W
- Desoldador con bomba de aspiración
- Soldadura
- Pasta térmica
- Destornillador, estrecho
- Cuchilla
- Cinta aislante, termorresistente

Para los electricistas más experimentados también existe la posibilidad de reparar el regulador sustituyendo el transistor. En este caso se necesitarían los siguientes accesorios/componentes:
