# Subaru Forester - Fallo de la válvula EGR

## Hoja de datos

| Síntoma | El testigo de control del motor se enciende /<br>Fallo de la válvula EGR |

## El testigo de control del motor se enciende - Código de avería P0401

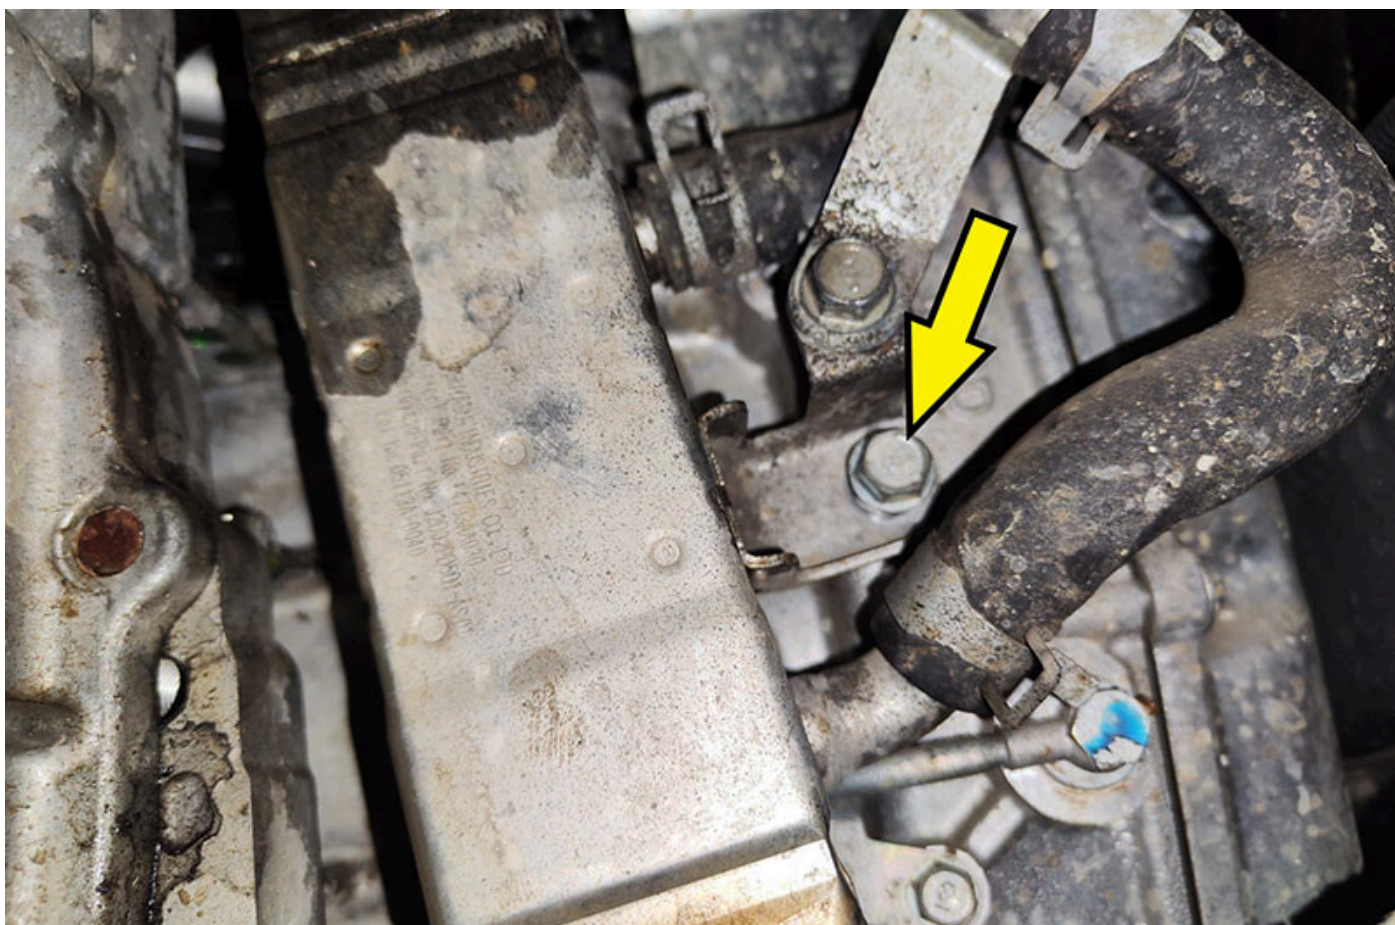
Subaru Forester - Tornillo del radiador EGR abajo

Suelte la fijación inferior del radiador EGR (desde el paso de rueda/los bajos del vehículo)br/>>

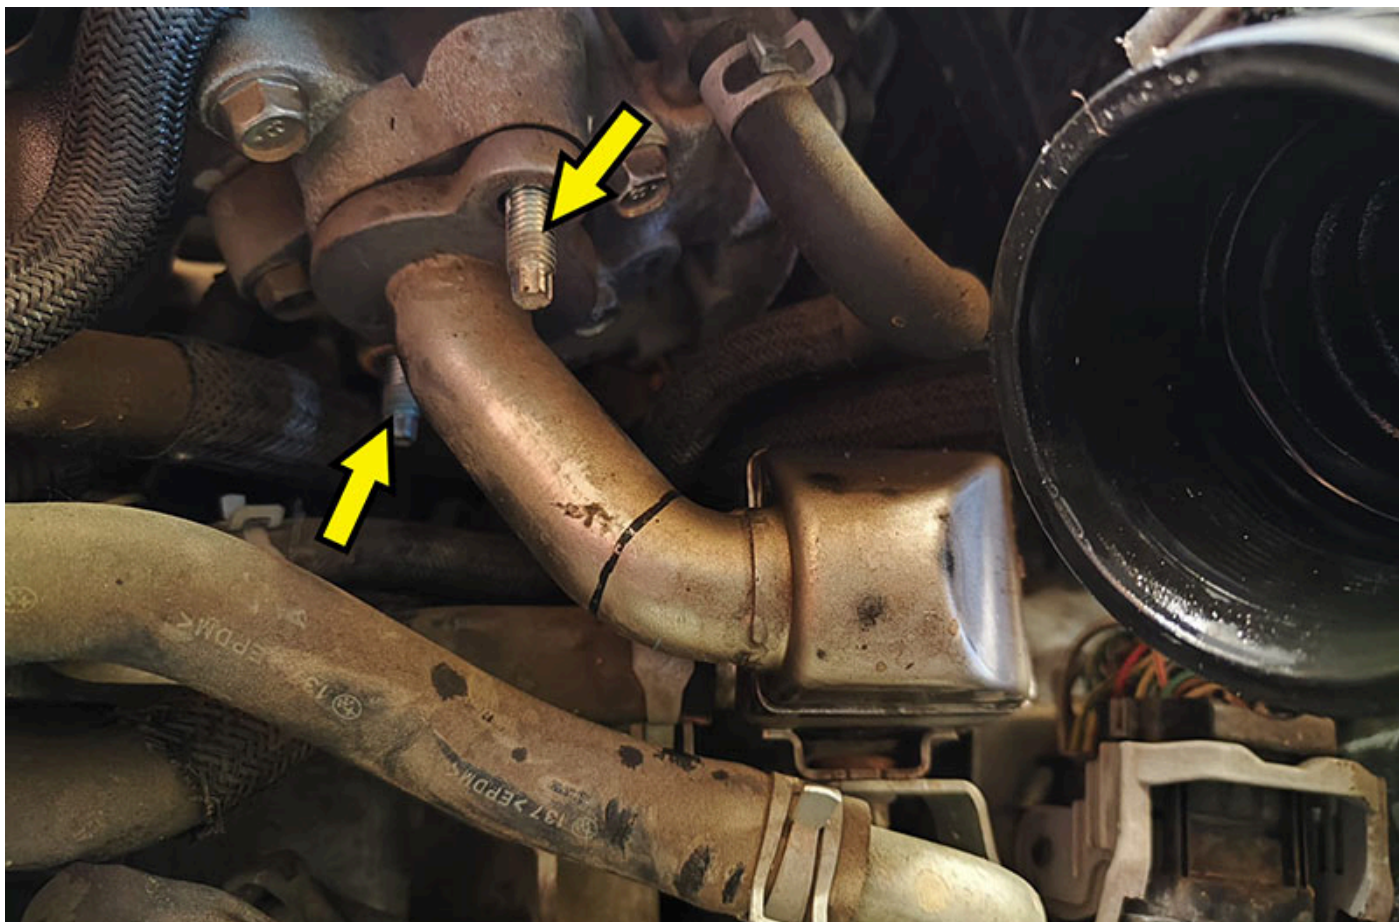
Subaru Forester - Perno roscado

- Desenchufe el conector central del mazo de cables del motor
- Desconecte las mangueras de agua de refrigeración de la válvula EGR (recoja el refrigerante que se derrame)
- Quite las tuercas de los dos pernos roscados de la válvula EGR
- Desenrosque los pernos roscados
- Separe la válvula EGR del radiador EGR:

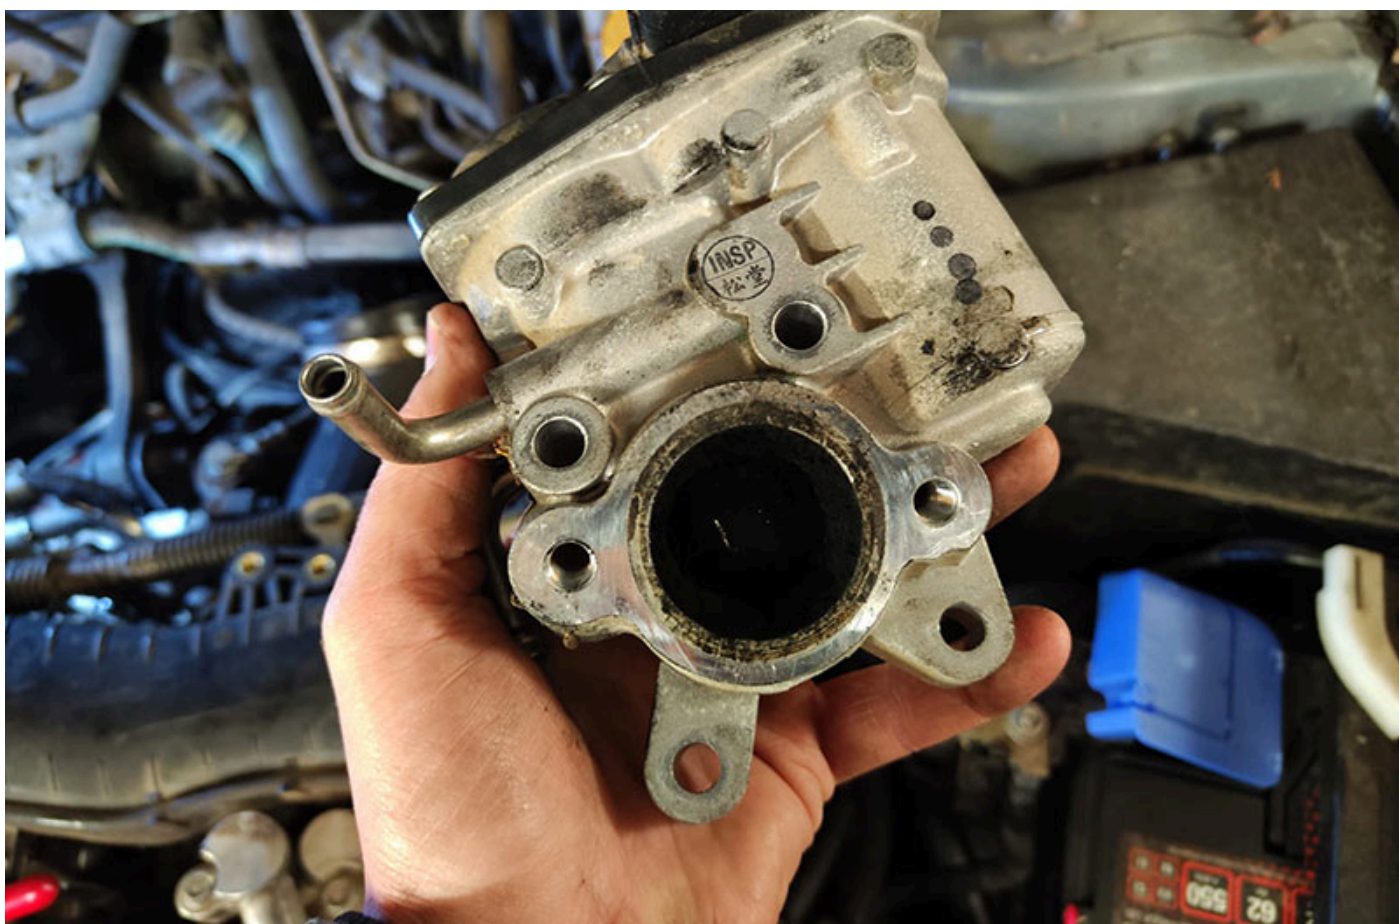
Subaru Forester - Válvula EGR carbonizada

Si en el vehículo arriba mencionado se enciende el testigo de control del motor y el código de avería P0401 (sistema de recirculación de gases de escape, caudal de gases de escape insuficiente) se almacena en la unidad de control, la causa puede ser una válvula EGR defectuosa u obstruida. Para desmontar la válvula EGR, proceda de la siguiente manera:br/>>

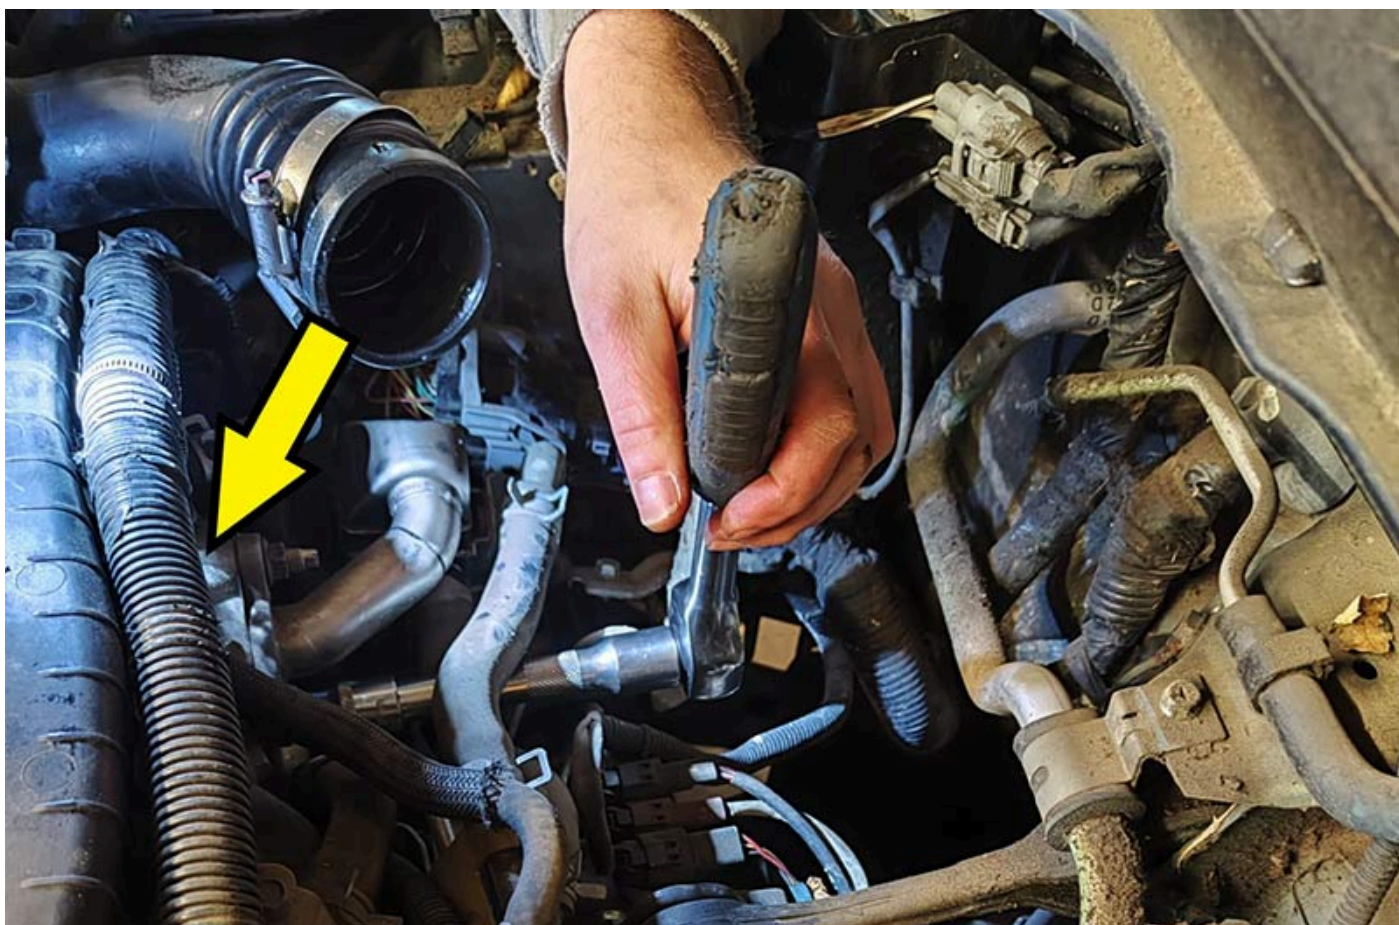
Subaru Forester - Posición de montaje de válvula EGR

Ahora se ve la posición de montaje de la válvula EGR.br/>>

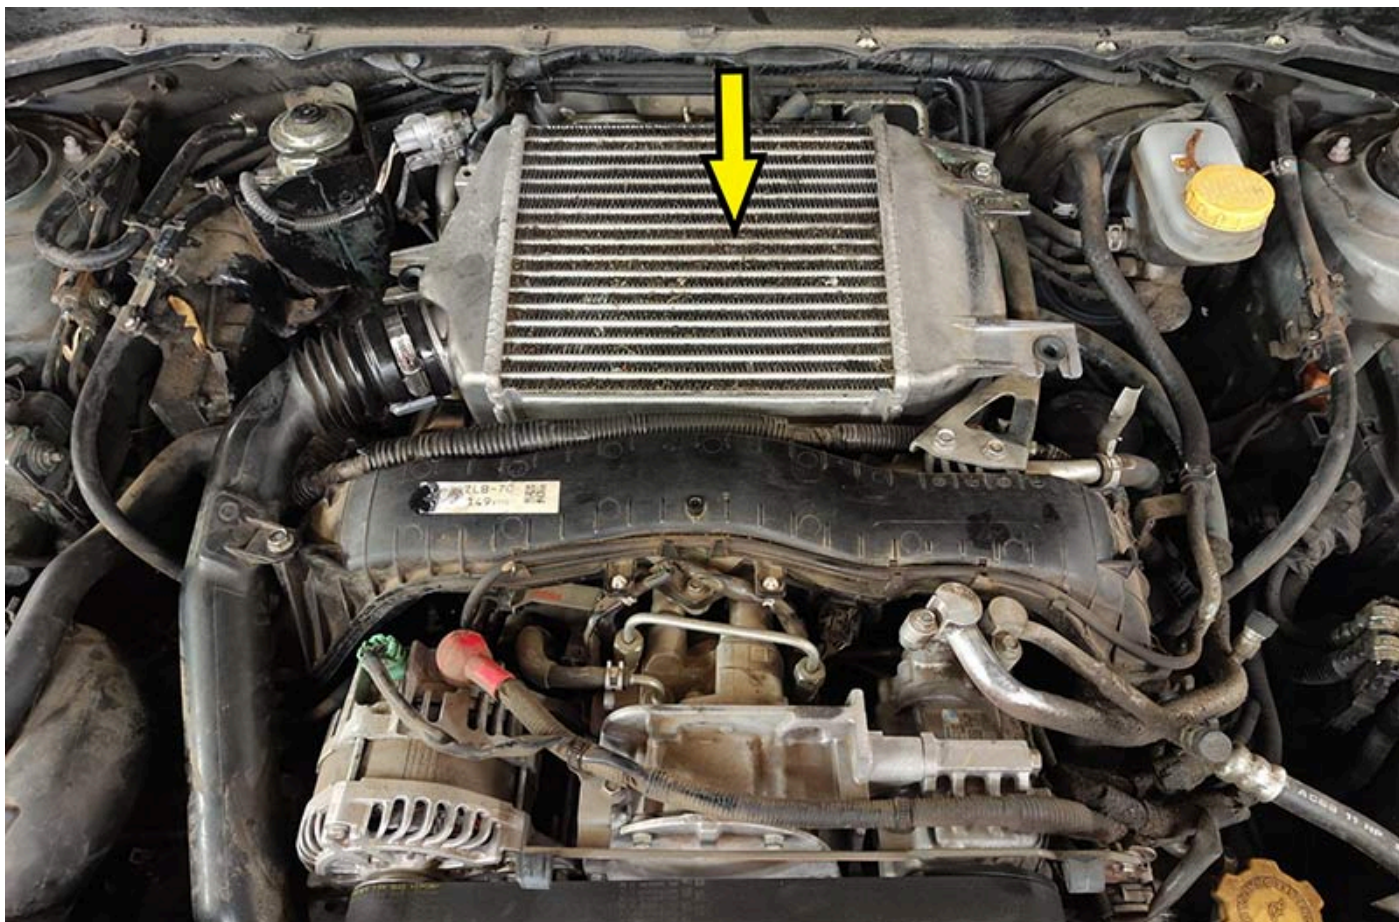
Subaru Forester - Intercooler

- Retire la cubierta superior del motor
- Desmonte el intercooler

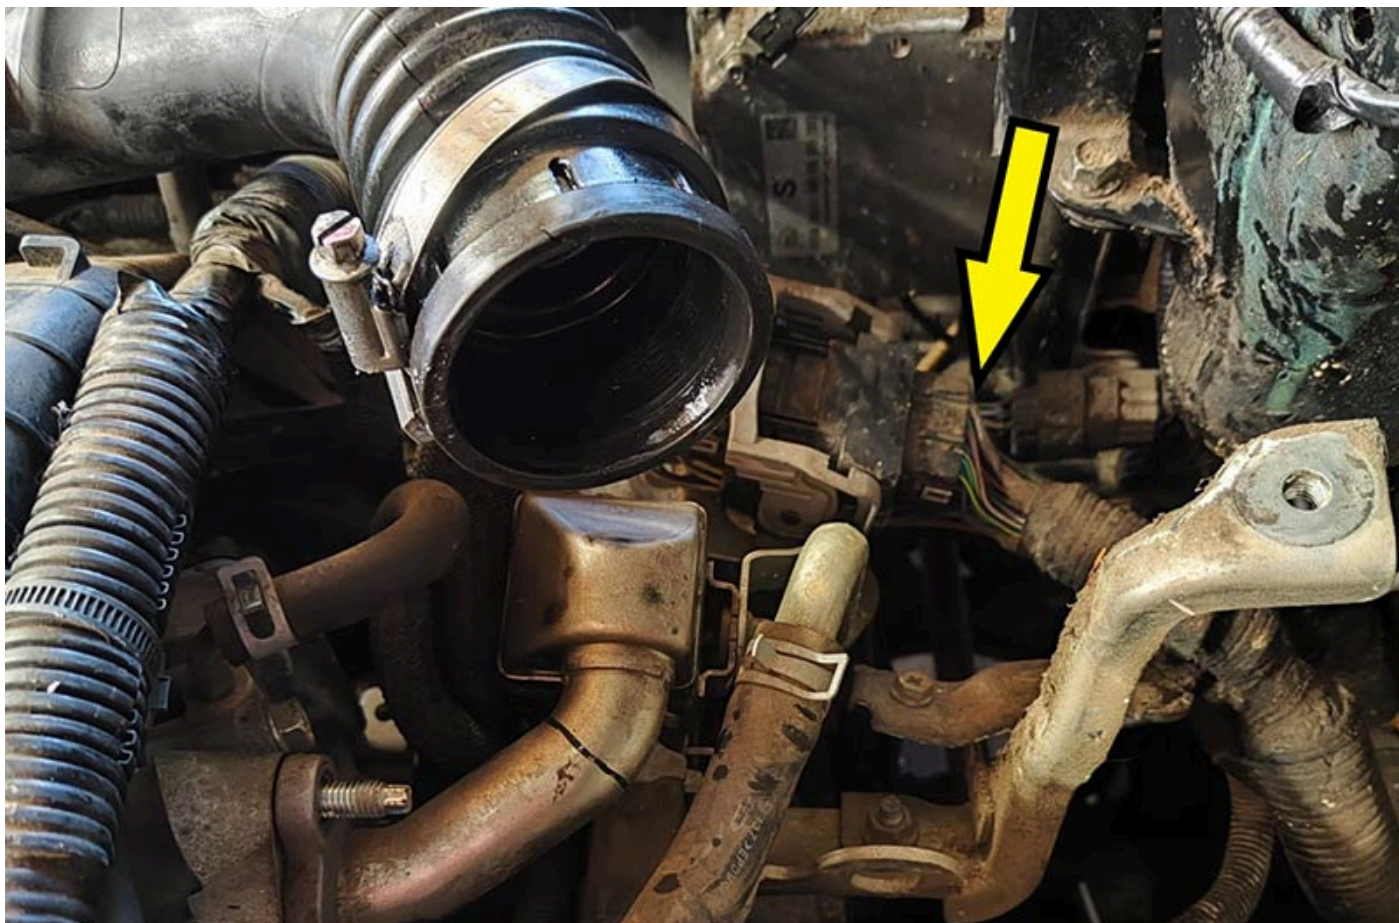
## Subaru Forester - Conector central compartimiento del motor

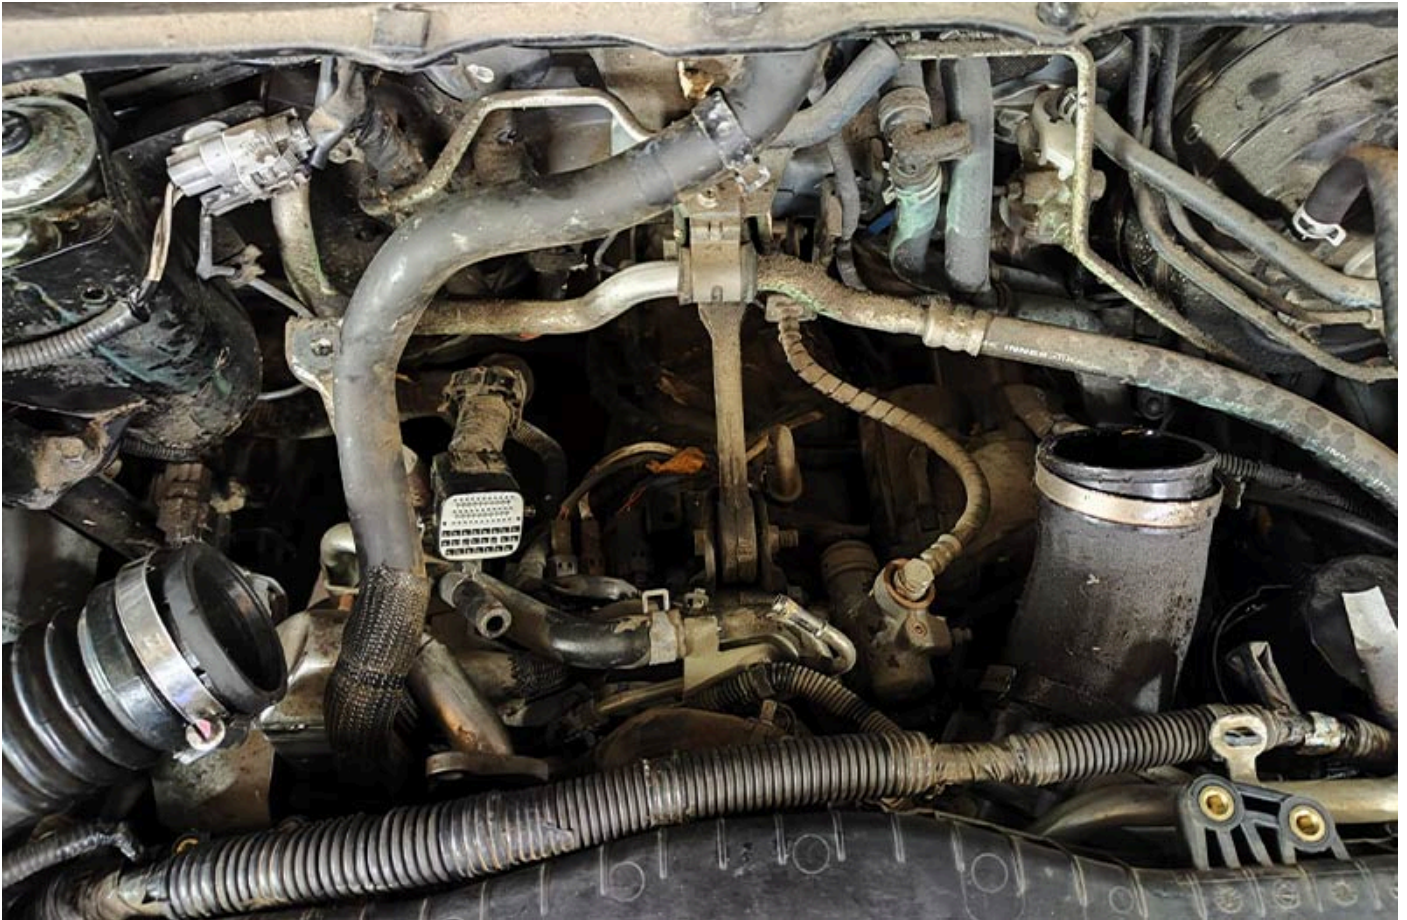
## Subaru Forester - Intercooler desmontado
