# VW Polo 9N - Luces de marcha atrás defectuosas

Fabricante	Volkswagen
Modelo de vehículo	Polo 9N
Motor	Todos
Año de fabricación	2001 - 2009
Síntoma	Luces de marcha atrás no funcionan

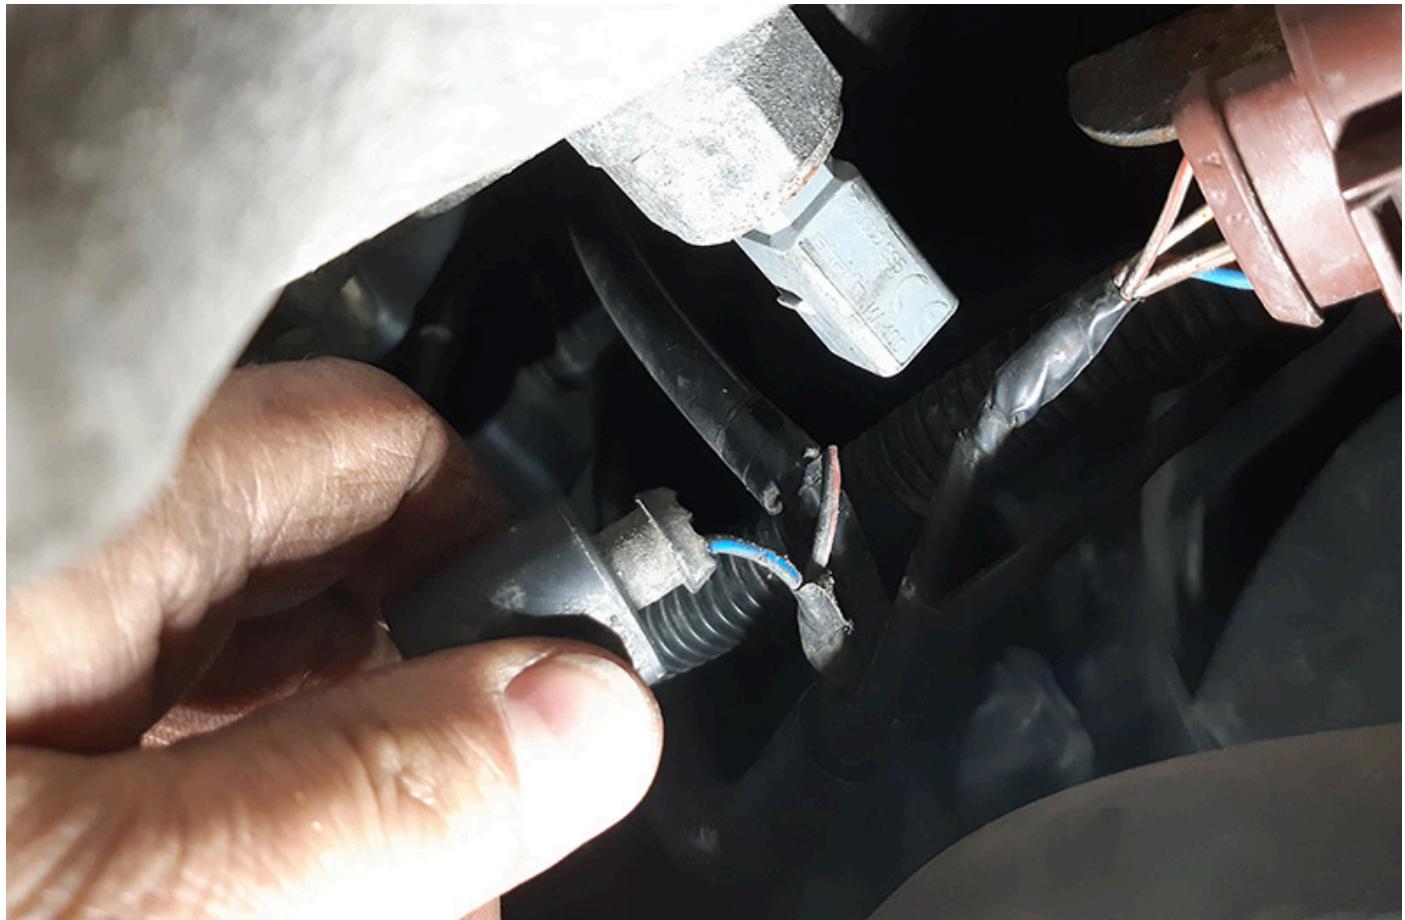
En este caso se siguió exactamente este orden.  
La bombilla y el fusible estaban en buen estado.  
No obstante, no había tensión (12 V) en la luz de marcha atrás.  
Por lo tanto, la única causa posible era un interruptor de marcha atrás defectuoso. Se puentearon los cables del conector del interruptor de marcha atrás, pero la luz de marcha atrás seguía sin funcionar.  
En el transcurso de la búsqueda de averías se comprobó la alimentación eléctrica en los pinos del conector del interruptor de marcha atrás. En este caso no había tensión. Tras inspeccionar más detenidamente el conector, se detectó que uno de los dos cables podía sacarse de la carcasa del conector tirando de él.  
Por tanto, la causa del fallo de la luz de marcha atrás era la rotura de un cable en el interior de la carcasa del conector. Tras sustituir el conector todo volvió a funcionar perfectamente.
