VW T5 - Termostato del refrigerante

Hoja de datos

No se alcanza la temperatura de servicio - Termostato y brida de refrigerante

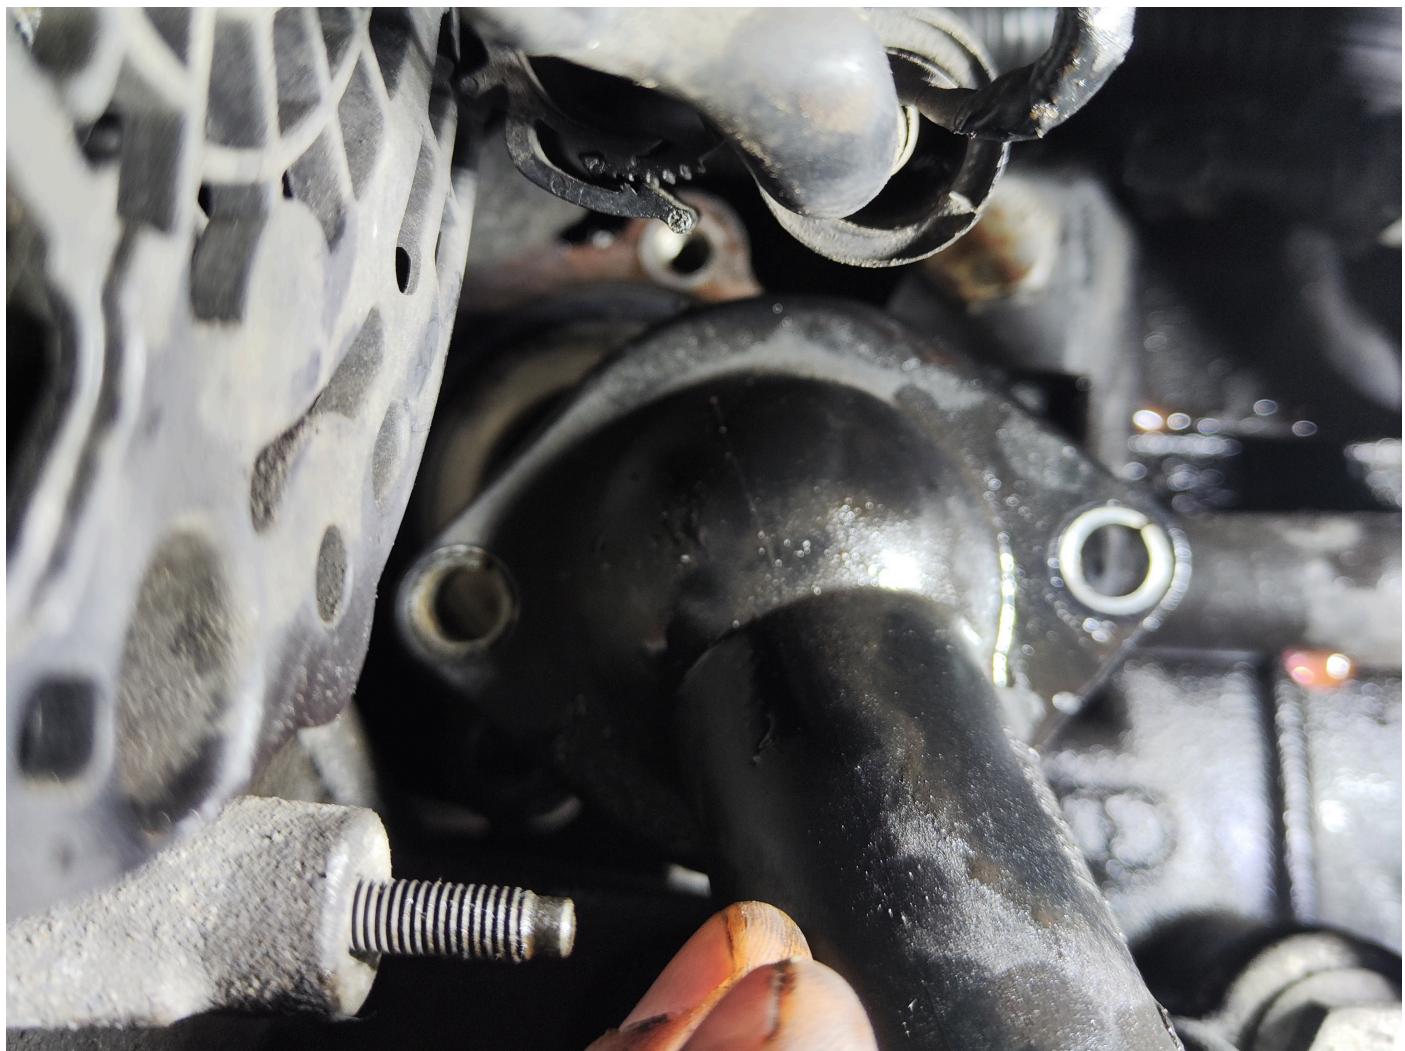
Después de retirar la brida de refrigerante, se puede retirar el termostato junto con la junta de estanqueidad.

Brida de refrigerante T5

Antes de montar el nuevo termostato, debe inspeccionarse la brida de refrigerante, ya que a menudo se le rompe una parte de la guía de plástico (ayuda para el montaje).

En ese caso, es aconsejable sustituir la brida.

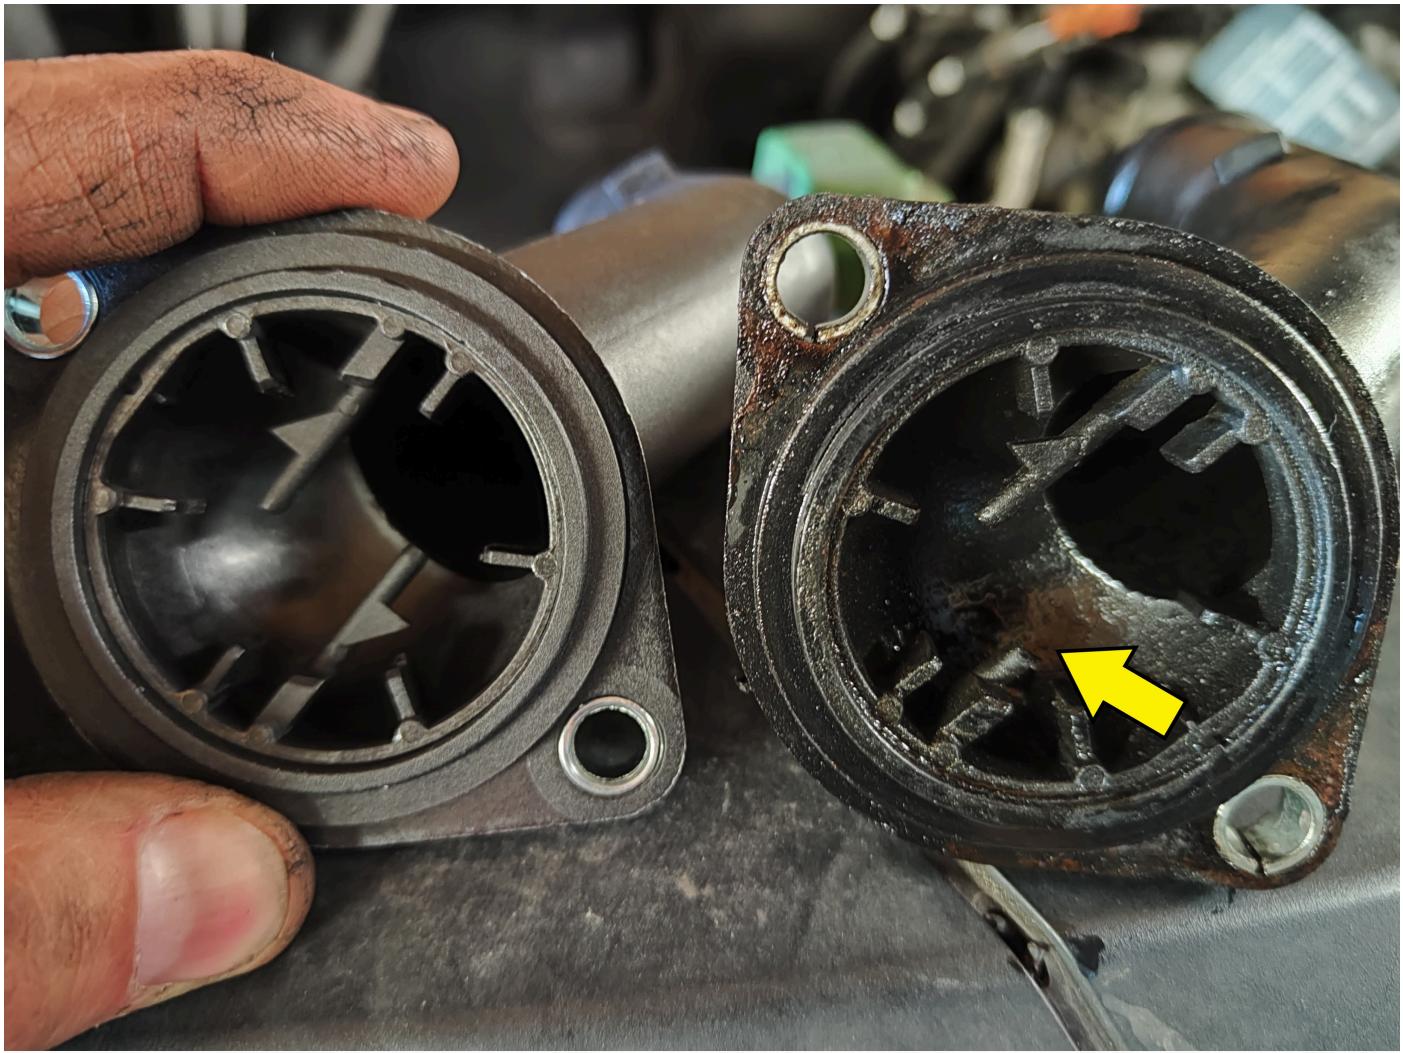
Guía de plástico T5 brida de refrigerante
