Fotografías de los faros/Distribución de la luz | HELLA

Skoda Octavia año: 2010

Faros xenón

Se toman como ejemplo los resultados de medición de la distribución de la luz del faro xenón de un Skoda Octavia fabricado en 2010. Antes de realizar el ensayo, se observarán también en este caso los requisitos para una posición de ajuste correcta de los faros.

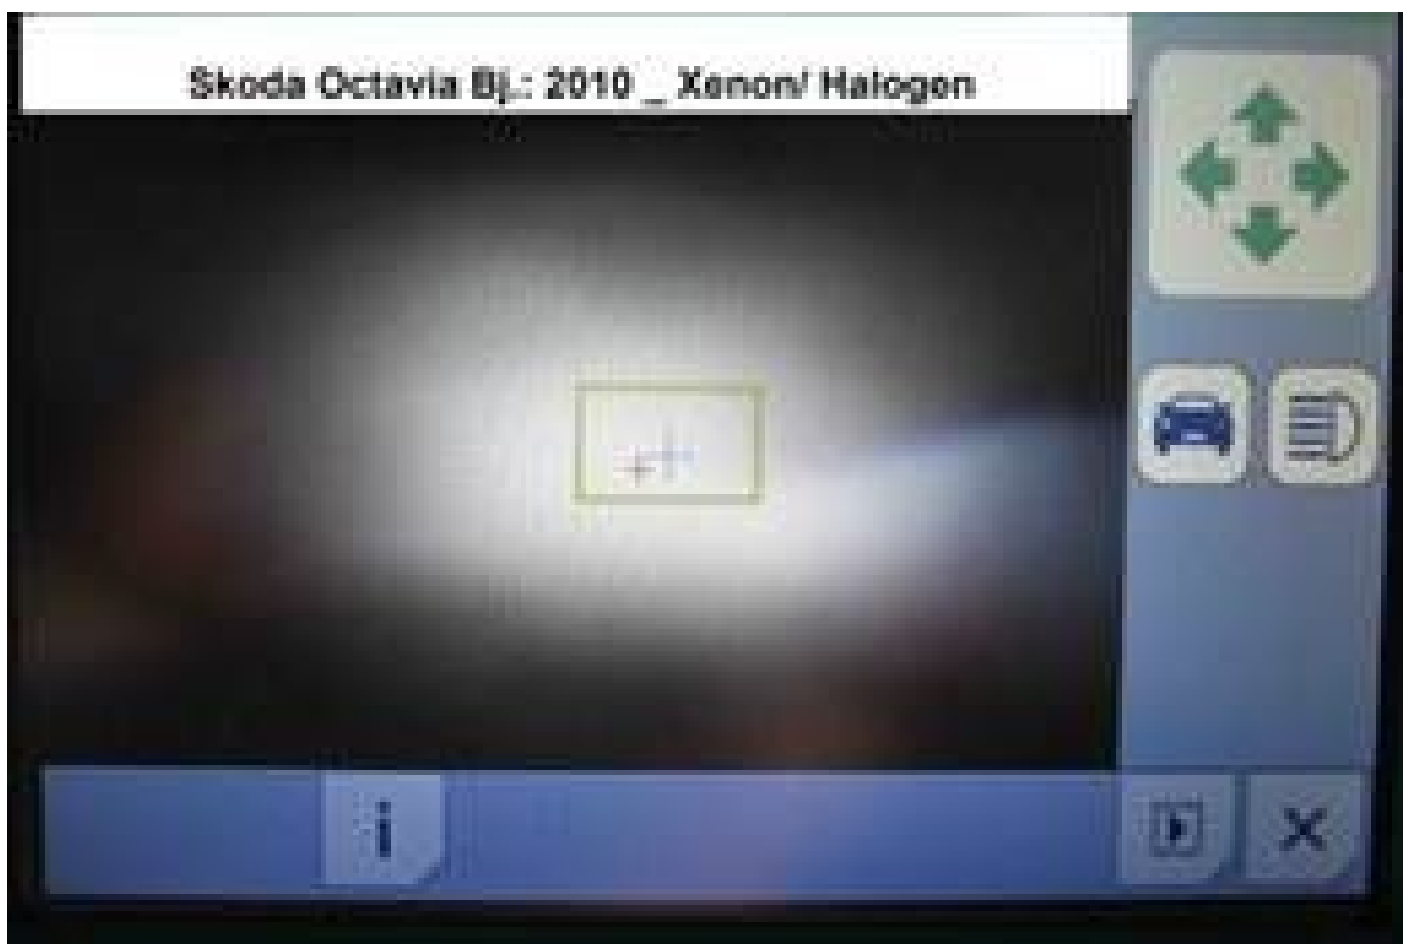
Imagen 7: Luz de carretera; halógena H1;

Imagen 7; Luz de carretera; izq.

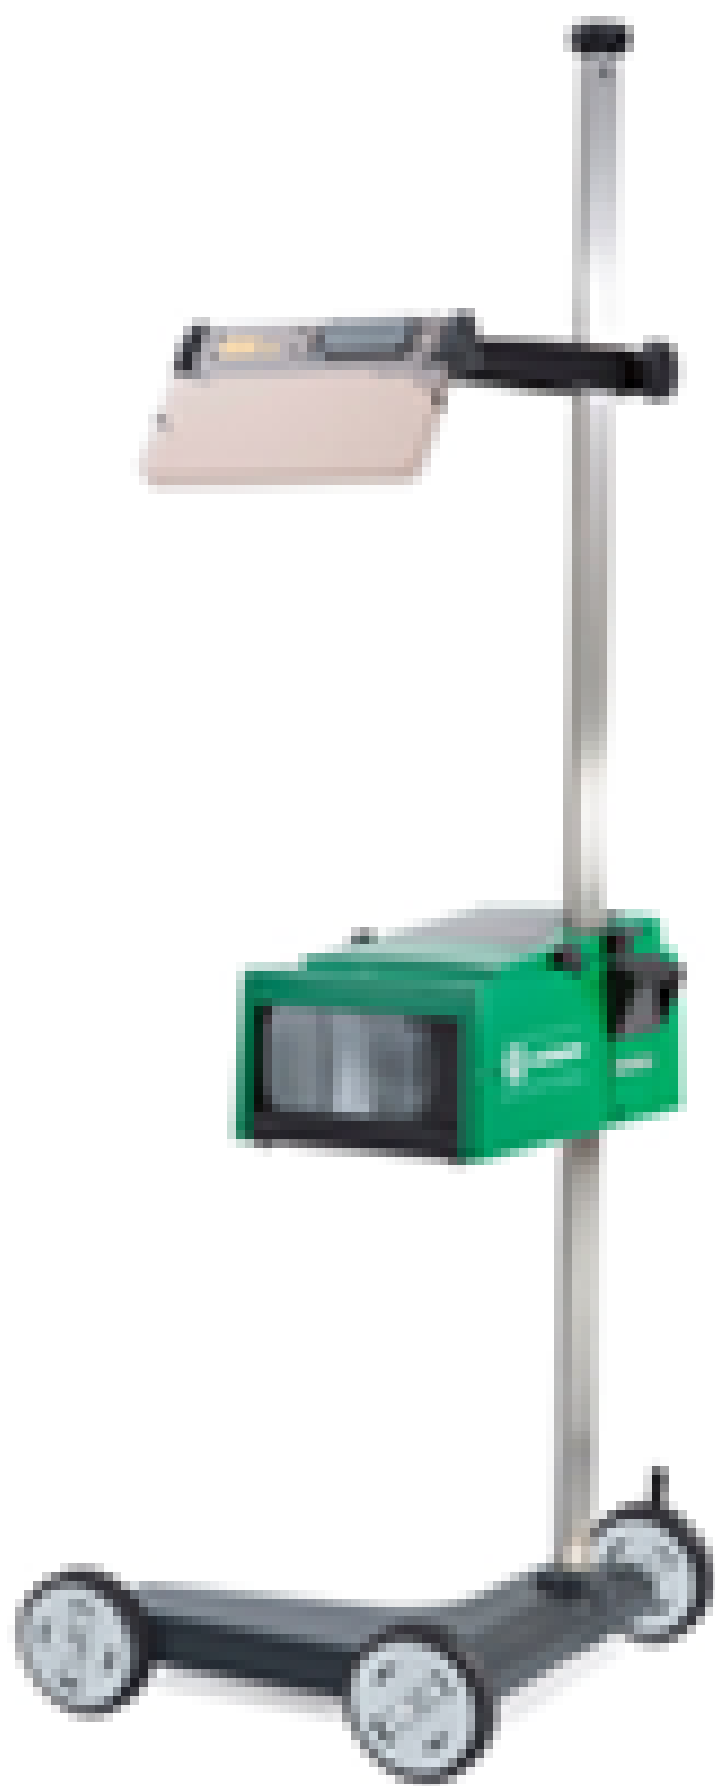
SEG-IV -- analógico --

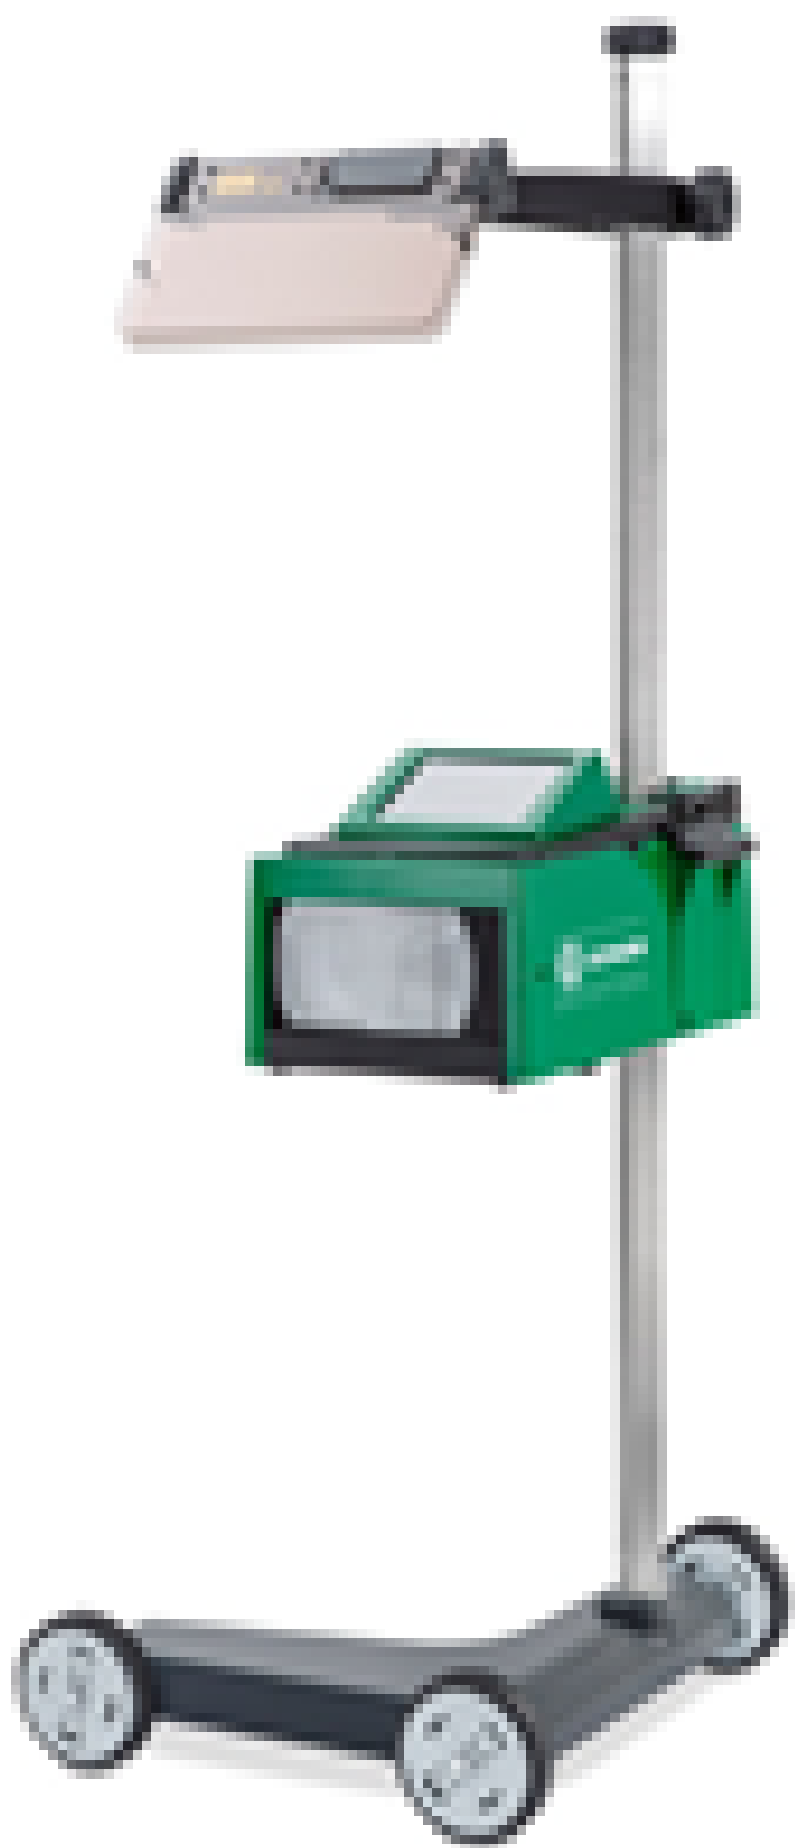
SEG-V - digital --
