# AIXAM UV53 - vervangen van het interieurfilter

## Gegevensblad

| Fabrikant | AIXAM |
| Voertuigmodel | UV53 |

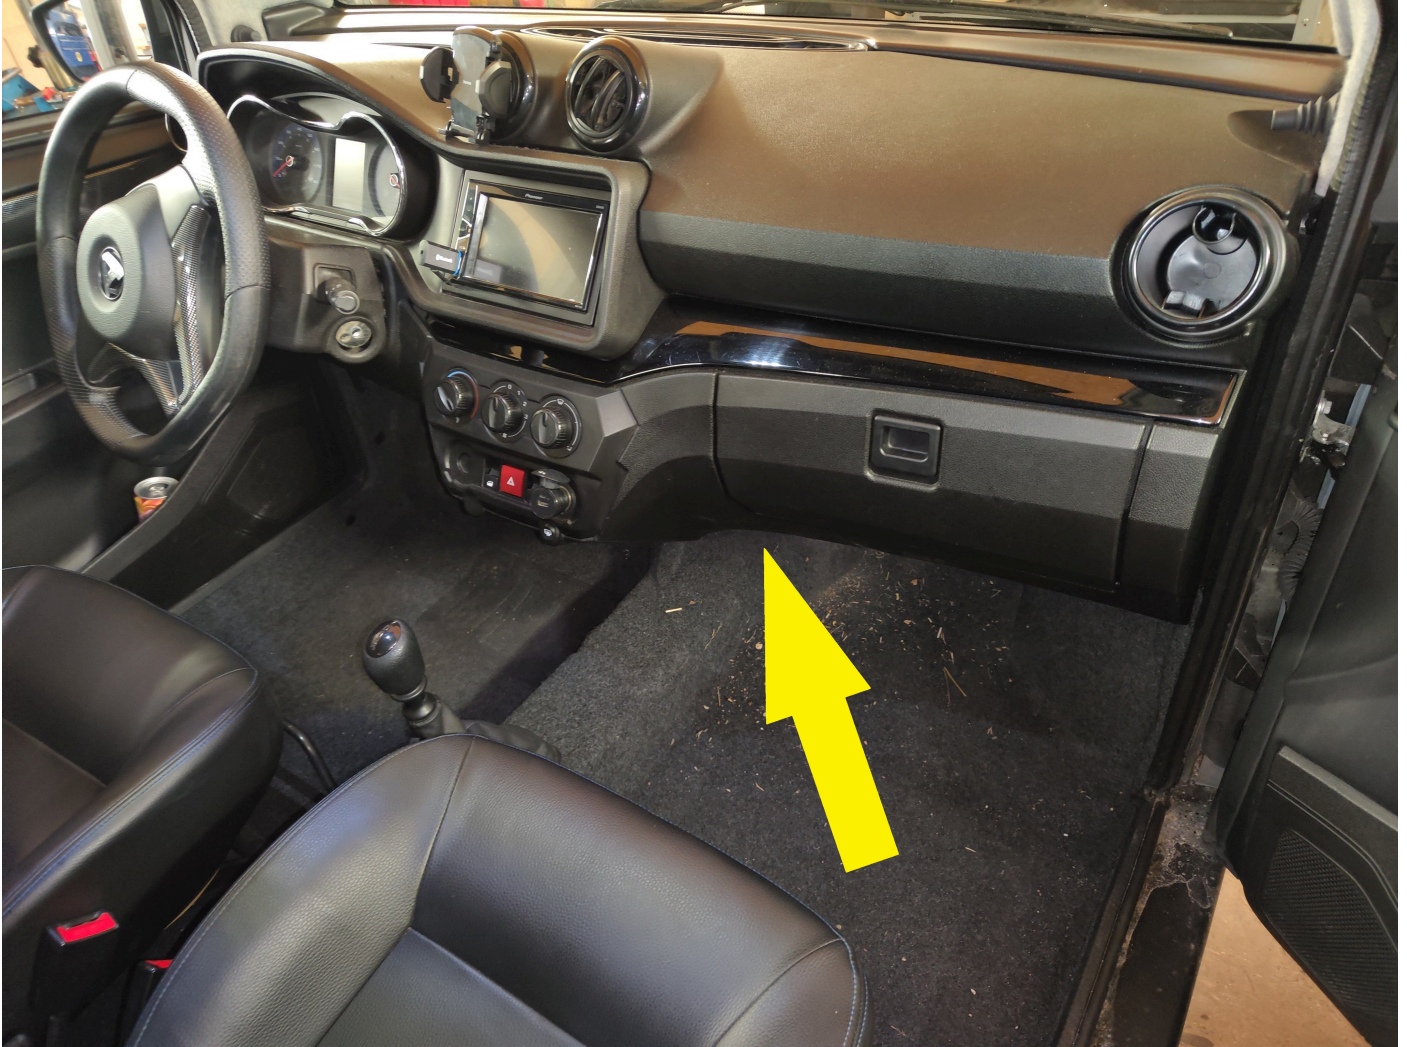
Het model UV53 van het merk AIXAM is eveneens voorzien van een interieurfilter, dat tijdens een onderhoudsbeurt wordt vervangen. Het gaat hier om een filtervlies zonder actieve kool. Het filter bevindt zich rechts in de verwarmingskast en is bereikbaar vanuit de voetenruimte aan de passagierszijde.
