# BMW 1-serie (F20) - Koelvloeistofverlies / koelvloeistofsensor

**1-serie (F20)**

**Motor: N13 B16A**

**Koelvloeistofverlies / koelvloeistofsensor**

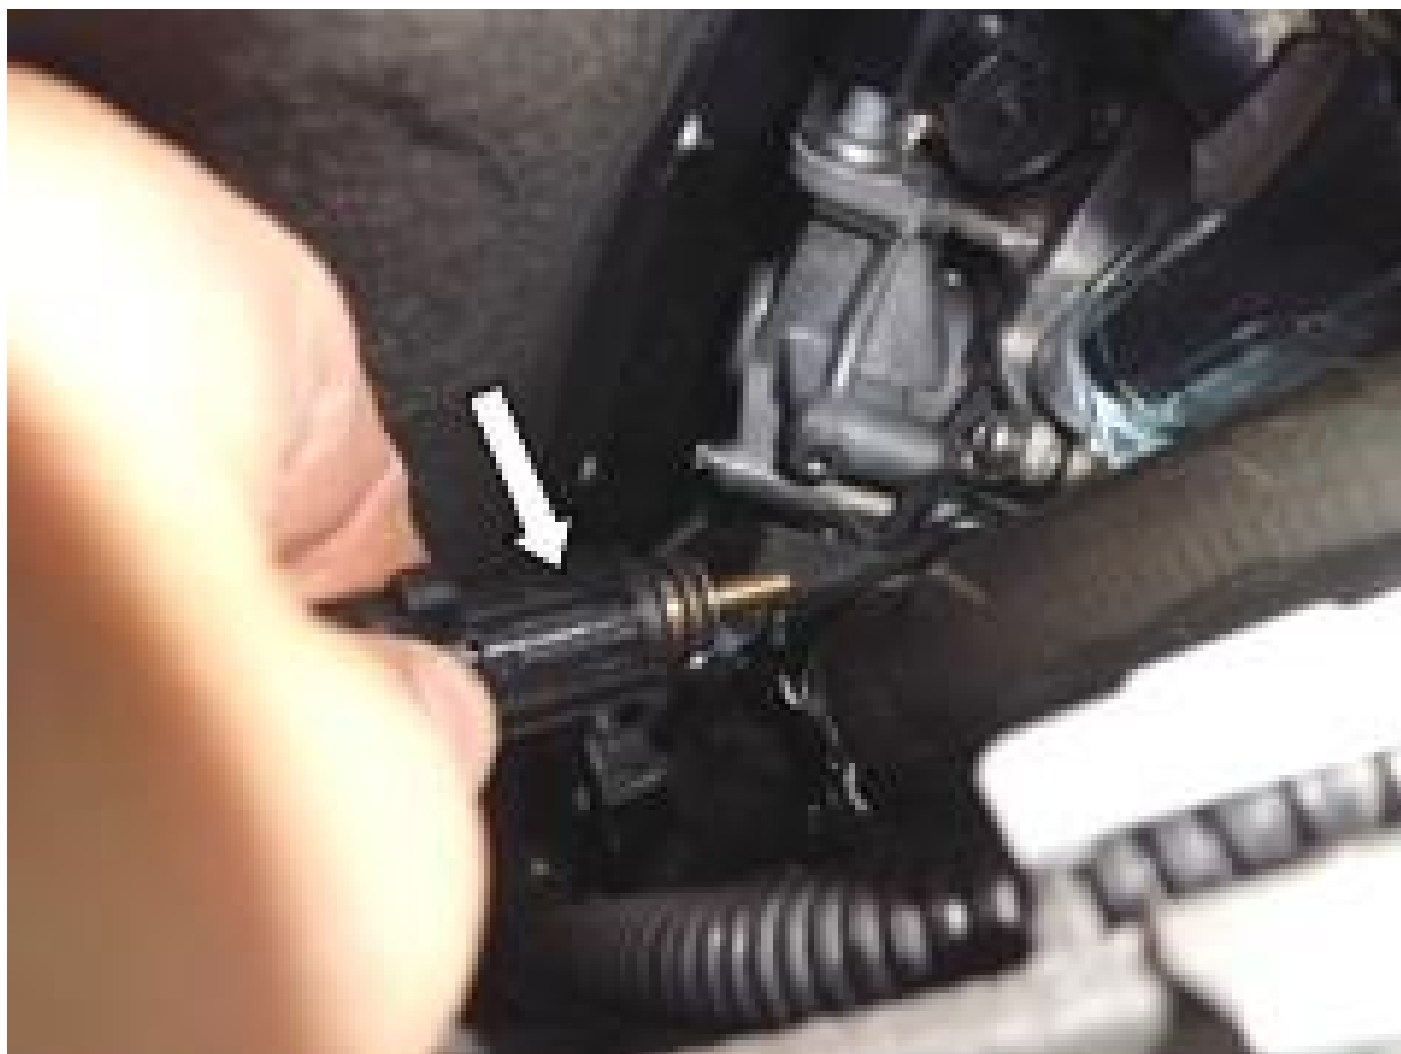
Afbeelding 4

Bij de bovengenoemde voertuigen kan door een defecte koelvloeistofsensor een sluipend koelvloeistofverlies optreden.

- Bekledingen op de bodem (motor/versnellingsbak) verwijderen, zie afbeelding 1
- Dwarsstang (afbeelding 2) demonteren
- De koelvloeistofsensor bevindt zich rechts boven het koppelingshuis (afbeelding 3)
- Met behulp van een spiegel kan de positie van de sensor of stekkers worden vastgesteld
- Stekker (afbeelding 4) ontgrendelen en lostrekken
- Sensor ontgrendelen (beide borgnokken indrukken) en eruit trekken **Attentie: er treedt koelvloeistof naar buiten!**
- Door een scheur in het huis van de koelvloeistoftemperatuursensor (afbeelding 5) treedt koelvloeistof naar buiten
