# BMW 2-serie Active Tourer - Interieurfilter vervangen

Gegevensblad	
Fabrikant	BMW
Voertuigmodel	2-serie Active Tourer (F45)
Motor	Alles
Bouwjaar	2014 - 2021
Symptoom	Vervanging van het interieurfilter

## Stuifmeelfilter vervangen bij de BMW 2-serie Active Tourer

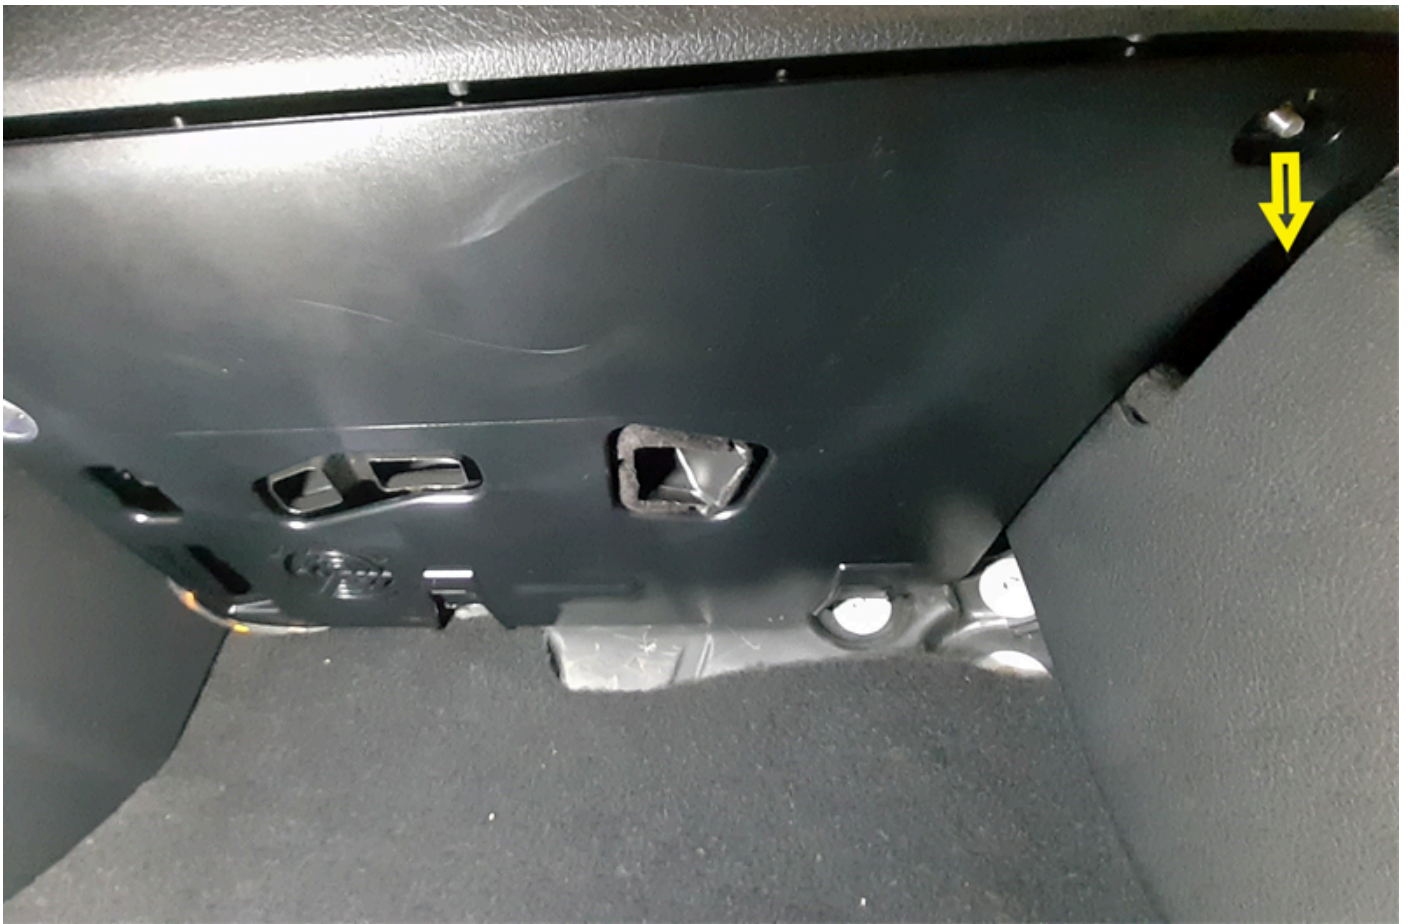
- Afbeelding 1: Verwijder de bekleding in de voetenruimte aan passagierszijde door eerst de schroeven (2x) te verwijderen.
- Afbeelding 2: Verwijder de linker afdekking in de voetenruimte aan de passagierszijde door eerst de twee schroeven te verwijderen
- Afbeelding 3: Verwijder de luchttuitlaat door de schroef (1x) te verwijderen en de luchttuitlaat naar rechts te trekken
- Afbeelding 4: Verwijder de slang van de verwarmings-/airconditioningsbehuizing door deze naar rechts te trekken
- Afbeelding 5: Ontgrendel en verwijder het deksel van de verwarmings-/airconditioningsbehuizing
- Afbeelding 6: Trek het interieurfilter eruit
