# BMW 3-serie (E46) - Uitval van de lichthoogteregeling | HELLA

**BMW**

**3-serie (E46)**

Uitval van de lichthoogteregeling

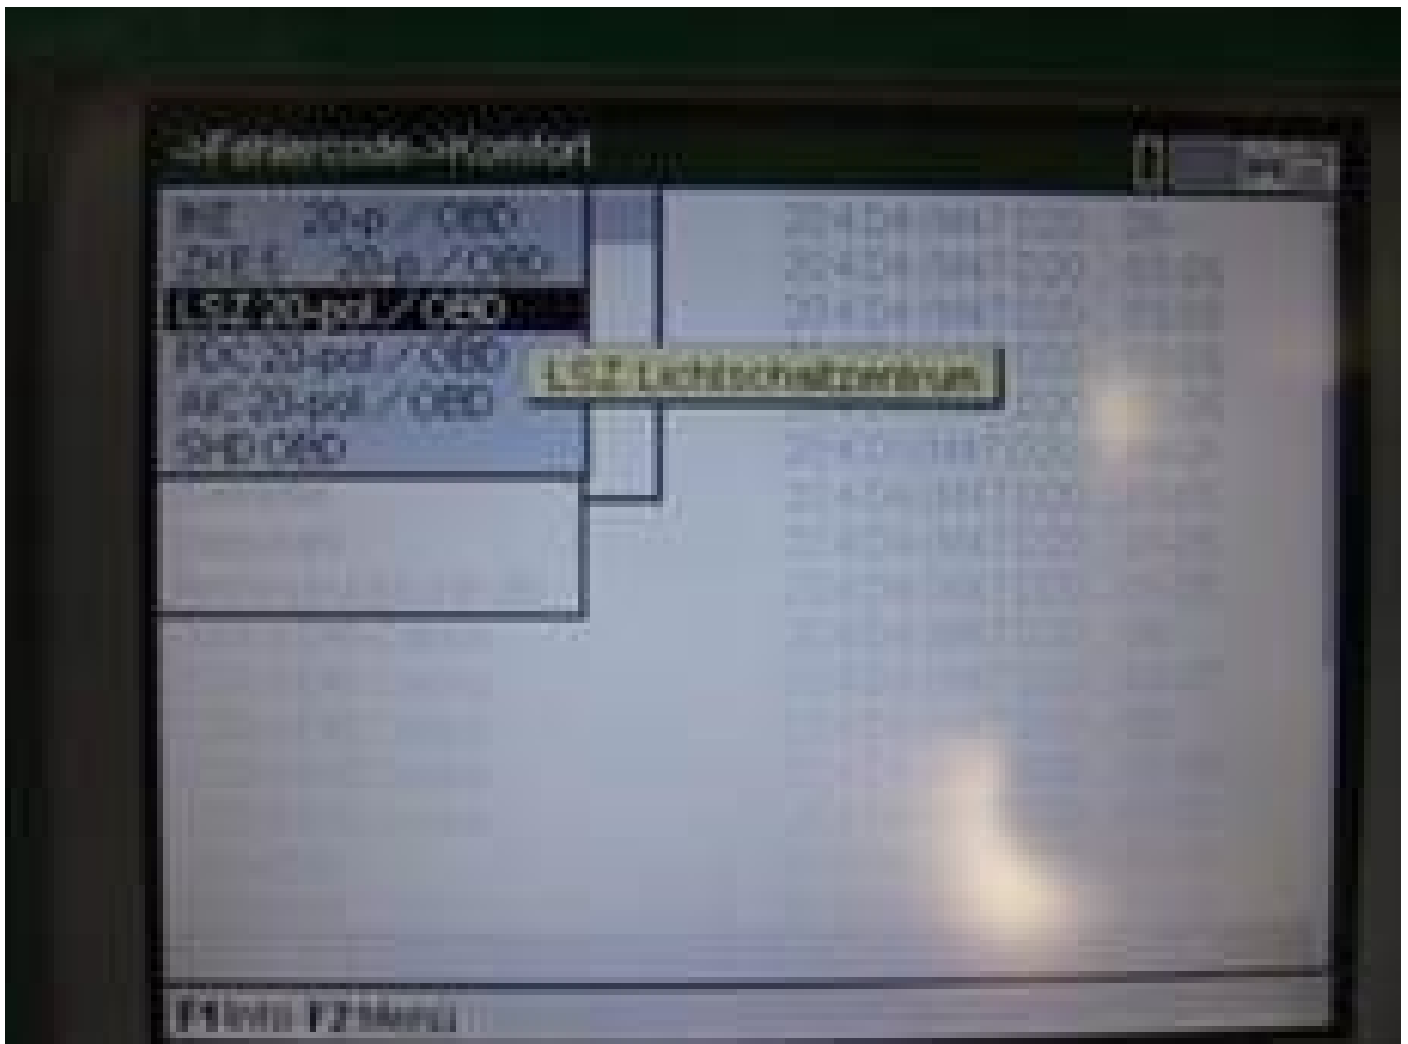
Indien de koplampen in de onderste regelpositie worden bewogen, dan is er meestal een fout in het systeem van de lichthoogteregeling. Het naar beneden bewegen van de koplampen signaleert de fout, omdat geen controlelamp in de cockpit oplicht. In een dergelijk geval als volgt te werk gaan:

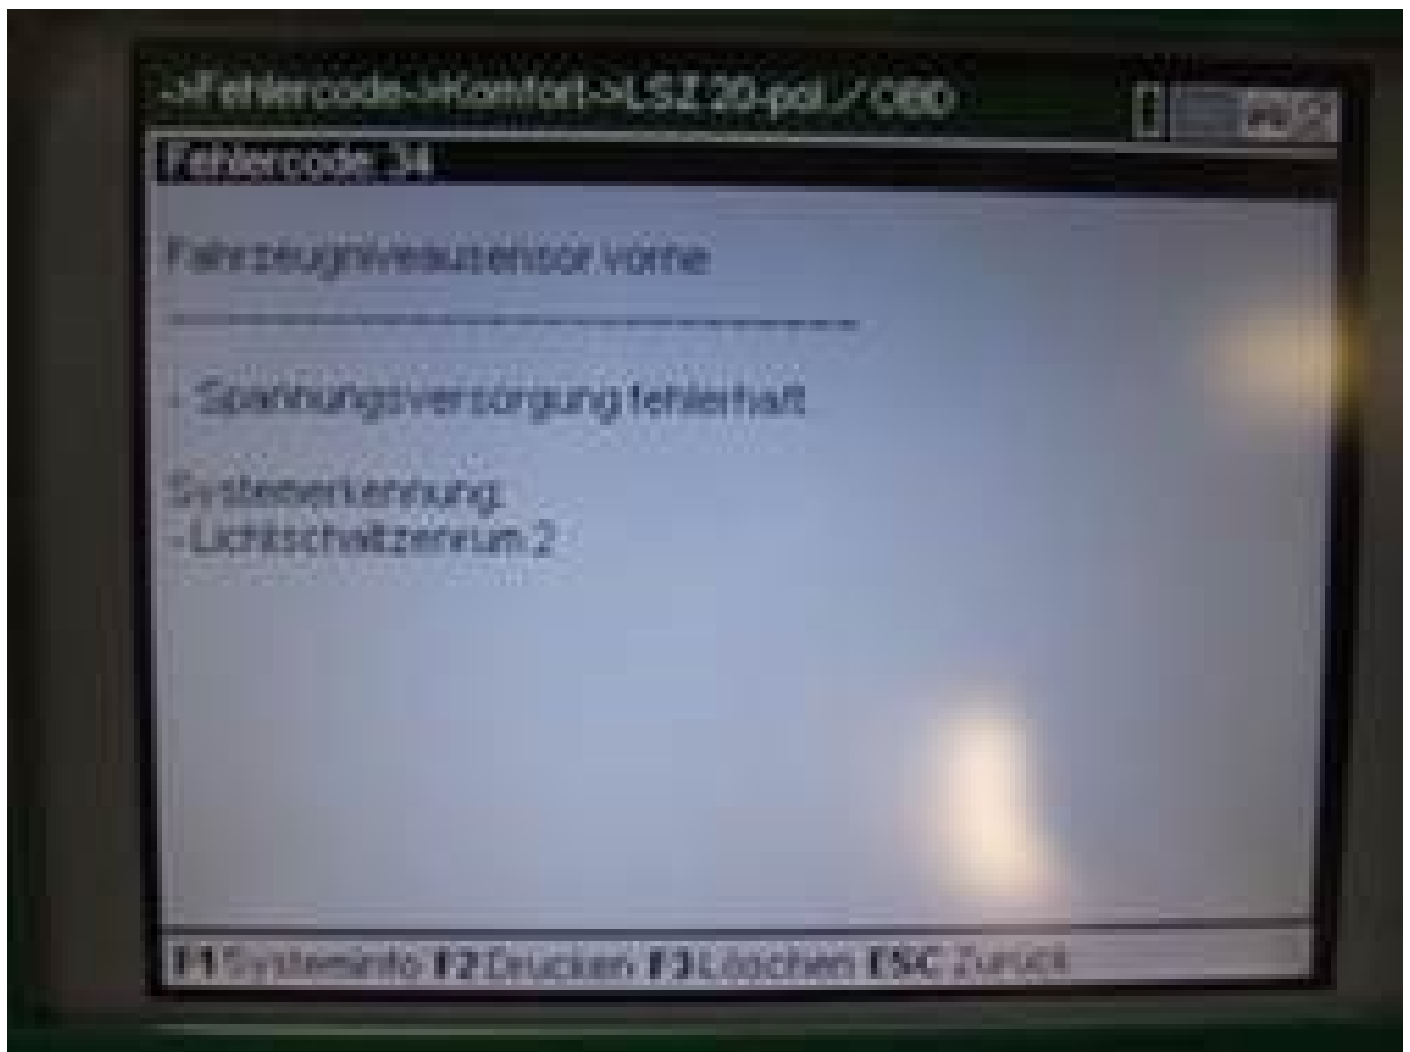
2. In dit geval wordt een foutieve spanningsvoeding aan de voorste niveausensor van het voertuig geïdentificeerd (z. afb.2).
