# **BMW 4er Coupé - Deur van de bestuurder kan niet van buitenaf geopend worden Buitendeurklink zonder functie | HELLA**

**4er Coupé**

**Type: F82**

## **Deur van de bestuurder kan niet van buitenaf geopend worden Buitendeurklink zonder functie**

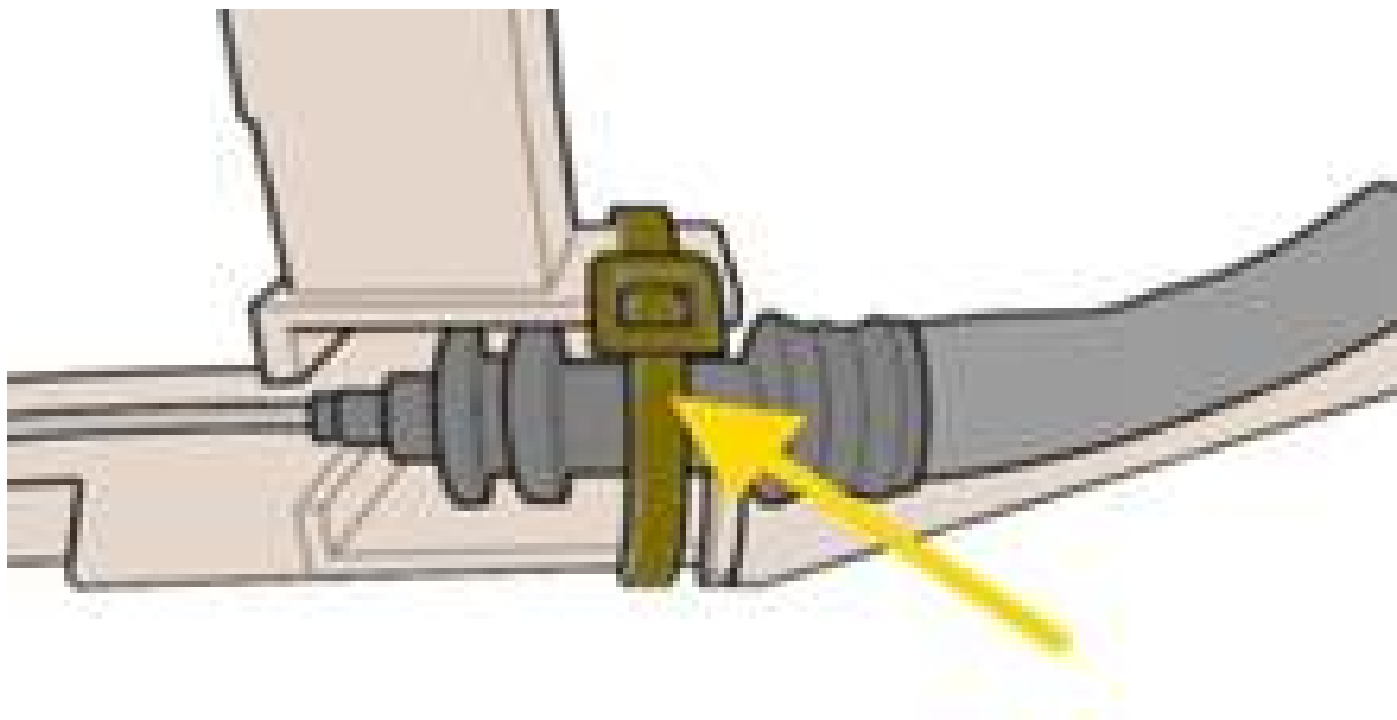
In dit geval is de ontgrendelingskabel losgekomen van zijn installatiepositie.

Plaats de ontgrendelingskabel weer in de juiste inbouwpositie en bevestig deze met een kabelbinder. (zie foto)
