# BMW i3 (I01) - Geluiden in de buurt van de deuren | HELLA

**BMW**

**i3 (I01)**

## **Geluiden in de buurt van de deuren**

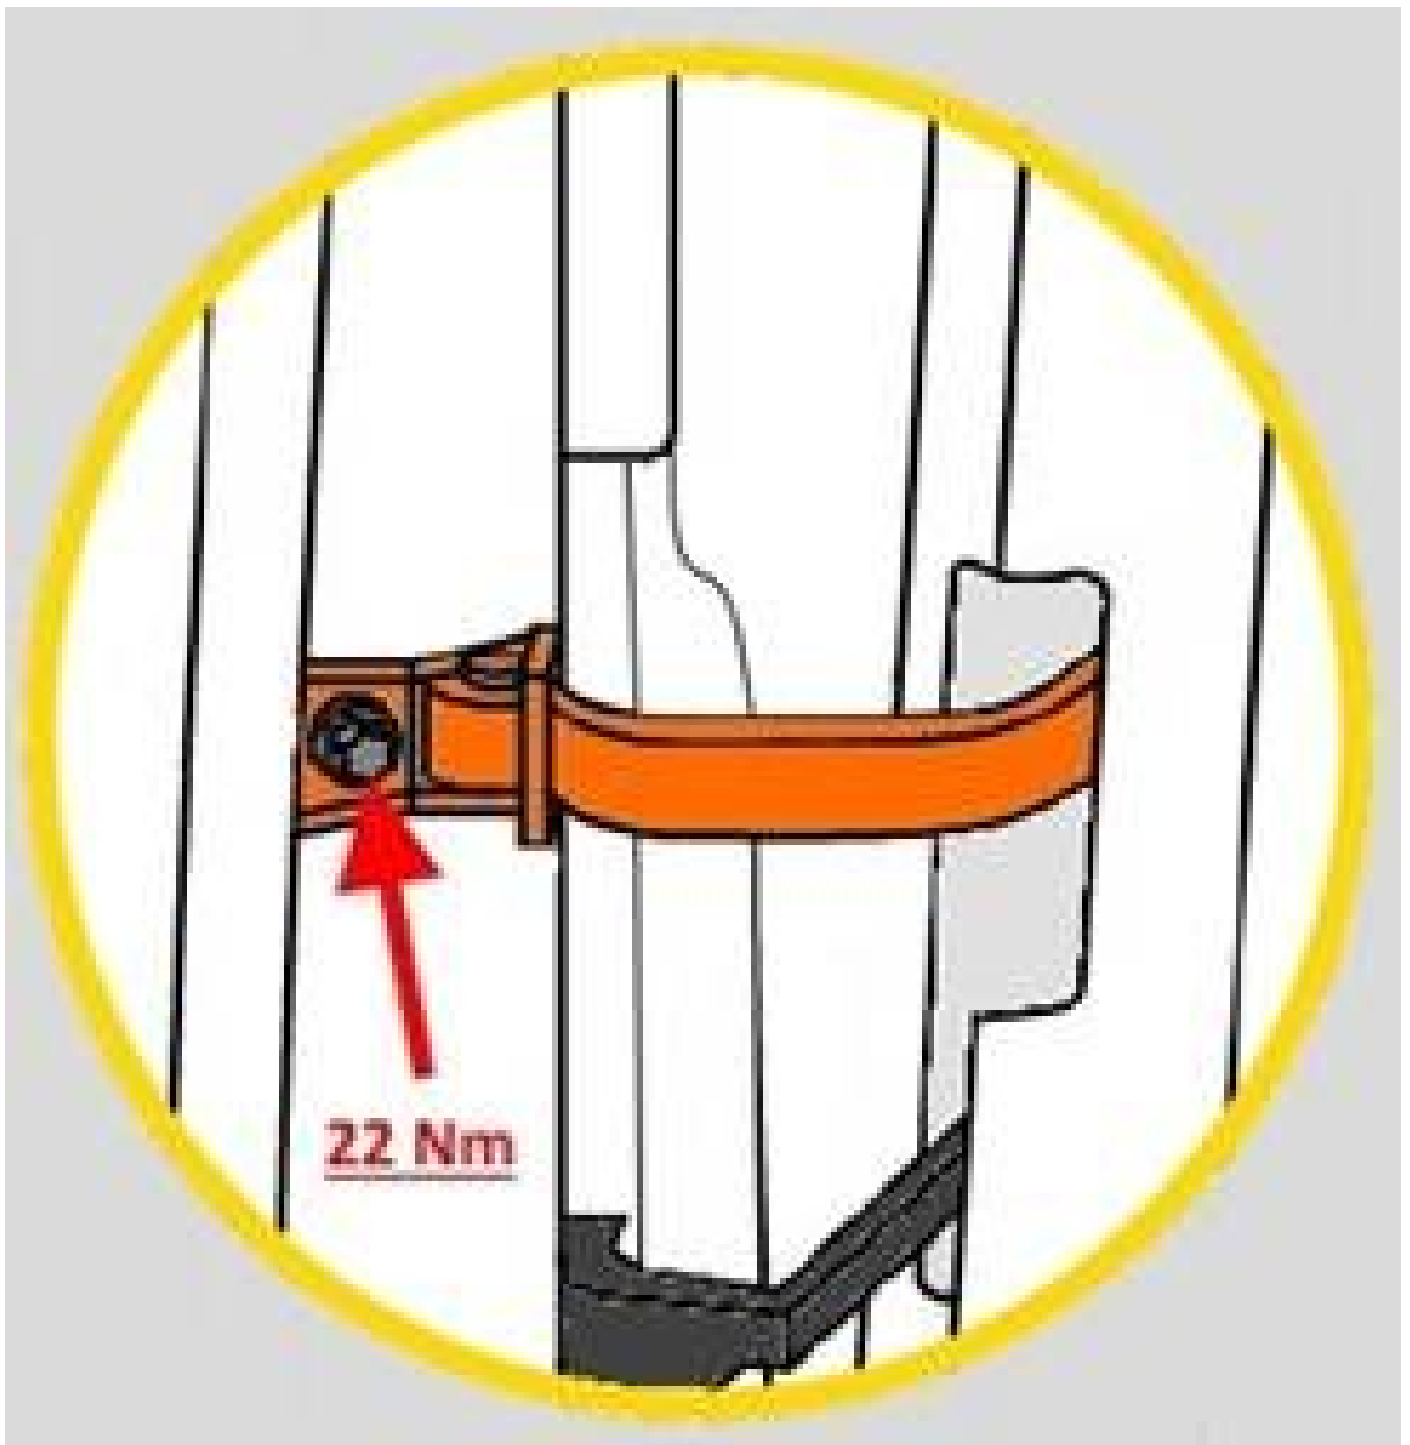
Bij een nadere blik op het deurmechanisme bleek dat de bevestigingsschroef van het deurslot los was gekomen.

-Bevestigingsschroef (ASA M8x22) OE-nr. 07147248803

- demonteer de bevestigingsschroef
- controleer het montagegat en de schroef op beschadigingen (schroefdraad, enz.) en repareer of vervang deze indien nodig
- draai de bevestigingsschroef vast met het door de voertuigfabrikant aangegeven koppel (22 Nm) (zie afbeelding)
- deze procedure herhalen voor alle deuren
